船舶事故調査報告書

平成25年9月5日

運輸安全委員会（海事専門部会）議決

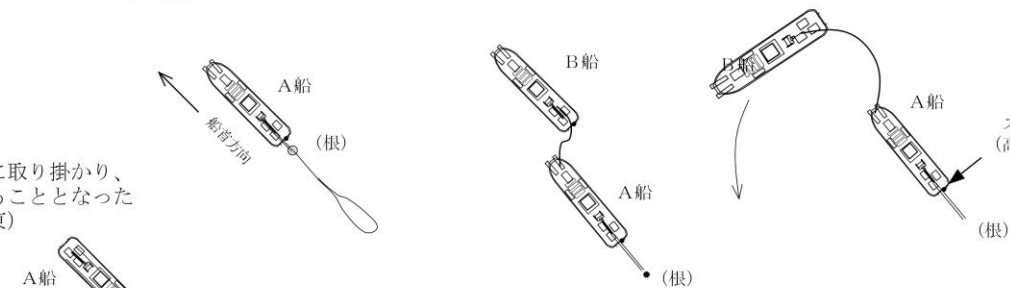
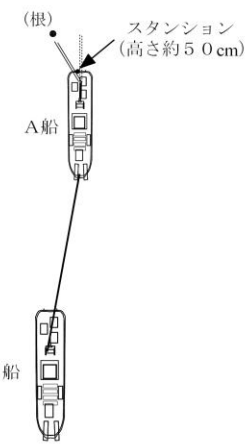
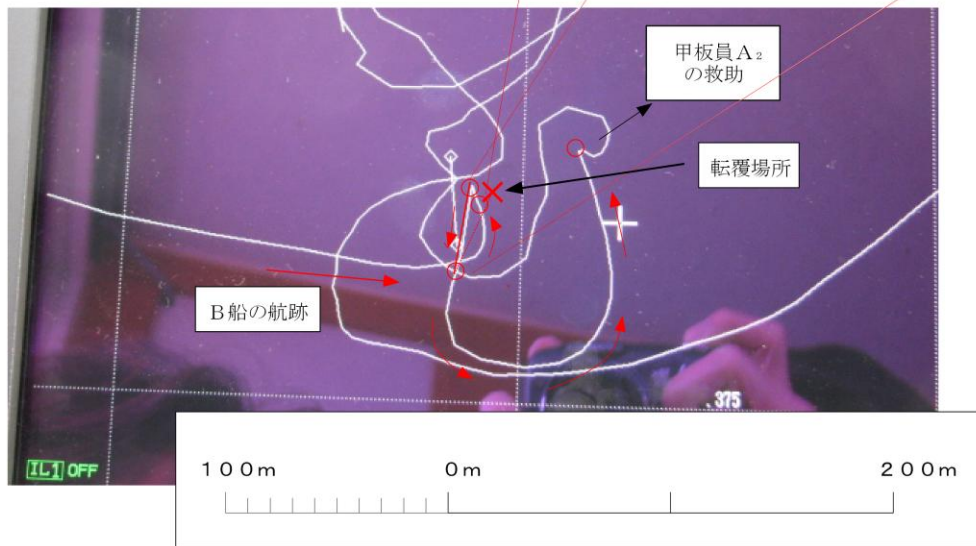
付図2 発生に至るA船及びB船の位置関係

船首からえい航してもらうため、奥綱を右舷側の通路を通して、操舵室後方のフックの索に接続したところ、根が船尾部直下に位置することとなった時の状況

B船が、A船にえい航索を取った時の状況であり、奥綱が船尾部の下方向に張っていた。

B船が、左転し、A船を左転させた時の状況

根掛かりしたので、揚網に取り掛かり、根が船首部直下に位置することとなった時の状況（船首方向：南東）

根掛かりした時のえい網状況
(船首方向：北西)

B船が、A船を南方に向けてえい航を開始し、奥綱は、右舷の下方向に張っていた。
