# 船舶事故調査報告書

船種船名 旅客船 トッピー1

事故種類 衝突（鯨）

発生日時 平成24年4月22日 08時55分ごろ

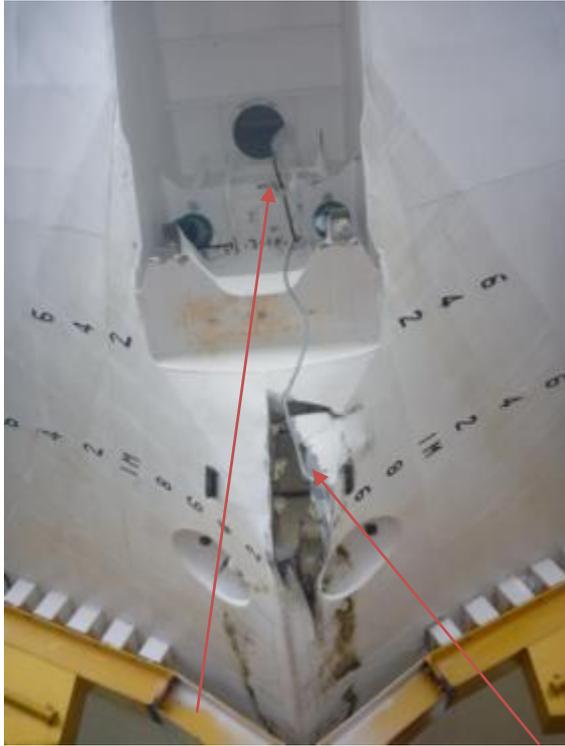
写真1 船首水中翼脱落及び  
バルバスバウ破口

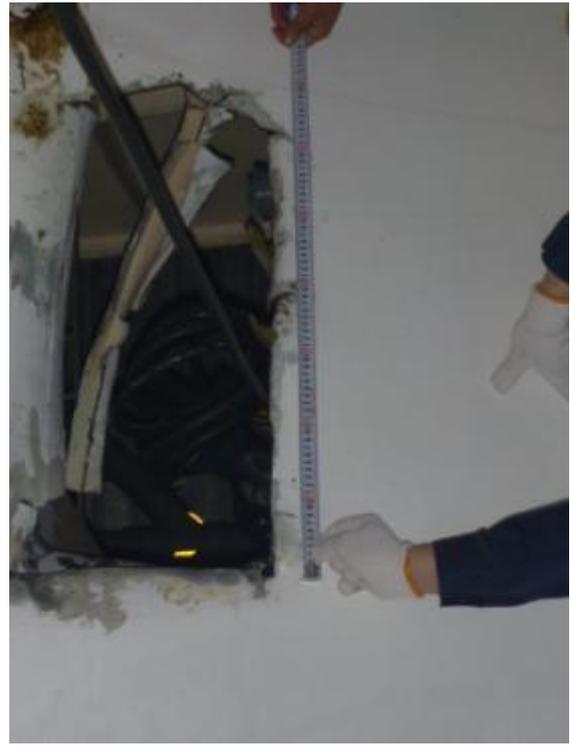
写真2 船底外板に破口

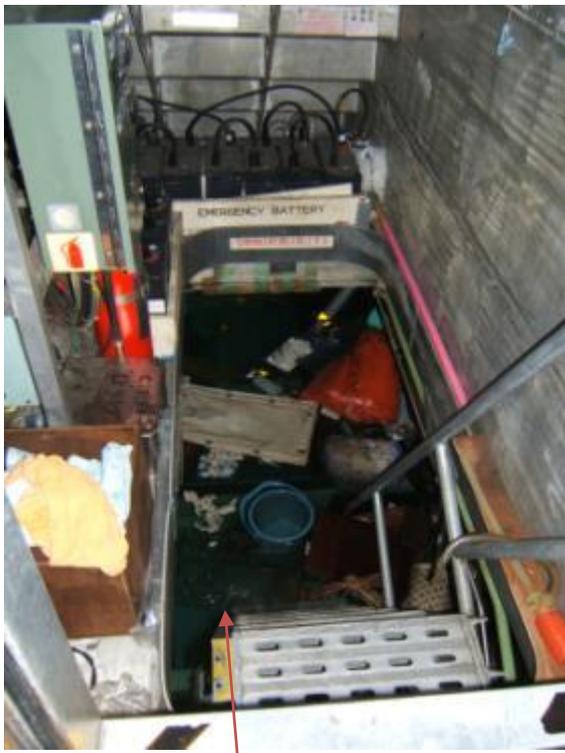
写真3 第9区画浸水

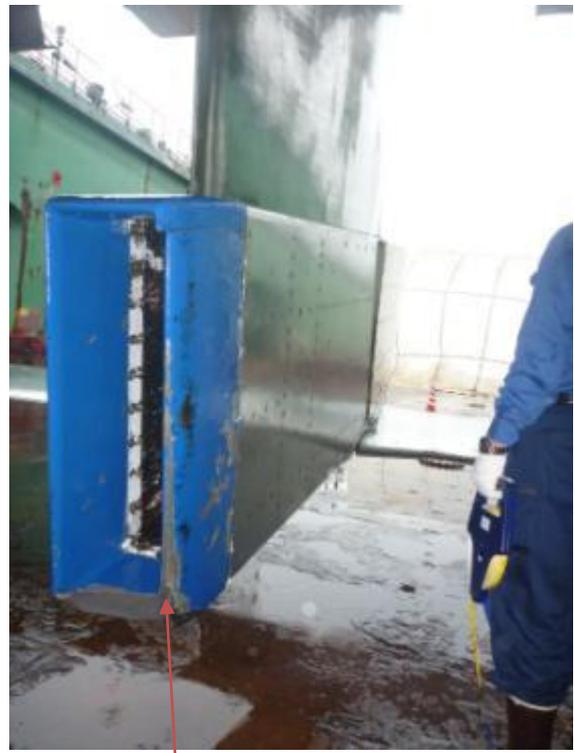
写真4 船尾水中翼ウォーター  
インレット破損

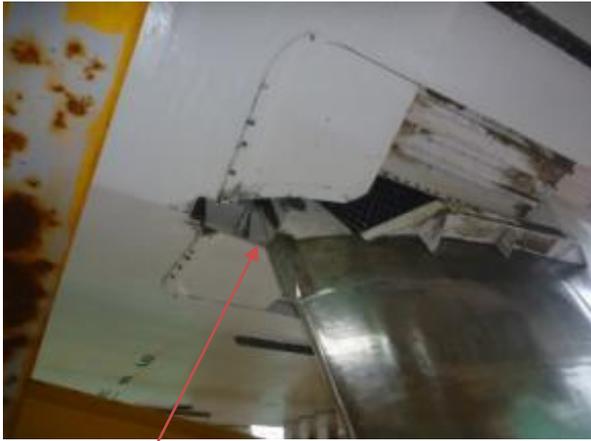
写真5 船尾水中翼中央付け根破損

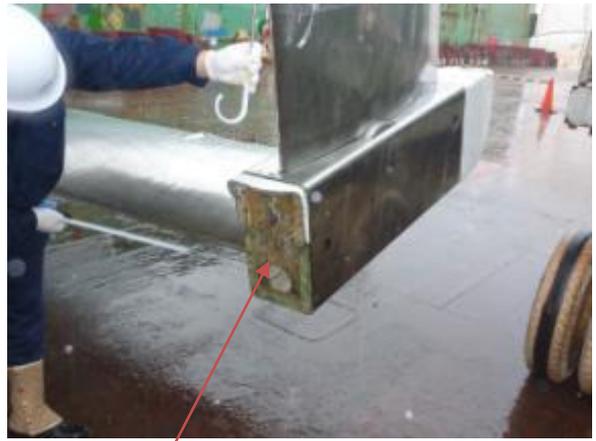
写真6 船尾水中翼左舷船首側コーン破損

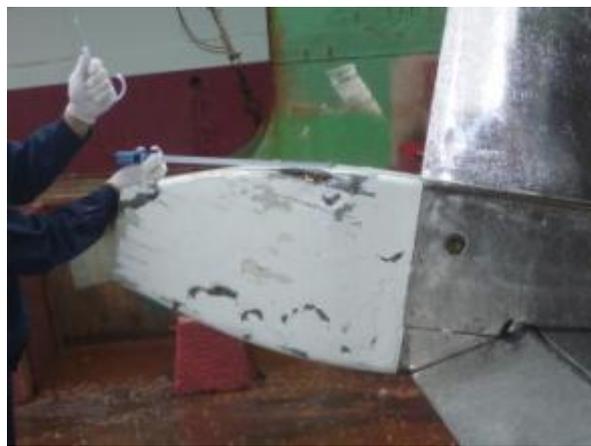
写真7 船尾水中翼左舷船尾側コーン内側擦過傷

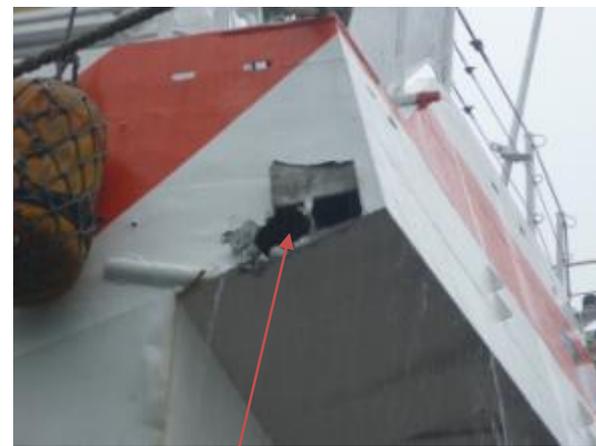
写真8 左舷船尾外板に破口

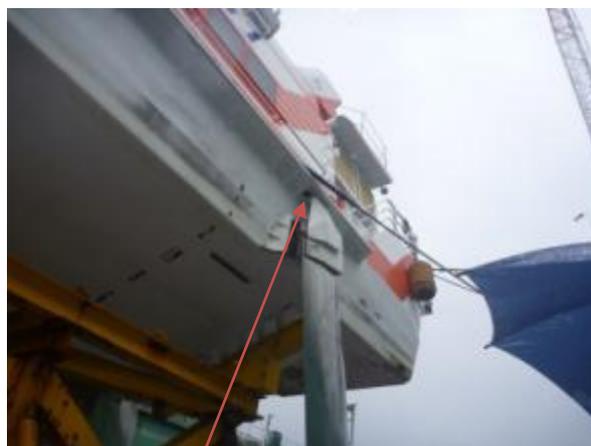
写真9 船尾水中翼左舷側付け根部破損

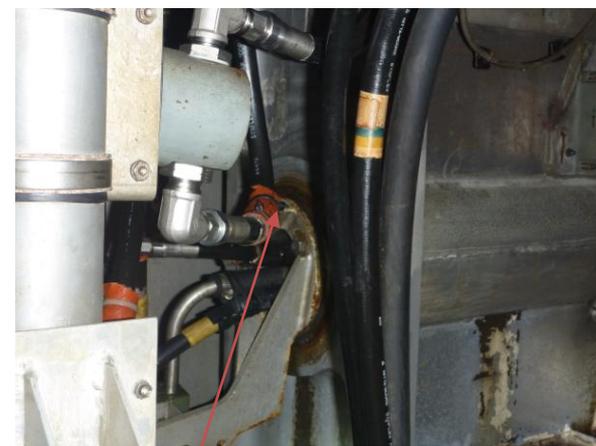
写真10 第14区画船尾水中翼左舷側付け根ピボットピン部から浸水

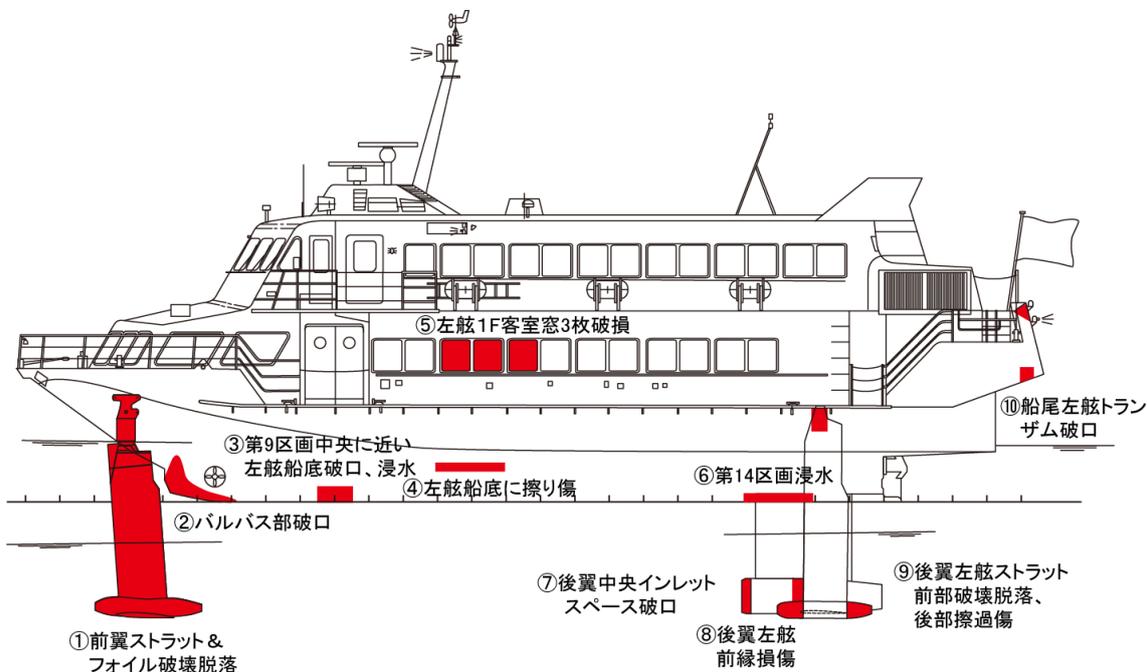
図3.4 主な損傷箇所（赤い部分）

損傷箇所は船体中央から左舷側に集中している。①前翼ストラット&フォイル破壊脱落はクジラとの直接的な衝突が原因と考えられ、ストラットが破壊脱落する前に、直後のバルバス部に当たり、②バルバス部破口を引き起こしたと考えられる。③第9区画中央に近い左舷船底破口、浸水は、ストラットの上部が船底に当たったことにより引き起こされたと考えられ、脱落したストラットが、前翼脱落により揚力を失って前のめりに落ちてくる船体とクジラの間に入ったものと考えられる。④左舷船底の擦過傷もこれと同様の原因と考えられる。⑤左舷1F客室窓3枚破損については、被曳航中、会社が手配した漁船が飲料水と食料を届けに来た際に本船に接触して生じたもので、直接事故が原因ではない。⑥後翼中央根元破損、第14区画浸水、⑦後翼中央ウォーターインレットスペース破口、⑧後翼左舷側前縁一部傷、⑨後翼左舷ストラット前部破壊脱落、後部内側擦過傷は、全て後翼がクジラと直接衝突したことが原因と考えられる。また、⑩船尾左舷トランザム破口は、跳ね上がった後翼がトランザムを破壊したと考えられる。

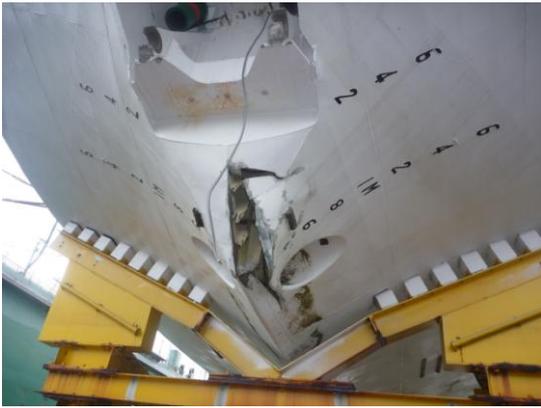
写真3.1 ①前翼ストラット&フォイル破壊脱落と②バルバス部破口

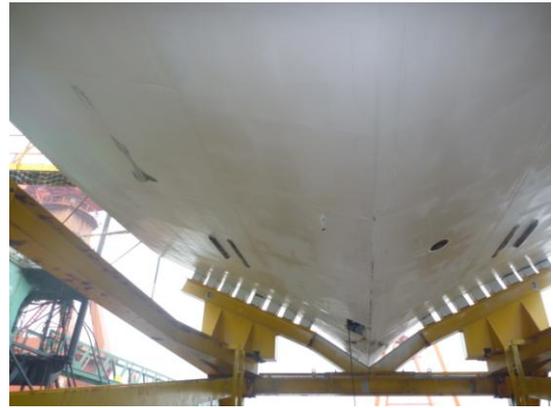
写真3.2 ③第9区画中央に近い左舷船底破口と④左舷船底の擦過傷

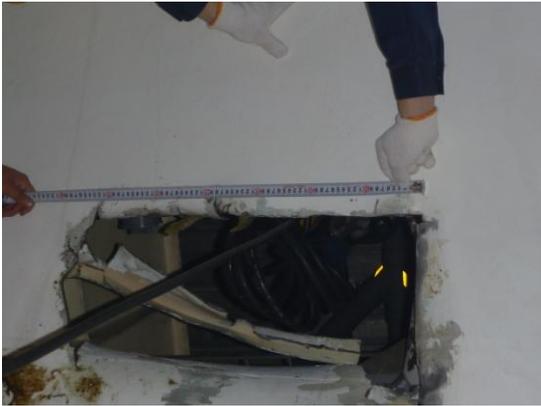
写真3.3 ③第9区画左舷船底破口

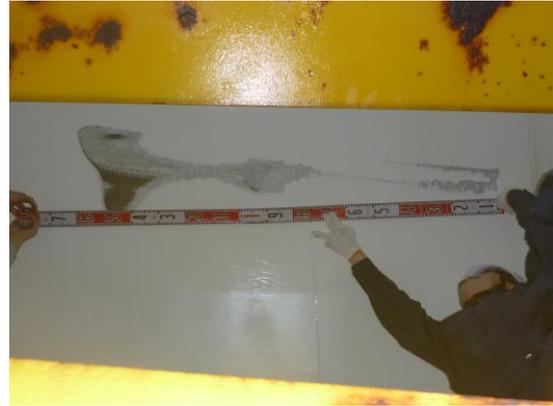
写真3.4 ④左舷船底の擦過傷

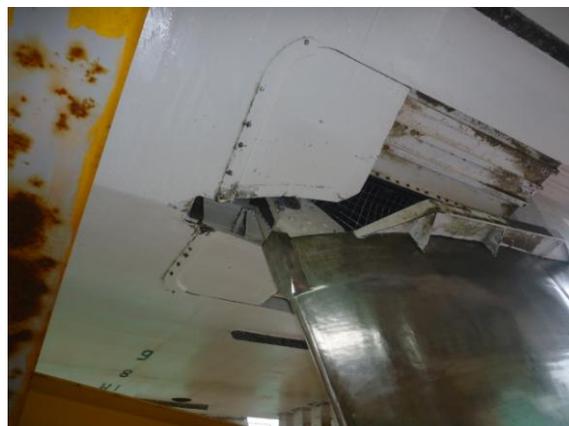
写真3.5 ⑥後翼中央根元破損、第14区画浸水

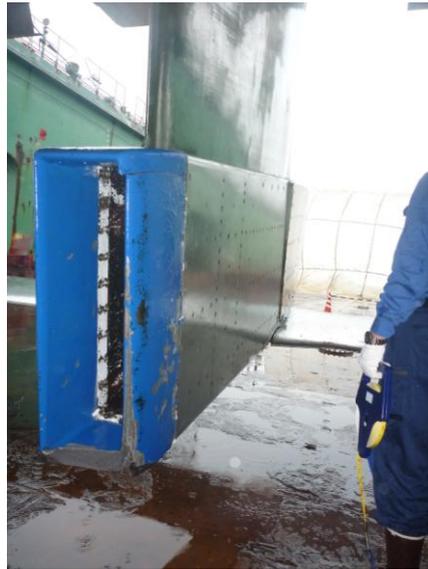
写真3.6 ⑦後翼中央ウォーターインレットスペース破口

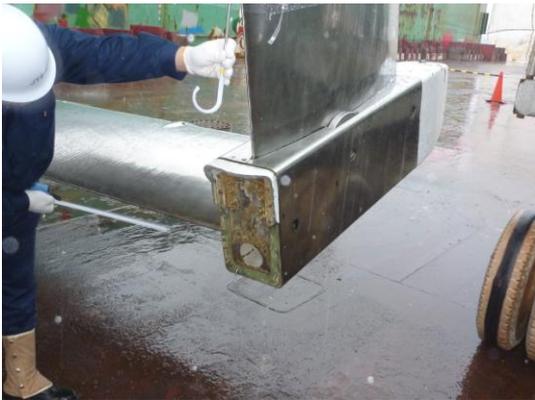
写真3.7 ⑨後翼左舷ストラット  
前部破壊脱落

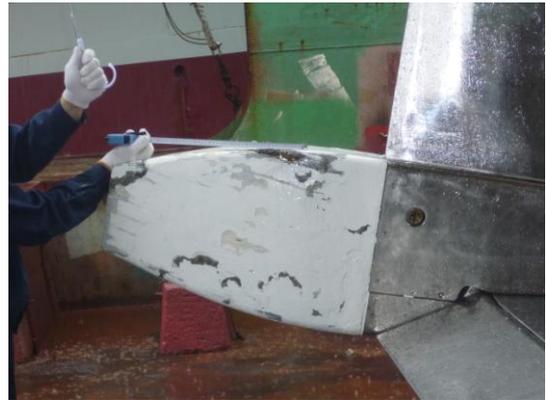
写真3.8 ⑨後翼左舷ストラット  
後部内側擦過傷

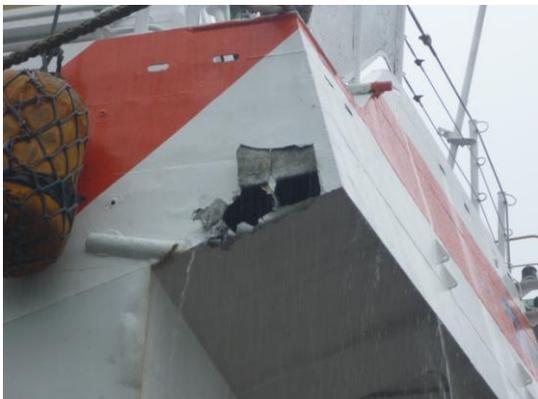
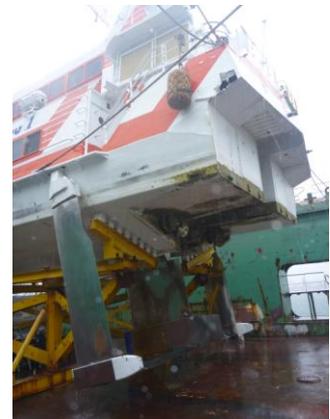
写真3.9&3.10 ⑩船尾左舷トランザム破口
