# 船舶事故調査報告書

船種船名 貨物船 PROPEL PROGRESS

事故種類 乗揚

発生日時 平成23年11月24日 02時16分ごろ

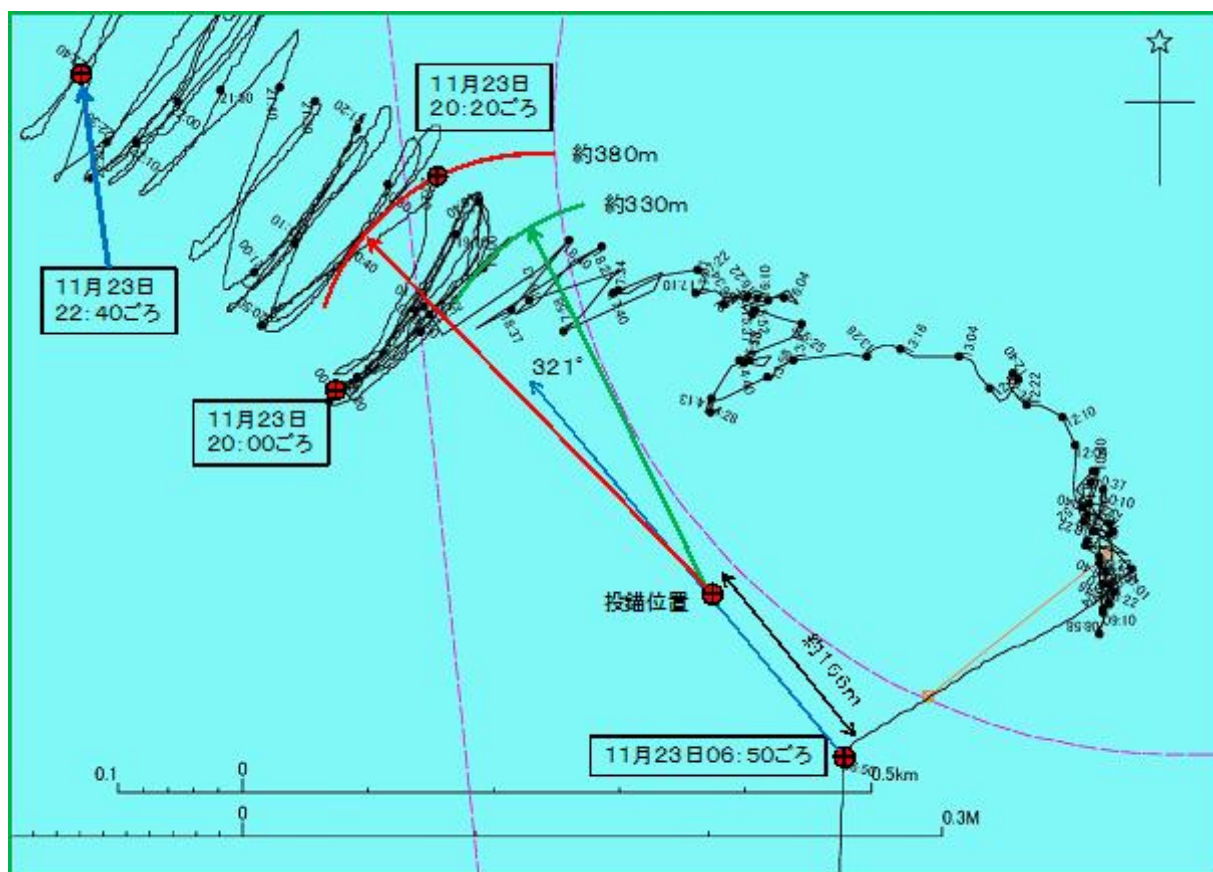
図1 錨泊開始及び走錨の状況

- (1) 本船は、23日06時50分ごろ、船首方位約 $321^{\circ}$ のとき、西防波堤灯台から $223^{\circ}1.6$ M付近の水深約20m、底質砂の場所に右舷錨を投下し、1節27.5mの錨鎖を6節伸出して単錨泊を開始したものと考えられる。
- (2) 本船は、長さが約166mであり、右舷錨鎖を6節伸出したことから、06時50分ごろの位置から約 $321^{\circ}166$ m付近（以下「本件投錨位置」という。）を中心とした半径約330mの範囲で振れ回っていた可能性があると考えられる。

- (3) 本船は、走錨対策として20時00分ごろ右舷錨鎖を2節伸出して8節としたことから、本件投錨位置を中心とした半径約380mの範囲で振れ回るようになった可能性があると考えられる。
- (4) 本船は、20時20分ごろ風速約10m/sの東南東風及び波高約2.0mの波浪を受ける状況下、本件投錨位置を中心とした半径約380mの範囲を超える範囲で振れ回るようになっていたことから、この頃、走錨が始まっていた可能性があると考えられる。

- (5) 本船は、20時20分～22時40分ごろ、横8字形の軌跡を描いて北西方へ移動していたことから、風速約10～14m/sの東南東風及び波高約2.0～2.3mの波浪を受け、単錨泊による振れ回りをしながら、北西方へ約0.16M走錨していた可能性があると考えられる。
- (6) 本船は、20時20分ごろから走錨していた可能性があると考えられ、22時00分ごろ苫小牧海上保安署から走錨している旨の連絡を受けたが、船長が、22時36分ごろ船位を確認して走錨に気付いたことから、約2時間、走錨していることに気付かなかった可能性があると考えられる。

- (7) 本船は、前記(4)及び(5)の記載のとおり、北西方へ約0.16M走錨していたが、船長が、22時36分ごろ走錨に気付くまでの間、錨鎖を8節伸出すれば、風速約25m/sまで走錨することはないものと思込み、船位の確認をしていなかったものと考えられる。
- (8) 船長は、本船が走錨していることに気付いたことから、揚錨して港外へ避難するために主機関を用意して揚錨を開始し、24日00時00分ごろ揚錨したものと考えられる。

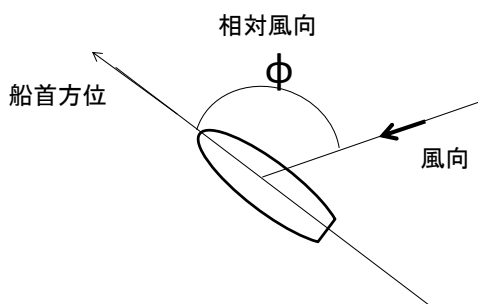
図2 船首方位、風向及び相対風向の関係

2.1 及び2.9.1 から、本船の本事故当時の相対風向（図2参照）から、「航海便覧（三訂版）」665頁に記載の図12・73 風圧下航行中の保針限界の数値を求めると表1のとおりであった。

図12・73は、VLCC（大型原油タンカー）及びPCC（自動車専用船）を対象としたものではあるものの、本船においても、24日00時00分ごろ揚錨を完了した後、主機を港内全速力前進及び右舵一杯に取ったが、相対風向が約166.0°及び船速に対する風速の比が約12.5であったことから、操船が困難な状況であったものと考えられる。（表1参照）

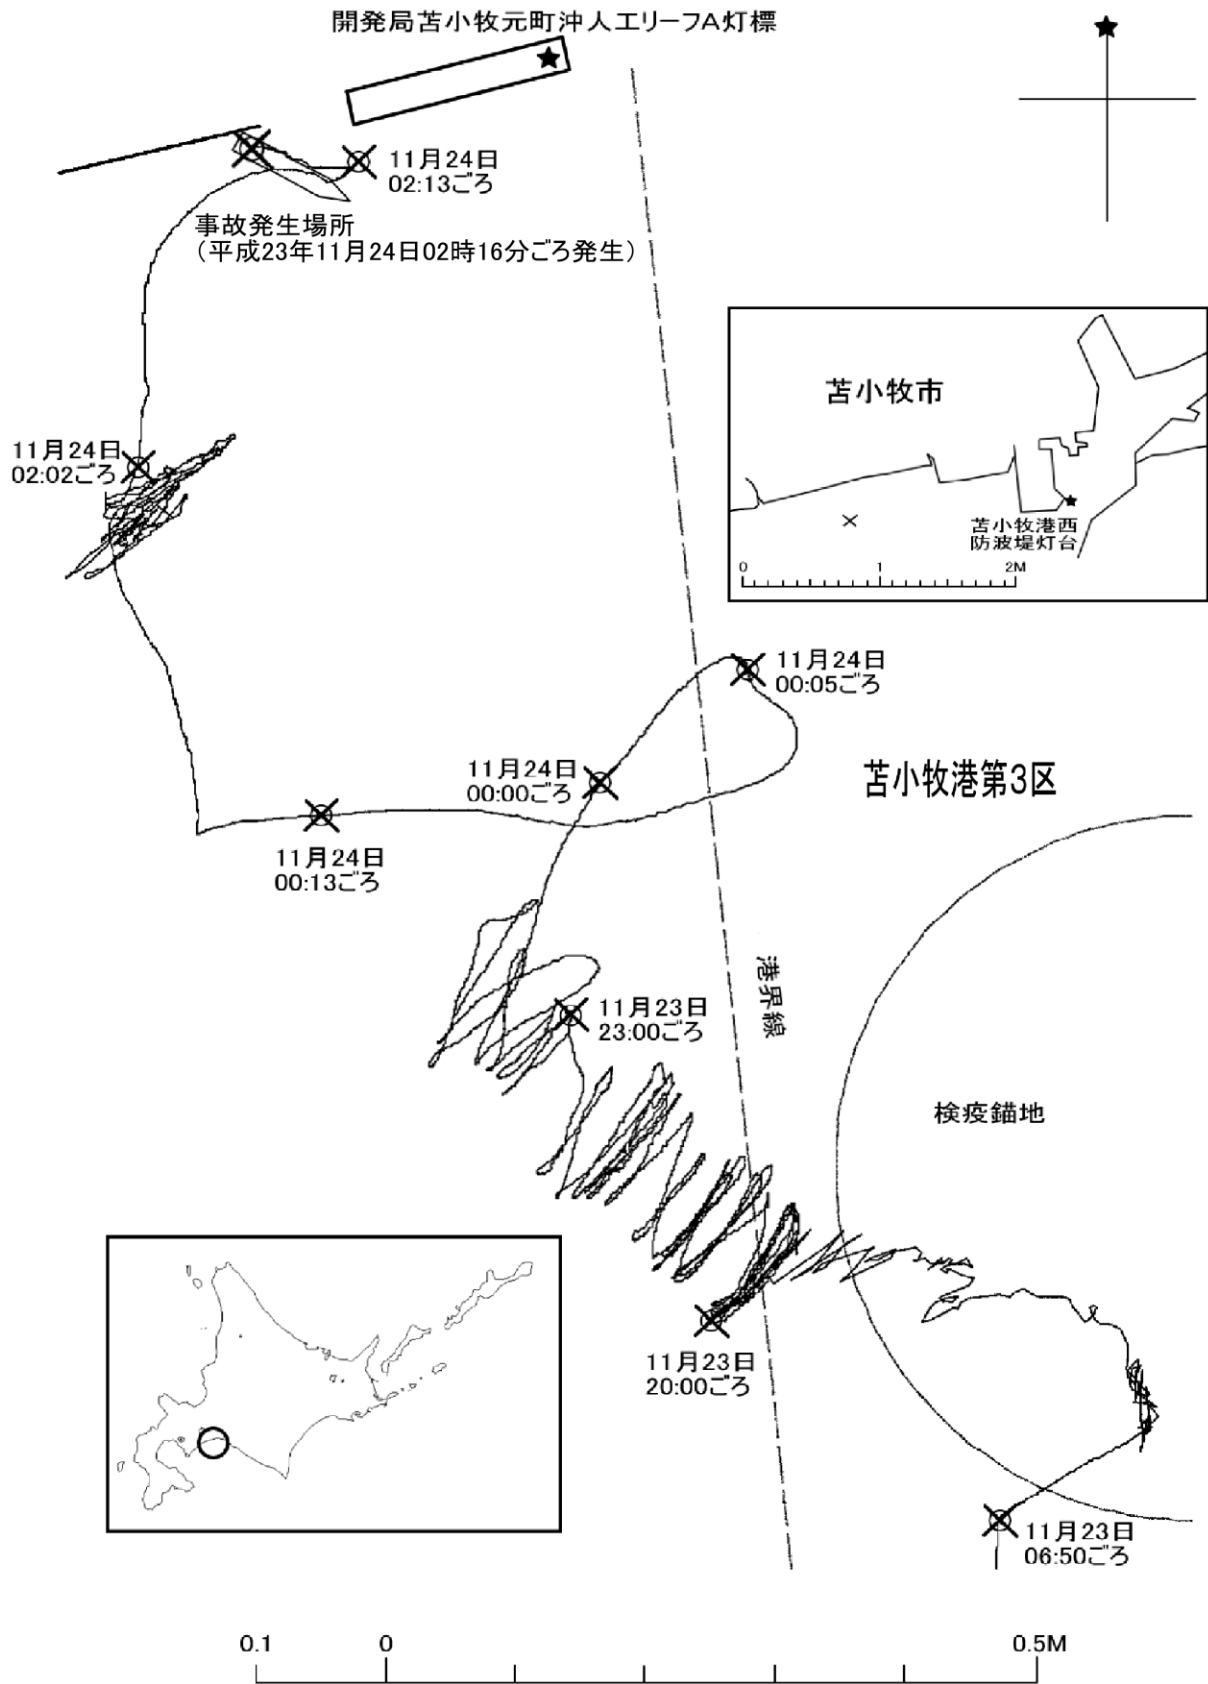
# 付図1 AIS記録による走錨経路1

本船は、00時13分ごろ港外に避難することを断念して右舷錨鎖を10節としたが、02時02分ごろ強風により、苫小牧港西方の海岸に向けて圧流され、左舷錨を投入したが、効かずに同海岸に東西方向に設置された3基の人工リーフのうち、中央の人工リーフ（以下「1基目の人工リーフ」という。）及び1基目の人工リーフの東側の人工リーフ（以下「2基目の人工リーフ」という。）に接触した後、02時16分ごろ海岸に乗り揚げた。

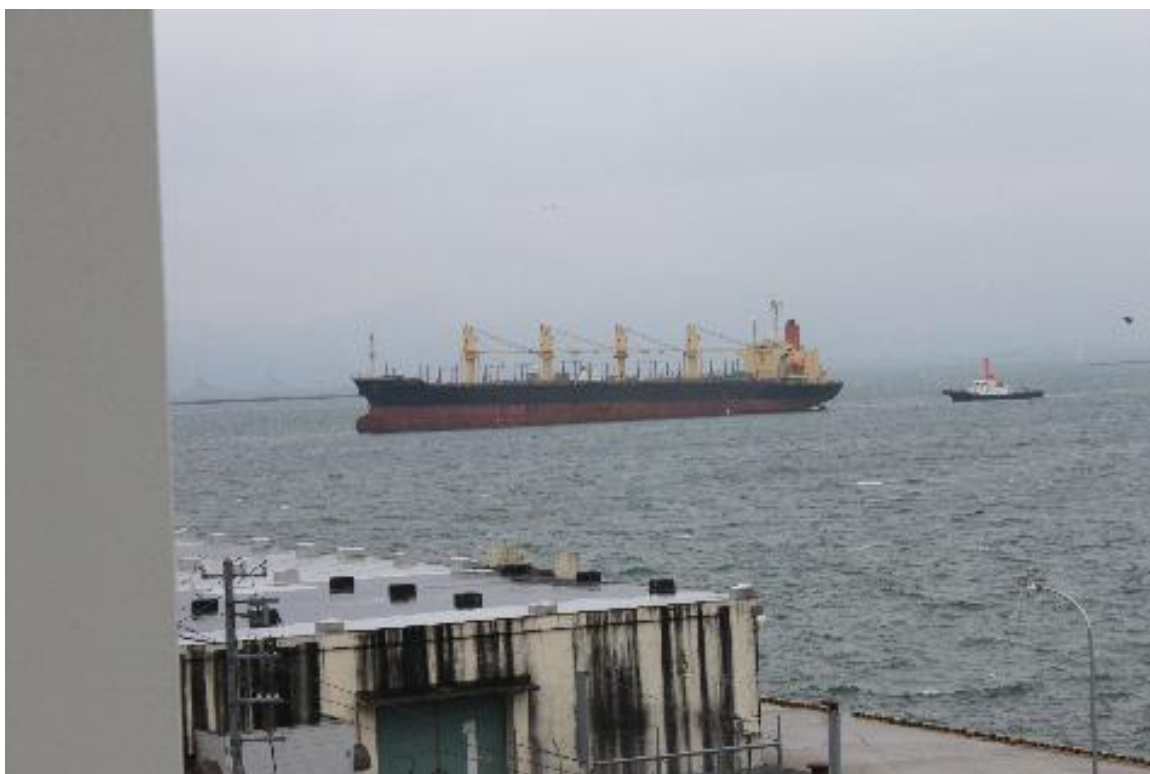
写真1 離礁後の本船の状況

一般財団法人日本海事協会の鑑定報告書によれば、本船は、船底部に破口及び凹損を、1～5番の両舷バラストタンクに浸水を、機関室に浸水して主機関及びポンプ等に濡損を、舵板底部に凹損を、推進器翼に破損等をそれぞれ生じた。なお、本船は、11月27日サルベージ会社のタグボートにえい航されて引き下ろされ、その後、修理のため、タグボートにえい航されて中華人民共和国上海港に向かった。
