船舶事故調査報告書

事故種類	火災
発生日時	平成24年8月20日（月） 13時00分ごろ
発生場所	新潟県柏崎市柏崎港北北東方沖 柏崎市所在の東電柏崎刈羽原子力発電所南防波堤灯台から真方位315° 1,000m付近 （概位 北緯37° 26.9′ 東経138° 34.6′）
事故調査の経過	平成24年8月21日、本事故の調査を担当する主管調査官（仙台事務所）ほか1人の地方事故調査官を指名した。 原因関係者から意見聴取を行った。
事実情報 船種船名、総トン数 船舶番号、船舶所有者等 L×B×D、船質 機関、出力、進水等	遊漁船 <small>アシストクラブ</small> 金進丸、5.1トン 293-34466新潟、個人所有 12.80m (Lr) × 2.79m × 0.85m、FRP ディーゼル機関、426.59kW、平成11年12月
乗組員等に関する情報	船長 男性 44歳 一級小型船舶操縦士・特殊小型船舶操縦士・特定 免許登録日 昭和63年7月25日 免許証交付日 平成20年3月12日 （平成25年7月24日まで有効）
死傷者等	なし
損傷	主機過給機、機関室内壁等の焼損
事故の経過	<p>本船は、船長が1人で乗り組み、釣り客8人を乗せ、釣りを終了して平成24年8月20日12時50分ごろ東電柏崎刈羽原子力発電所南防波堤灯台（以下「刈羽灯台」という。）の北方2.8海里付近の釣り場を発進し、針路を柏崎港に向首する約202°（真方位、以下同じ。）に定め、機関回転数毎分（rpm）を約1,300として約15.5ノット（kn）で航行中、13時00分ごろ、刈羽灯台から315° 1,000m付近において、機関室内から黒い煙が出て来たので、船長が機関を停止した。</p> <p>船長は、操縦席後方の機関室の蓋を開けたところ、黒い煙が大量に噴出して来たので、蓋を閉め、消火器を用意し、蓋を少し開けて主機の方に向けて消火器を噴射した。</p> <p>釣り客の1人は、携帯電話で海上保安庁に通報して救助を求めた。</p>

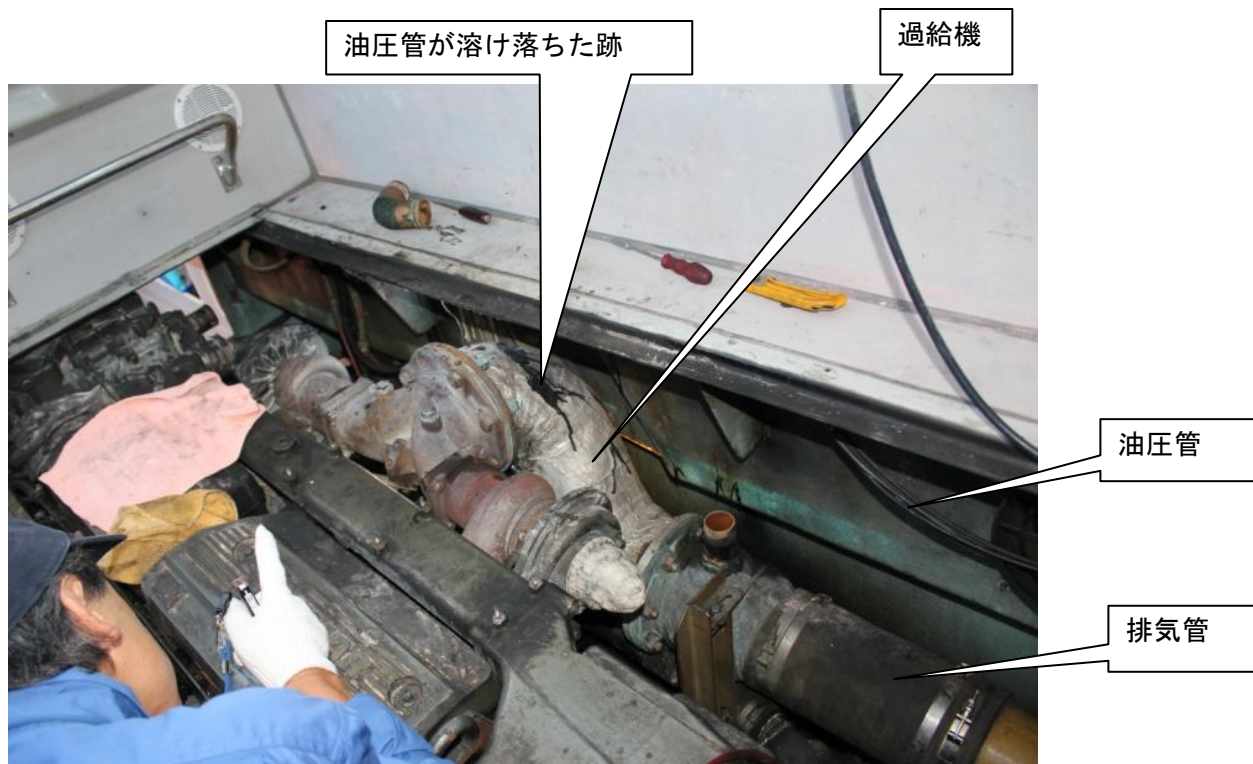
写真1 損傷状況

<p>船長及び釣り客は、操舵室の床や過給機付近の壁面が熱くなっていたので、機関室の蓋を閉めてバケツで海水をかけ続けたところ、機関室から出ていた黒い煙はほぼ収まった。</p> <p>釣り客8人は、13時25分ごろ原子力発電所の警戒に当たっていた巡視船の搭載艇によって救助された。</p> <p>船長は、本船の鎮火を確認後、親族の船を呼び、本船のえい航を開始したが、親族の船が小さくてオーバーヒート気味になったので、海上保安庁にえい航を依頼し、巡視艇により、本船及び親族の船がえい航され、柏崎港に入港した。</p>
気象・海象	<p>気象：天気 晴れ、風向 北西、風速 約3m/s、視界 良好</p> <p>海象：海上 平穏</p>
その他の事項	<p>本船の主機は、過給機付きの水冷6気筒ディーゼルエンジンであり、機関室の右舷側上部に過給機及び過給機に接続した排気管が配置され、機関室の上部は操舵室になっており、過給機の上方には、アクセル及びクラッチの、ナイロンチューブの油圧管が配管されていた。</p> <p>本船は、本事故発生時まで油圧管を替えたことはなく、油圧管が熱で膨らんでいたため、本事故の前日、修理業者が、点検したところ、油圧管の在庫がなく、油圧管を切ってつなぎ直し、本事故当日は部品を取り寄せていた。</p> <p>船長は、本事故当日の出港前点検において、機関室のビルジの有無、燃料搭載量の確認、エンジンオイルの点検及び燃料フィルターの掃除を行い、修理したクラッチ及びアクセルの油圧管については、試運転した時に異常はなかった。</p> <p>ヤンマー株式会社による機関の試験成績表によれば、本船が機関を約1,300rpmで運転し、速力約15.5knで航行しているときの排気温度は約450℃であった。</p> <p>修理業者によれば、機関が古くなれば、油温や排気温度が多少上がる傾向になるとのことであった。</p> <p>本船の油圧管は、株式会社ブリジストン製ナイロンチューブ「THO4」（内径4.31mm、外径6.35mm、標準色黒色）であり、ナイロンの発火点は、約500℃であった。</p> <p>アクセルは、煙が発生して機関を停止した時、油圧管が切れているので戻らなかった。</p> <p>過給機の上には、油圧管が溶け落ちた跡が黒く残っていた。 (付図1 発生場所図、写真1 損傷状況 参照)</p>

<p>の発火点を越えたことから、過給機の上方に配管されていたナイロンチューブの油圧管が、過給機の上に溶け落ちて出火した可能性があると考えられる。</p> <p>本船は、船長が、機関室の蓋を閉じて操舵室の床等に海水をかけ続けたことから、バックドラフト（火災場所の酸素が欠乏している状況において、酸素が供給されて爆発的な燃焼が生じること）が発生することもなく、鎮火したものと考えられる。</p>
原因	<p>本事故は、本船が柏崎港に向けて帰航中、機関室内の過給機の温度がナイロンの発火点を越えたため、過給機の上方に配管されていたナイロンチューブの油圧管が、過給機の上に溶け落ちて出火したことにより発生した可能性があると考えられる。</p>
参考	<p>船長は、本事故後、アクセル及びクラッチの油圧管を機関室を通さず、機関室上方の操縦席右横付近に配管し直した。また、過給機の排気管を開放して組み直した。</p> <p>今後の同種事故等の再発防止に役立つ事項として、次のことが考えられる。</p> <ul style="list-style-type: none"> ・ 機関室内で火災が発生した場合、不用意に入口扉などを開けると「バックドラフト」という現象により、火災が爆発的に拡大する虞があるので、入口扉などは開けないこと。 ・ 過給機の周囲に可燃物を配置しないこと。
