# 船舶事故調査報告書

平成26年1月9日

運輸安全委員会（海事専門部会）議決

事故種類	衝突
発生日時	平成25年1月14日 09時00分ごろ
発生場所	北海道羅臼町羅臼港東北東方沖 羅臼町所在の羅臼灯台から真方位077° 17.7海里（M）付近 （概位 北緯44° 06.2′ 東経145° 37.1′）
事故調査の経過	平成25年2月14日、本事故の調査を担当する主管調査官（函館事務所）を指名した。 原因関係者から意見聴取を行った。
事実情報 船種船名、総トン数 船舶番号、船舶所有者等 L×B×D、船質 機関、出力、進水等	A 漁船 第三十八 <sup>えいしゆん</sup> 恵春丸、19トン HK2-22053（漁船登録番号）、個人所有 17.32m（Lr）×4.16m×1.54m、鋼 ディーゼル機関、漁船法馬力数190、平成2年7月25日 B 漁船 第三十八 <sup>ゆうこう</sup> 祐幸丸、9.7トン HK2-22109（漁船登録番号）、個人所有 14.98m（Lr）×3.78m×1.36m、FRP ディーゼル機関、450kW（動力漁船登録票による）、平成3年7月23日
乗組員等に関する情報	A 船長A 男性 53歳 一級小型船舶操縦士・特殊小型船舶操縦士・特定 免許登録日 昭和53年8月18日 免許証交付日 平成24年4月10日 （平成29年8月6日まで有効） B 船長B 男性 51歳 一級小型船舶操縦士・特殊小型船舶操縦士・特定 免許登録日 昭和61年8月1日 免許証交付日 平成20年5月7日 （平成26年4月27日まで有効）
死傷者等	なし
損傷	A 船首外板に凹損及び擦過傷等、球状船首に擦過傷 B 右舷船首外板に破口、右舷船首ブルワークを破損
事故の経過	A船は、船長Aほか6人が乗り組み、羅臼港北東方沖の北方四島周辺水域（以下「操業水域」という。）内において、刺網漁の操業を約

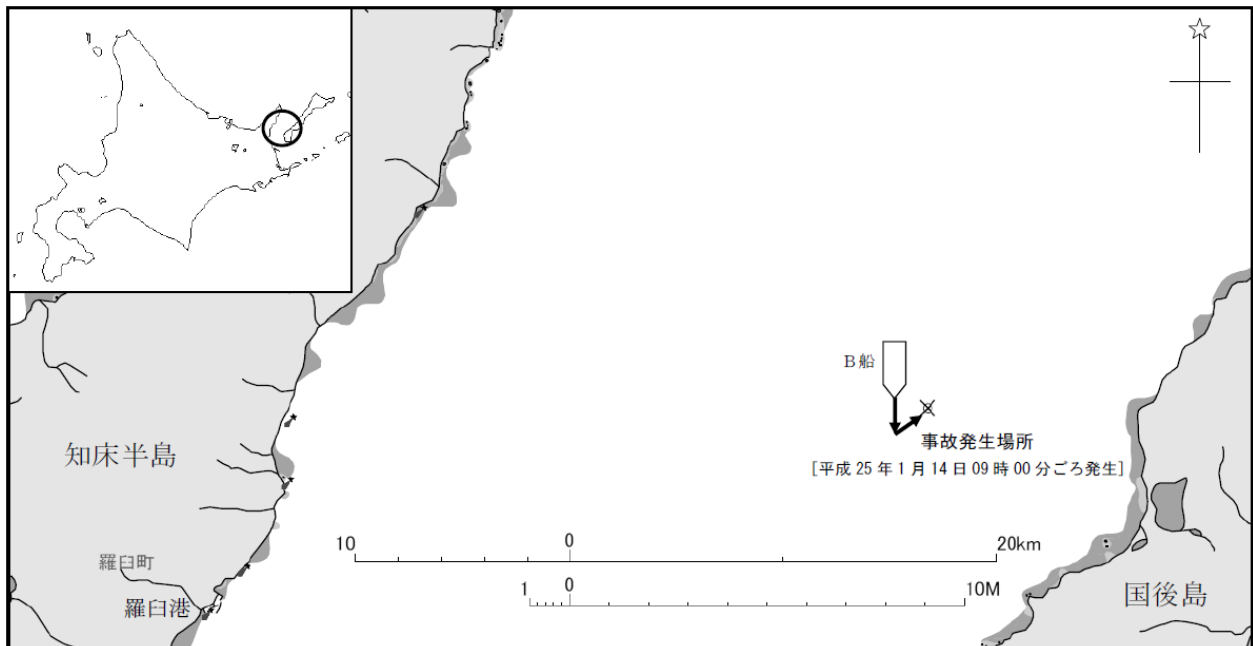
付図1 推定航行経路図

<p>2～3回行い、操業水域内で漁場を移動して同港東北東方沖で揚網作業を開始した。</p> <p>船長Aは、操舵室内右舷側の椅子に腰を掛け、遠隔装置を使用して船首甲板右舷側に設置された揚網機の操作を行いながら、リモコンを使用して単独で手動操舵により、操船を行っていた。</p> <p>A船は、微速で北北西進しながら揚網作業中、船長Aが、6Mレンジとしていたレーダーを作動させていたが、ふだん、操業水域で操業を行う場合、A船の近くを他船が航行することはほとんどなかったので、周囲に他船はいないものと思い、操舵室右舷側の窓から顔を出して揚網作業の状況を見ていたところ、平成25年1月14日09時00分ごろ、羅臼港東北東方沖において、B船と衝突した。</p> <p>船長Aは、GPSプロッターを見て時刻と現在位置を記録し、携帯電話で漁業無線局へ連絡を行い、A船は、操業を続けた後、自力で羅臼港へ帰った。</p> <p>B船は、船長Bほか6人が乗り組み、羅臼港東北東方沖の操業水域において、刺網漁の操業を2回行い、操業水域内で漁場を移動して3回目の操業を行うため、約4M南方の操業予定場所へ向けて南進した。</p> <p>船長Bは、4M及び0.75Mレンジとしていたレーダー2台により、B船の左舷方に2隻の漁船を探知したが、離れて航行しているので、大丈夫と思った。</p> <p>船長Bは、B船の北東方約5Mで操業を行っていた僚船から、魚がよく獲れている旨の無線連絡を受け、予定を変更して僚船の元へ向かうこととし、僚船の現在位置を教えてもらってノートにメモした。</p> <p>船長Bは、僚船の概位が分かったので、GPSプロッターに正確な漁場の位置を入力することとし、B船の船首を北東方へ向けるために左に舵を取った。</p> <p>B船は、自動操舵により、対地速力約11ノットで北東進中、船長Bが、メモを見ながら、GPSプロッターの操作を行っていたところ、A船と衝突した。</p> <p>船長Bは、船長A及び所属漁業協同組合へ連絡を行い、B船は、操業を切り上げて自力で羅臼港へ帰った。</p> <p>(付図1 推定航行経路図 参照)</p>
