船舶事故調査報告書

平成26年1月9日

運輸安全委員会（海事専門部会）議決

事故種類	衝突（消波ブロック）
発生日時	平成25年5月25日 06時45分ごろ
発生場所	北海道標津町標津漁港の北防波堤先端付近 標津町所在の標津港北防波堤灯台から真方位005°50m付近 （概位 北緯43°39.9′ 東経145°08.4′）
事故調査の経過	平成25年7月19日、本事故の調査を担当する主管調査官（函館事務所）ほか1人の地方事故調査官を指名した。 原因関係者から意見聴取を行った。
事実情報 船種船名、総トン数 船舶番号、船舶所有者等 L×B×D、船質 機関、出力、進水等	漁船 第五十八 ^{やす} 靖丸、9.7トン HK2-21281（漁船登録番号）、個人所有 14.59m(Lr)×3.74m×1.30m、FRP ディーゼル機関、漁船法馬力数120、昭和62年3月
乗組員等に関する情報	船長 男性 53歳 一級小型船舶操縦士・特殊小型船舶操縦士・特定 免許登録日 昭和62年10月9日 免許証交付日 平成24年4月12日 （平成29年10月8日まで有効）
死傷者等	軽傷 1人（甲板員）
損傷	右舷船首外板、球状船首等に凹損、亀裂等
事故の経過	本船は、船長及び甲板員ほか2人が乗り組み、平成25年5月25日00時00分ごろ標津漁港を出港し、北海道羅臼 ^{らうす} 町峯 ^{みね} 浜漁港東方沖1.1海里（M）付近の漁場において、かれい刺網漁を終え、僚船と共に同漁場から、船長が単独で操船を行い、標津漁港へ向けて南進した。 船長は、漁獲量が思わしくなかったため、標津漁港へ帰らずに北海道野付半島北方沖でかすべ刺網漁を行うこととし、本船は、僚船と別れて同漁港東方沖1.9M付近の漁場において、操業を行った後、05時40分ごろ同漁港へ向けて西進した。 船長は、操舵室の椅子に腰を掛け、自動操舵により、単独で操船を行っていたところ、3Mレンジとしていたレーダーで標津漁港からの出航船を探知し、同船が南東進することを認めたので、避けられると思い、左転して船首を同漁港へ向け、対地速力約9.5ノットで南西

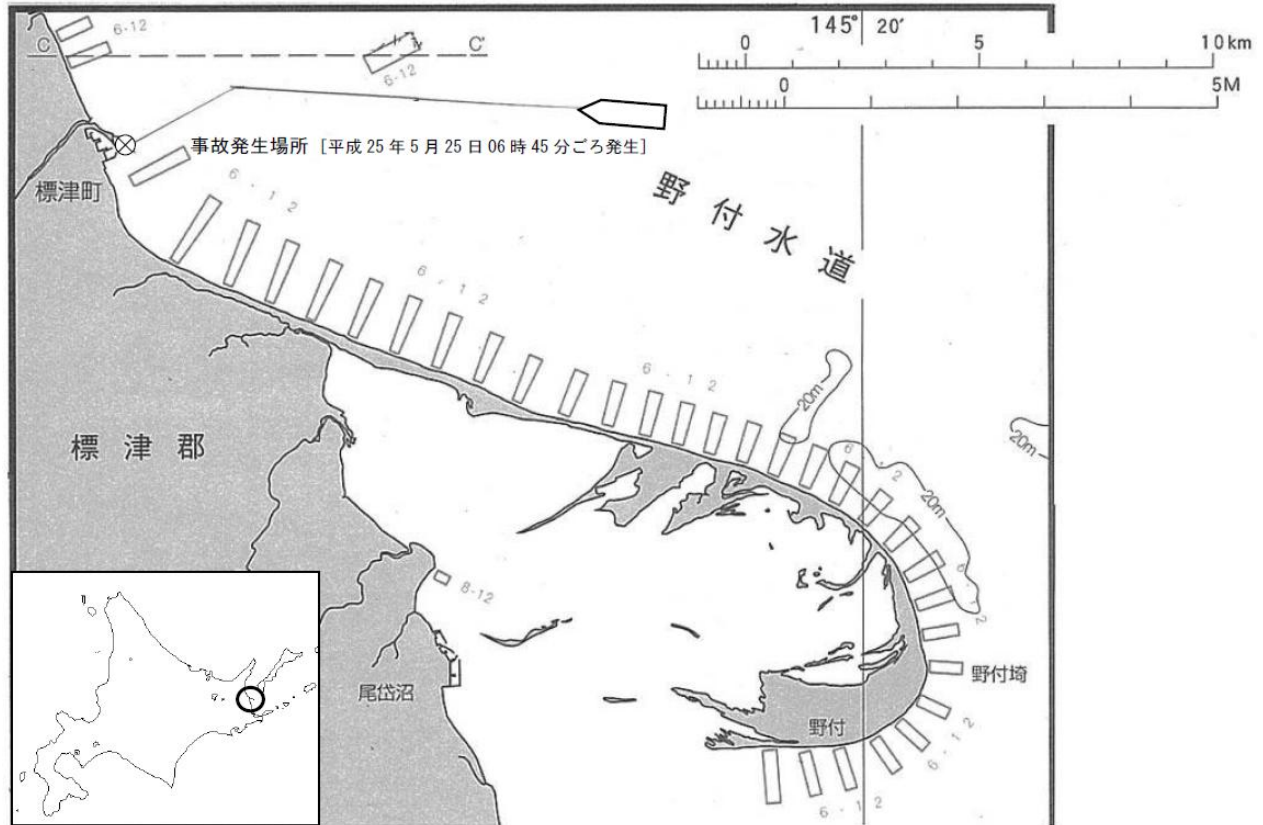
付図1 事故発生経過概略図

<p>進した。</p> <p>船長は、レーダーを1.5Mレンジ、次いで0.75Mレンジとし、標津漁港までの距離が約1,000mとなったことを認めた頃、それまで眠気を感じていなかったが、いつしか居眠りに陥り、本船は、06時45分ごろ、同漁港の北防波堤（以下「本件防波堤」という。）先端付近に設置された消波ブロックに衝突し、船首甲板にいた甲板員が船体で身体を打って肋骨の亀裂骨折を負った。</p> <p>船長は、衝撃で目を覚まし、損傷及び浸水状況を確認した後、所属漁業協同組合に携帯電話で連絡を行い、本船は、自力で本件防波堤から離れて標津漁港へ入港した。</p> <p>（付図1 事故発生経過概略図 参照）</p>
気象・海象	<p>気象：天気 曇り、風向 南東、風力 2、視界 良好</p> <p>海象：海上 平穏</p>
その他の事項	<p>船長は、ふだん、峯浜漁港沖で操業を行った後に僚船と共に帰航し、僚船と無線で会話をしたり、操舵室内のカセットレコーダーで音楽を聞いたりしていたが、本事故当日、野付半島沖でかすべ刺網漁の操業を行ったのは本船のみであり、本船単独で帰航することとなり、また、カセットレコーダーが故障していた。</p> <p>船長は、操舵室の窓を開けていた。</p> <p>船長は、本事故当時、疲労の自覚はなかったものの、連日、長時間操業を行っており、また、漁業経営状態が思わしくないことから、心労を感じていた。</p>
分析	
乗組員等の関与	あり
船体・機関等の関与	なし
気象・海象の関与	なし
判明した事項の解析	<p>本船は、標津漁港東方沖を同漁港へ向けて自動操舵で南西進中、単独で操船中の船長が居眠りに陥ったことから、本件防波堤に向けて航行し、本件防波堤先端付近に設置された消波ブロックに衝突したものと考えられる。</p> <p>船長は、疲労の自覚はなかったが、連日の操業によって疲労し、また、漁業経営状態が思わしくないことから、心労を感じており、さらに、漁獲量が思わしくなく、漁場を移動してかすべ刺網漁の操業を行い、疲労が増したこと、及び椅子に腰を掛けた姿勢で操船を続けたことから、居眠りに陥ったものと考えられる。</p>

原因	<p>本事故は、本船が、標津漁港東方沖を同漁港へ向けて自動操舵で南西進中、単独で操船中の船長が居眠りに陥ったため、本件防波堤に向けて航行し、本件防波堤先端付近に設置された消波ブロックに衝突したことにより発生したものと考えられる。</p>
参考	<p>今後の同種事故等の再発防止に役立つ事項として、次のことが考え</p>

- ・連日にわたり、長時間操業した場合、疲労の蓄積が考えられるので、無理をせずに適度な休息をとること。
- ・船橋当直中は、椅子から離れて外気に当たったり、声を出したり、身体を動かしたりするなどして居眠り防止を図ること。
