船舶事故調査報告書

平成26年1月9日

運輸安全委員会（海事専門部会）議決

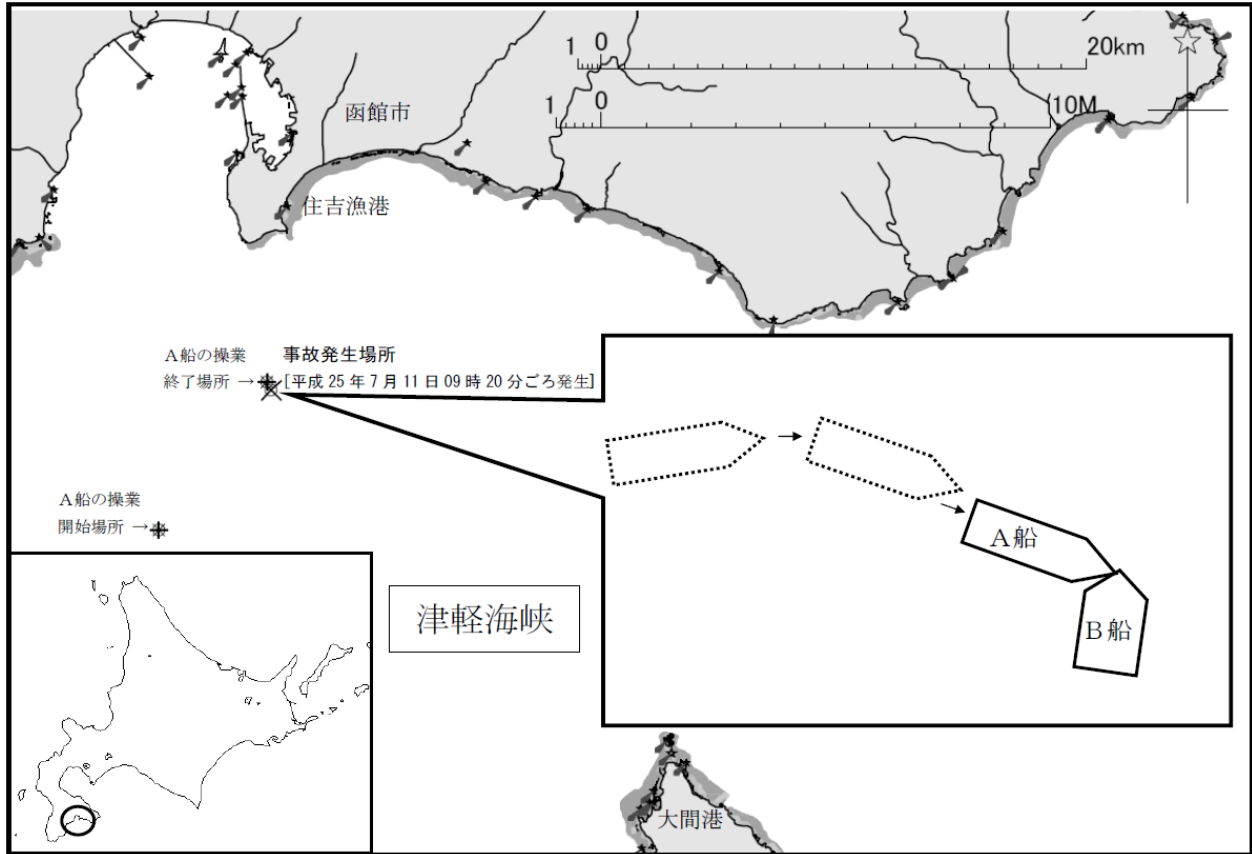
付図1 事故発生経過概略図

船長Bは、慌てて機関を始動させようとして二度試みたものの、始動できず、立ち上がってA船に向けて手を振って大声で叫んだが、09時20分ごろ、住吉漁港南方沖において、A船右舷船首とB船左舷船首が衝突した。

原因	<p>本事故は、住吉漁港南方沖において、A船が南東進中、B船が漂流して釣り中、船長Aが、付近に他船はいないものと思いき、見張りを適切に行っておらず、また、船長Bが、魚釣りを続け、見張りを適切に行っていなかったため、両船が衝突したことにより発生したものと考えられる。</p>
参考	<p>今後の同種事故等の再発防止に役立つ事項として、次のことが考えられる。</p>

- ・航行中は、他船を見落とすことがないように、レーダー及び目視による見張りを適切に行うこと。
- ・漂流中は、常時見張りを適切に行い、接近する船舶に対しては、汽笛や有効な音響信号による信号を吹鳴し、接近する状況の監視を続け、更に接近する場合は速やかに避航すること。
