船舶事故調査報告書

事故種類	乗組員負傷
発生日時	平成25年8月7日 11時34分ごろ
発生場所	宮城県石巻市網地島南方沖 石巻市所在の濤波岐埼灯台から真方位180°4.0海里（M）付近 （概位 北緯38°10.8′ 東経141°30.0′）
事故調査の経過	平成25年8月9日、本事故の調査を担当する主管調査官（仙台事務所）ほか1人の地方事故調査官を指名した。 原因関係者から意見聴取を行った。
事実情報 船種船名、総トン数 船舶番号、船舶所有者等 L×B×D、船質 機関、出力、進水等	漁船 第三十八黄金丸、9.7トン MG2-5743（漁船登録番号）、渡波漁船漁業協同組合 16.00m（Lr）×3.98m×1.38m、FRP ディーゼル機関、540kW、平成24年6月30日 第212-15132号（船舶検査済票の番号）
乗組員等に関する情報	船長 男性 54歳 一級小型船舶操縦士・特殊小型船舶操縦士・特定 免許登録日 平成元年7月12日 免許証交付日 平成23年7月12日 （平成28年7月11日まで有効） 甲板員A 男性 20歳 操縦免許なし
死傷者等	重傷 1人（甲板員A）
損傷	なし
事故の経過	本船は、船長、機関長及び甲板員Aほか2人が乗り組み、平成25年8月7日03時00分ごろ石巻市石巻漁港を出港し、05時00分ごろから網地島南方沖の漁場で操業を開始した。 本船は、09時30分ごろから3回目の操業を開始し、約3ノットの対地速力で東方に向けて底引き網を引き、11時30分ごろから底引き網を揚げ始めた。 本船は、網揚げ作業中、船長が操舵室後方の甲板上で船尾方を向いて立ち、リモコンで操船しながら、トロールウインチの操作に当たり、機関長を左舷側のキャプスタンに、甲板員Aを右舷側のキャプス

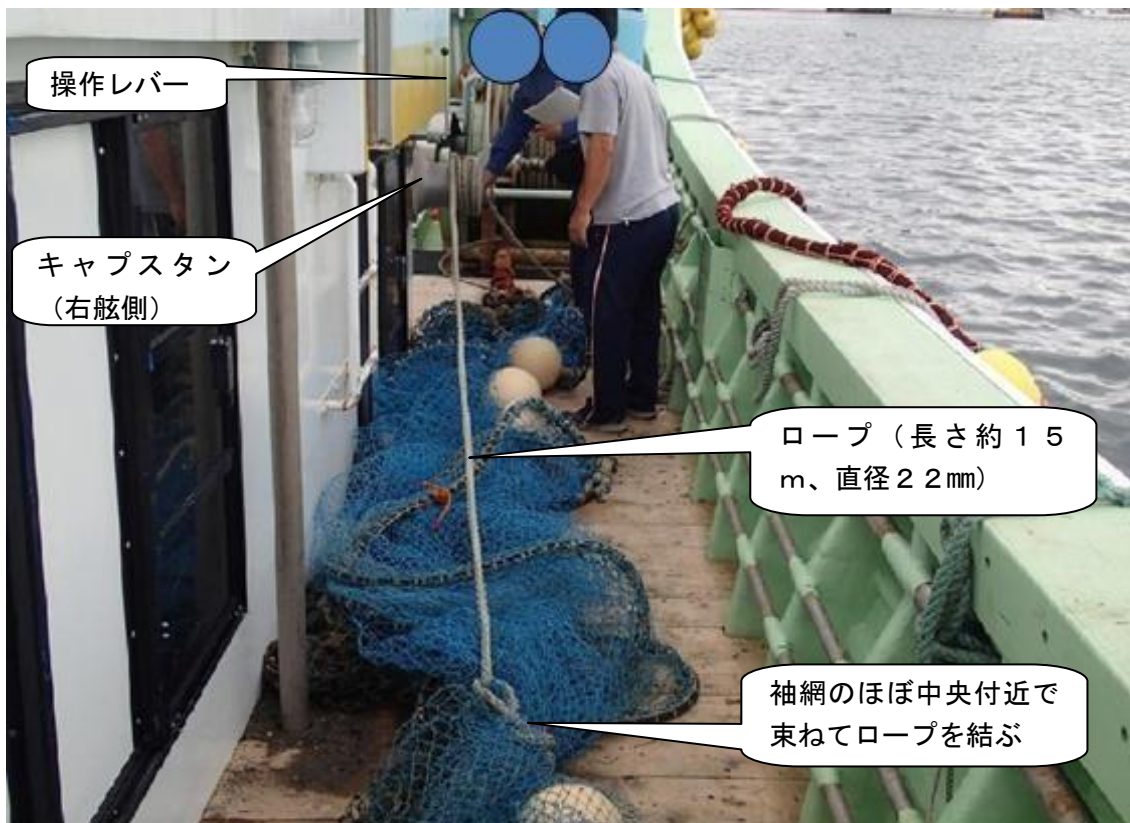
写真3 キャプスタン及びロープ

<p>タンに、他の2人を右舷船尾及び左舷船尾にそれぞれ配置していた。</p> <p>船長は、トロールウインチでワイヤロープ及びコンバート（ワイヤロープの芯が入ったロープ）を巻き揚げ、右舷船尾及び左舷船尾の乗組員が、左右の袖網の中央付近で各々ロープを結び、甲板員Aが、キャプスタンのドラムを時計回りに回し、ロープを3巻きして両手で索端を引っ張りながら、袖網の巻揚げを開始した。</p> <p>甲板員Aは、ドラムに3巻きしたロープが重なってきたので、左手で直そうとしたところ、11時34分ごろ、濤波岐埼灯台から真方位180°4.0M付近において、左手がドラムとロープの間に挟まれて外れなくなり、ドラムの回転により、時計回りに左手がねじられた。</p> <p>左舷側のキャプスタンで袖網を巻き揚げていた機関長は、甲板員Aの悲鳴を聞き、右舷側に移動して操作レバーでドラムの回転を止め、逆回転させて左手をロープから外した。</p> <p>船長は、本事故を所属する漁業協同組合に連絡し、甲板員Aは、13時00分ごろ待機していた救急車に引き継がれ、病院まで搬送され、左前腕骨骨折（全治4か月）と診断された。</p> <p>（付図1 発生場所図、付図2 小型底引き網漁、写真1 左舷前部、写真2 後部、写真3 キャプスタン及びロープ、写真4 事故発生時の状況 参照）</p>
<p>気象・海象</p>	<p>気象：天気 晴れ、風 なし、視界 良好</p> <p>海象：波 なし、潮候 上げ潮初期</p>
<p>その他の事項</p>	<p>本船の漁具は、船尾から長さ約250mのワイヤロープ、開口板、長さ約180mのコンバート、長さ約11mの袖網、長さ約9mの胴網及び長さ約12mの袋網で構成されていた。</p> <p>操舵室下方の両舷に装備されているキャプスタンは、ドラムの外径約26cm、幅約30cm、床からドラム中心までの高さ約80cm及び回転数毎分は34であり、1個の電動モーターで両舷のドラムを駆動し、右舷側では、操作レバーを前方に倒せば時計回り、垂直で中立、後方に倒せば反時計回りとなっていた。</p> <p>揚網作業の流れは、前部両舷のトロールウインチでワイヤロープ及びコンバートを巻き揚げた後、袖網の中央付近を束ねて直径22mm長さ約15mのロープで結び、右舷側では同ロープをキャプスタンのドラムに時計回りに3巻きし、操作レバーを前方に倒して両手でロープの索端を引っ張りながら、袖網の巻揚げを行い、その後、3個のホイストを使用して胴網及び袋網をA型マストで吊り上げ、袋網のチャックを開いて漁獲物を桁（甲板上の四角型の漁獲物入れ）に落とすものであり、本船では次の投網後に漁獲物の選別をしていた。</p> <p>甲板員Aは、インドネシア人技能実習生であり、平成25年5月12日に日本に入国後、各種講習を受講し、7月16日に本船に乗船し</p>

<p>て日本の漁法を学んでおり、3年間の技能実習を終えて本国に戻り、漁船に乗り組んで操業に従事する予定であった。</p> <p>船長及び機関長は、甲板員Aに対し、キャプスタンを扱っている際、ロープが重なったり、トラブルが生じたりした場合は、必ず、操作レバーを中立にしてドラムの回転を止めるように指導していた。</p> <p>乗組員は、全員が救命胴衣を着用していた。</p> <p>甲板員Aは、ゴム手袋を着用し、手に密着しており、手袋には問題はなかったと思った。</p>
<p>分析</p> <p>乗組員等の関与</p> <p>船体・機関等の関与</p> <p>気象・海象の関与</p> <p>判明した事項の解析</p>	<p>あり</p> <p>なし</p> <p>なし</p> <p>本船は、網地島南方沖において、底引き網の巻揚げ作業中、甲板員Aが、袖網の中央付近を束ねて結んだロープをキャプスタンのドラムに時計回りに3巻きして両手で索端を引いていたところ、ドラムに巻いたロープが重なってきたので、左手で直そうとし、左手が、ドラムとロープの間に挟まれたことから、ドラムの回転により、ねじられて負傷したものと考えられる。</p>
<p>原因</p>	<p>本事故は、本船が、網地島南方沖において、底引き網の巻揚げ作業中、甲板員Aが、袖網の中央付近を束ねて結んだロープをキャプスタンのドラムに時計回りに3巻きして両手で索端を引いていたところ、ドラムに巻いたロープが重なってきたので、左手で直そうとし、左手が、ドラムとロープの間に挟まれたため、ドラムの回転により、ねじられたことにより発生したものと考えられる。</p>
<p>参考</p>	<p>今後の同種事故等の再発防止に役立つ事項として、次のことが考えられる。</p> <ul style="list-style-type: none"> ・キャプスタンのドラムにロープが重なったり、トラブルが生じたりした場合は、操作レバーを中立にしてドラムの回転を止めること。
