船舶事故調査報告書

事故種類	火災
発生日時	平成25年5月9日 02時55分ごろ
発生場所	宮城県女川町女川港 女川町所在の四子ノ崎灯台から真方位273° 3.6海里付近 (概位 北緯38° 26.5′ 東経141° 27.1′)
事故調査の経過	平成25年5月9日、本事故の調査を担当する主管調査官（仙台事務所）ほか1人の地方事故調査官を指名した。 原因関係者から意見聴取を行った。
事実情報 船種船名、総トン数 船舶番号、船舶所有者等 L×B×D、船質 機関、出力、進水等	漁船 第七栄漁丸、19トン MG2-5516（漁船登録番号）、個人所有 19.91m (Lr) × 4.57m × 1.42m、FRP ディーゼル機関、609.73kW、平成元年12月12日 第210-42039号（船舶検査済票の番号）
乗組員等に関する情報	船長 男性 66歳 一級小型船舶操縦士・特殊小型船舶操縦士・特定 免許登録日 昭和49年10月21日 免許証交付日 平成21年1月29日 (平成26年7月20日まで有効)
死傷者等	なし
損傷	全損
事故の経過	本船は、船長ほか5人が乗り組み、船長が、操舵室で操船を行い、女川港鷺神浜の岸壁を離岸して同岸壁の北方20～30m付近を約2～3ノットの対地速力で南東進中、平成25年5月9日02時55分ごろ、機関室の船尾側にある船員室の右舷側通路付近にいた乗組員から、機関室の右舷側後部出入口扉から煙が出ている旨の報告を受けた。 船長は、機関を停止して無線で僚船に火災の発生を連絡した後、機関室内を確認するために船首甲板にいた乗組員2人に投錨するように指示し、操舵室右舷側の階段を下りて機関室に急行したところ、機関室後部の両舷側にある出入口扉から煙が出ていることを確認して機関室内をのぞき込んだが、自力消火は困難と判断して他の乗組員と共に船尾甲板に避難した。

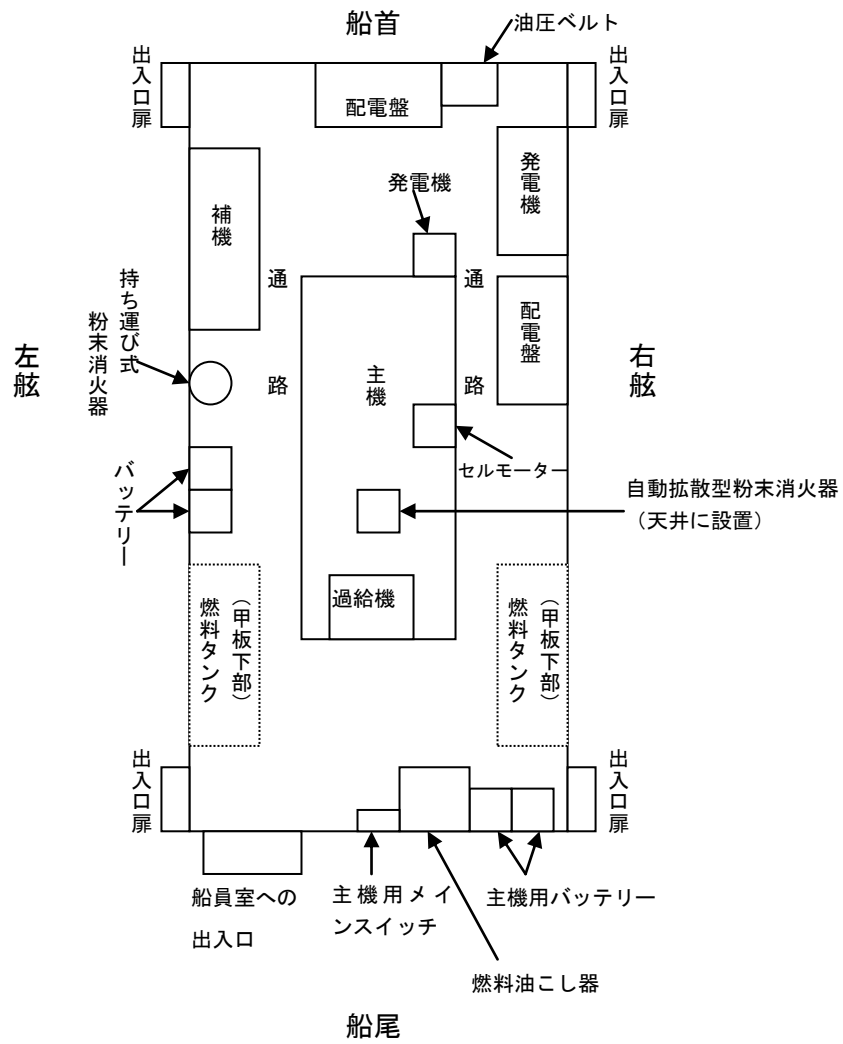
付図1 本船の機関室内概略図

<p>え付けられていた。</p> <p>(付図1 本船の機関室内概略図 参照)</p>
<p>分析</p> <p>乗組員等の関与 船体・機関等の関与 気象・海象の関与 判明した事項の解析</p>	<p>不明 あり なし</p> <p>本船は、女川港を南東進中、主機セルモーターの設置場所付近から出火し、火災が周辺の可燃物に延焼した可能性があると考えられる。</p> <p>本船は、機関室に敷設されていた電気配線の接続端子部に主機の振動による緩み等が生じて主機始動時にセルモーターに流れる突入電流により、電気スパークが発生し、主機セルモーターの設置場所付近から出火した可能性があると考えられるが、各部の焼損が激しくその状況を明らかにすることはできなかった。</p> <p>本船は、船長が僚船に移乗する際、停止させた主機が再始動したことから、主機の始動回路リレーが作動し、主機セルモーターが起動したものと考えられるが、始動回路リレーの作動については、電氣的不具合によるものか、火災の影響によるものかは明らかにすることができなかった。</p>
<p>原因</p>	<p>本事故は、夜間、本船が、女川港を南東進中、主機セルモーター設置場所付近から出火し、火災が周辺の可燃物に延焼したことにより発生した可能性があると考えられる。</p>
<p>参考</p>	<p>今後の同種事故等の再発防止に役立つ事項として、次のことが考えられる。</p> <ul style="list-style-type: none"> ・ 電線の絶縁抵抗、端子部の接続状況等の点検を定期的に行うこと。 ・ 機関室に火災探知器を設置することが望ましい。
