## 船舶事故調査報告書

平成25年12月5日  
 運輸安全委員会（海事専門部会）議決  
 委員 横山 鐵 男（部会長）  
 委員 庄 司 邦 昭  
 委員 根 本 美 奈

事故種類	乗揚
発生日時	平成24年10月16日 05時08分ごろ
発生場所	愛媛県今治市中渡島西岸 今治市所在のナガセ鼻灯台から真方位097°480m付近 (概位 北緯34°07.1′ 東経133°00.1′)
事故調査の経過	平成24年10月16日、本事故の調査を担当する主管調査官（広島事務所）ほか1人の地方事故調査官を指名した。 原因関係者から意見聴取を行った。
事実情報 船種船名、総トン数 船舶番号、船舶所有者等 L×B×D、船質 機関、出力、進水等	貨物船 <small>パイオニア ファースト</small> PIONEER FIRST（パナマ共和国籍）、7,504トン 9290218（IMO番号）、HAINAN MARINE INC. 111.29m×19.60m×13.20m、鋼 ディーゼル機関、3,900kW、2003年11月10日
乗組員等に関する情報	船長（フィリピン共和国籍） 男性 60歳 締約国資格受有者承認証 船長（パナマ共和国発給） 交付年月日 2011年9月19日 (2016年1月27日まで有効)
死傷者等	なし
損傷	船首部に亀裂、右舷船首部ビルジ外板に凹損、右舷中央部のビルジ外板に塗装剝離
事故の経過	本船は、船長ほか15人（フィリピン共和国籍）が乗り組み、スチールコイル約8,600tを積載し、船首約7.38m、船尾約8.15mの喫水により、平成24年10月16日04時54分ごろ来島海峡航路に入航し、機関をいつでも使用できる状態として約13.5ノット（kn）の対地速力で中水道に向けて西進した。 本船は、船長が操船指揮に当たり、一等航海士が、2号レーダーに就いて船位を確認するとともに、来島海峡海上交通センター（以下「来島マーチス」という。）との通信を行い、甲板員が右舷側で見張りに、甲板手が操舵にそれぞれ就いていた。 船長は、今治市馬島に向けて針路を311°（真方位、以下同じ。）として航行中、船首方に緑の閃光灯が見え、引船が台船を引いているように思えたので、緑の閃光灯を避けることにしたが、一等航海士からはレーダーで確認できない旨の報告を受け、緑の閃光灯を確

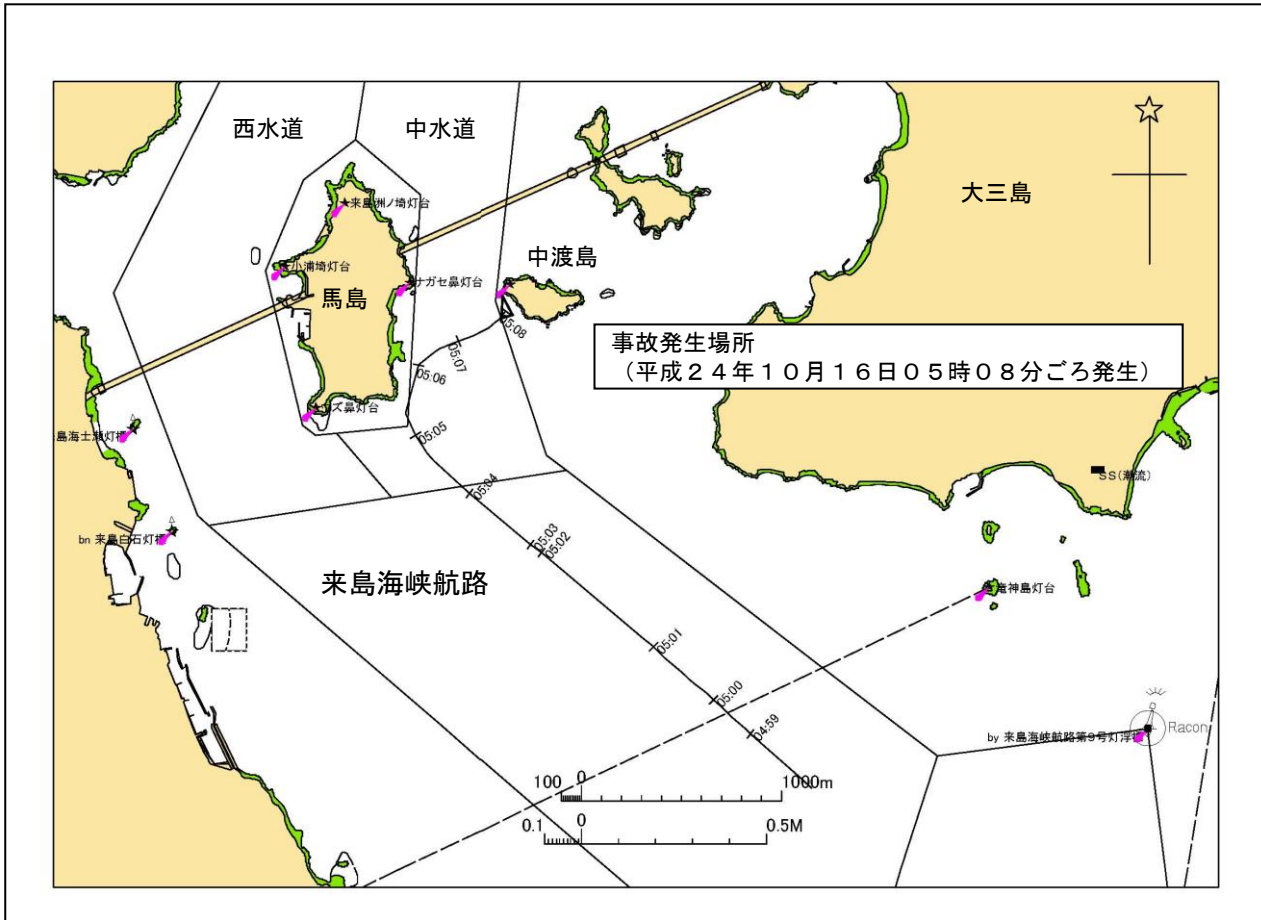
付図1 推定航行経路図

<p>認していたところ、来島マーチスから、馬島に接近し過ぎているとの助言があったので、右舵一杯を令した。</p> <p>本船は、右回頭で馬島の南東部の浅瀬から離れたが、中渡島に向首したので、船長が、左舵を取れば、中渡島を左回頭で避けることができると思い、左舵一杯としたが、右回頭が止まらず、中渡島に接近し、船首がようやく左に振れ始めて船首方位が約340°になった05時08分ごろ中渡島西岸の浅所に乗り揚げた。</p> <p>本船は、05時50分ごろ自然離礁し、今治市今治港沖に投錨して海上保安部の指示に従った。</p> <p>(付図1 推定航行経路図、付表1 AIS記録(抜粋) 参照)</p>
気象・海象	<p>気象：天気 曇り、風向 北東、風力 4、視界 良好</p> <p>海象：潮流 北流約1.9kn、潮汐 上げ潮の初期</p> <p>日出時刻：06時14分ごろ</p>
その他の事項	<p>船長は、本船では、初めての来島海峡の通航であった。</p> <p>船長は、右舵一杯を令したとき、引船の灯火と思った緑の閃光灯は陸上の灯火を見間違えたものと思った。</p> <p>本船は、来島海峡を通航するときは減速していたが、船長が、本事故当時は憩流時と思ったので、減速せずに航行した。</p> <p>船長は、本事故後、通峡時は減速しておくこと、また、中渡島に接近したとき、右舵一杯を取って回頭していれば、本事故は避けられたかもしれないと思った。</p> <p>本船の海上試運転成績書の旋回試験及び操舵試験によれば、右旋回時の旋回縦距が約376m、旋回径が348m、原針路から090°船首が回頭するまでの所要時間は、0分57秒であり、左旋回時の旋回縦距が約392m、旋回径が約320m、原針路から090°船首が回頭するまでの所要時間は、1分02秒であり、舵中央から右舵30°までの所要時間は11.1秒、右舵35°から左舵30°までの所要時間が24.5秒であった。</p> <p>本事故当時は、本船が右回頭を開始した場所から、馬島南東端までの距離は約400mであり、同島南東端から乗揚場所までの距離は約750mであった。</p>

分析	
乗組員等の関与	あり
船体・機関等の関与	なし
気象・海象の関与	あり
判明した事項の解析	<p>本船は、来島海峡航路を中水道に向けて北西進中、船長が、船首方に認めた緑の閃光灯を確認していたところ、馬島に接近したことから、来島マーチスの注意喚起により、右舵一杯を取って馬島の浅所から離れたが、中渡島に向き、左舵一杯を取ったものの、右回頭が止まらずに中渡島に接近し、その後、左回頭を始めたが、中渡島西岸の浅</p>

所に乗り揚げたものと考えられる。
<b>原因</b>	<p>本事故は、夜間、本船が、来島海峡航路を中水道に向けて北西進中、船長が、船首方に認めた緑の閃光灯を確認していたところ、馬島に接近したため、右舵一杯を取って馬島の浅所から離れたが、中渡島に向き、左舵一杯を取ったものの、右回頭が止まらずに中渡島に接近し、その後、左回頭を始めたが、中渡島西岸の浅所に乗り揚げたことにより発生したものと考えられる。</p>
<b>参考</b>	<p>今後の同種事故等の再発防止に役立つ事項として、次のことが考えられる。</p> <ul style="list-style-type: none"> <li>・ 船長は、可航幅が狭く、潮流が強くて複雑である来島海峡を通過する際、操船が困難となることがあるので、運輸安全委員会作成の船舶事故ハザードマップ等を参考に通峡計画を立てること。</li> <li>・ 狭水道を通航するときは、減速して航行することにより、操船に関する判断を行う余裕が得られるように配慮すること。</li> <li>・ 潮流の速い水道では、避険線を定め、変位許容の限界を把握し、操船水域に余裕幅を持った操船をすること。</li> <li>・ 来島海峡の北流時に中水道を航行する場合、同船舶事故ハザードマップによれば馬島南東岸に乗り揚げられる船舶が多いことから、船長は、以下のことに留意する必要がある。 <ul style="list-style-type: none"> <li>① 舵効が見掛け上悪くなることから、中水道中央に向けて変針する時機を失しないこと。</li> <li>② 変針時機が遅れると圧流されて馬島南東岸に乗り揚げられる虞があること。</li> </ul> </li> </ul>
