## 船舶事故調査報告書

平成25年12月19日  
 運輸安全委員会（海事専門部会）議決  
 委員 横山 鐵 男（部会長）  
 委員 庄 司 邦 昭  
 委員 根 本 美 奈

事故種類	衝突
発生日時	平成25年7月19日 03時53分ごろ
発生場所	広島県呉市音戸 <sup>おんど</sup> ノ瀬戸 呉市所在の音戸灯台から真方位116°170m付近 （概位 北緯34°11.9′ 東経132°32.3′）
事故調査の経過	平成25年7月22日、本事故の調査を担当する主管調査官（広島事務所）ほか1人の地方事故調査官を指名した。 原因関係者から意見聴取を行った。
<b>事実情報</b> 船種船名、総トン数 船舶番号、船舶所有者等 L×B×D、船質 機関、出力、進水等	A 漁船 第二十二 <sup>たいほう</sup> 大宝丸、16トン HS2-3287（漁船登録番号）、個人所有 18.20m（Lr）×4.32m×1.58m、FRP ディーゼル機関、846kW、平成15年11月15日 B 漁船 <sup>ひろみ</sup> 弘美丸、1.7トン HS3-28968（漁船登録番号）、個人所有 8.50m（Lr）×2.00m×0.72m、FRP ディーゼル機関、55kW（動力漁船登録票による）、昭和59年9月26日
乗組員等に関する情報	A 船長A 男性 34歳 一級小型船舶操縦士・特殊小型船舶操縦士・特定 免許登録日 平成12年10月30日 免許証交付日 平成22年10月22日 （平成27年10月29日まで有効） B 船長B 男性 76歳 一級小型船舶操縦士・特殊小型船舶操縦士・特定 免許登録日 昭和54年9月27日 免許証交付日 平成25年1月31日 （平成30年7月8日まで有効）
死傷者等	A なし B 重傷 1人（船長B）
損傷	A 左舷船首部に擦過傷 B 右舷船尾部に破損、右舷船首から右舷船尾にかけて擦過傷及び亀裂、右舷船首部の網揚げローラーを脱落

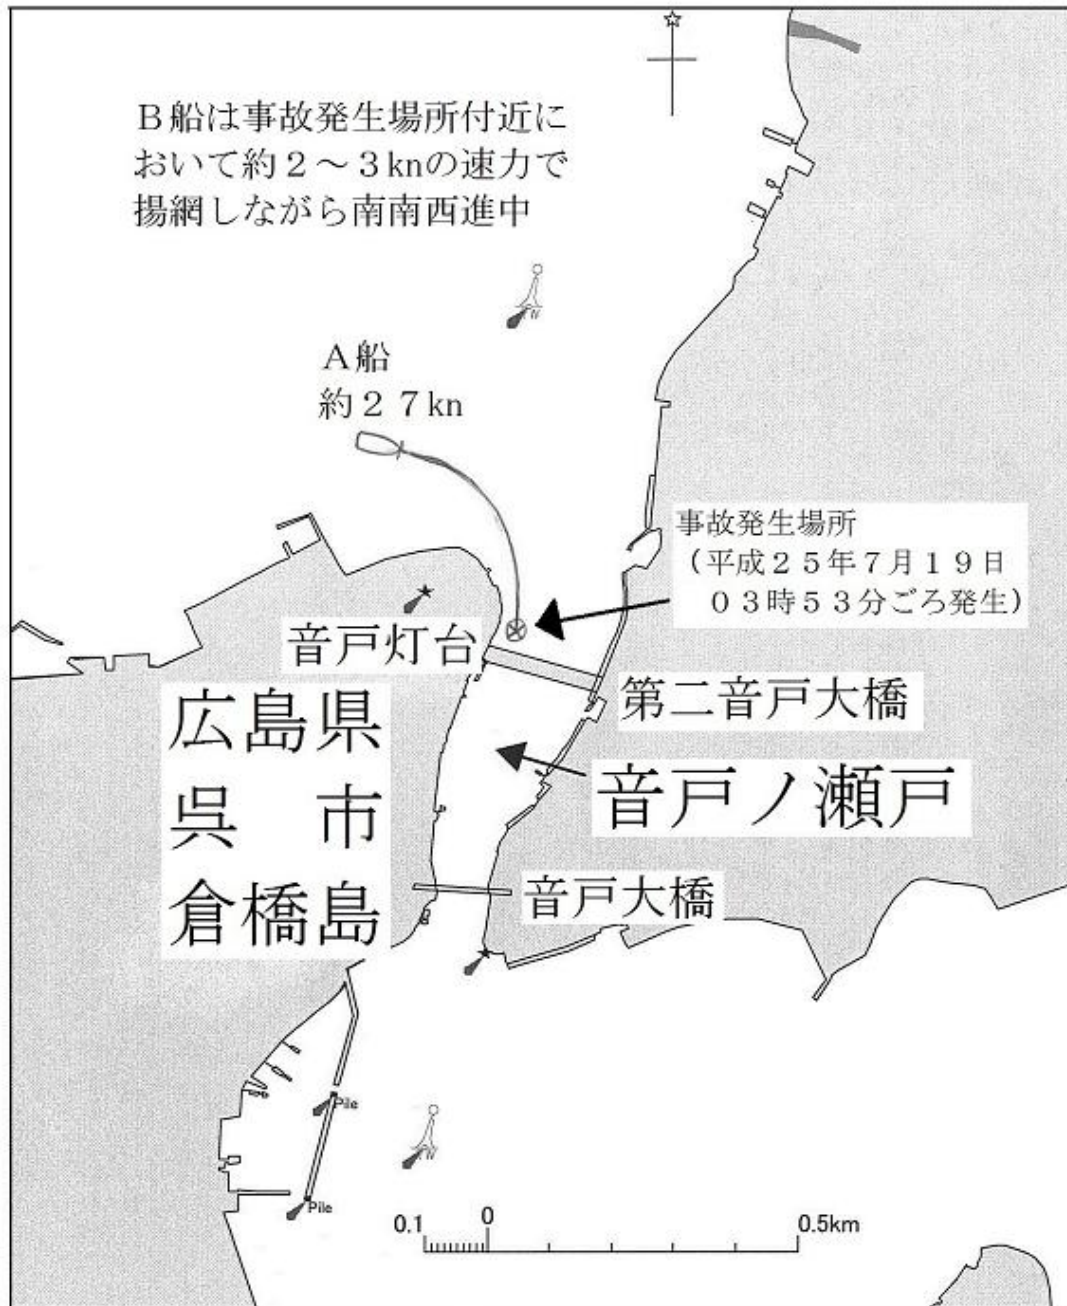
付図1 推定航行経路図

<p>事故の経過</p>	<p>A船は、船長Aが1人で乗り組み、他の漁船の乗組員11人を乗せ、音戸ノ瀬戸北口の三軒屋ノ鼻沖を約27ノット(kn)の速力(対地速力、以下同じ。)で手動操舵により、音戸ノ瀬戸に向けて右回頭しながら航行した。</p> <p>船長Aは、深夜に音戸ノ瀬戸を通航する船舶はいないものと思い、減速せずに航行中、平成25年7月19日03時53分ごろ、音戸灯台から真方位116°170m付近において、A船の左舷船首部とB船の右舷船尾部とが衝突した。</p> <p>B船は、船長Bが1人で乗り組み、三軒屋ノ鼻沖を約2~3knの速力で手動操舵により、揚網しながら南南西進した。</p> <p>船長Bは、周囲を見ながら、揚網作業を行っていたところ、A船を後方至近に認めましたが、何もすることができず、B船とA船とが衝突した。</p> <p>A船は、海上保安庁に連絡した後、B船をえい航して音戸ノ瀬戸南口所在の造船所に着いた。</p> <p>船長Bは、A船に救助された後、最寄りの棧橋から救急車で病院に搬送され、肋骨及び骨盤を骨折し、胸部、臀部及び背部に打撲傷を負った。</p> <p>(付図1 推定航行経路図 参照)</p>
<p>気象・海象</p>	<p>気象：天気 晴れ、風向 南、風力 3、視界 良好 海象：波高 約0.5m、潮汐 上げ潮の末期、潮流 なし</p>
<p>その他の事項</p>	<p>音戸ノ瀬戸は、呉市倉橋島北部と同市南部の半島との間にある水道であり、幅が狭い(最狭部の幅が約60m)上に湾曲しているため、三軒屋ノ鼻付近では前路の見通しが悪かった。</p> <p>本事故発生場所付近には、照明設備がなかった。</p> <p>A船は、船首方に死角はなかった。</p> <p>A船は、マスト灯、両舷灯及び船尾灯の灯火を表示していた。</p> <p>船長Aは、音戸ノ瀬戸を航行する場合、ふだん、減速して約15kn以下の速力で航行していたが、本事故当時、出航時刻が遅れたので、ふだんよりも速い速力で航行していた。</p> <p>B船は、両色灯の灯火を表示し、船首甲板で作業灯を点灯していたが、白色全周灯は故障していた。</p>
