船舶事故調査報告書

事故種類	衝突
発生日時	平成24年4月4日 14時17分ごろ
発生場所	愛媛県今治市所在の波方ターミナルNo.3バース沖 波方ターミナルシーバース灯から真方位296°330m付近 （概位 北緯34°07.3′ 東経132°54.2′）
事故調査の経過	平成24年5月15日、本事故の調査を担当する主管調査官（広島事務所）ほか1人の地方事故調査官を指名した。 原因関係者から意見聴取を行った。
事実情報 船種船名、総トン数 船舶番号、船舶所有者等 L×B×D、船質 機関、出力、進水等	A LPGタンカー ^{エスディー スカイ} SD SKY（大韓民国籍）、2,362トン 9165047（IMO番号）、SHINHAN CAPITAL CO., LTD. 89.50m×13.80m×6.40m、鋼 ディーゼル機関、2,426kW、1997年8月7日 B 引船 たか丸、199トン 132376、三洋海事株式会社 32.82m×9.50m×4.30m、鋼 ディーゼル機関2基、2,647kW（合計）、平成4年10月
乗組員等に関する情報	A 船長A（大韓民国籍） 男性 57歳 一級航海士免状（大韓民国発給） 交付年月日 2010年9月27日 （2015年9月26日まで有効） 水先人 男性 55歳 内海水先区1級水先人水先免状 免許年月日 平成22年3月26日 免状交付年月日 平成22年3月26日 有効期間満了日 平成27年3月25日 B 船長B 男性 52歳 五級海技士（航海） 免許年月日 昭和60年10月18日 免状交付年月日 平成22年4月22日 免状有効期間満了日 平成27年10月17日
死傷者等	なし
損傷	A 右舷船首部のブルワーク及びハンドレールに曲損等

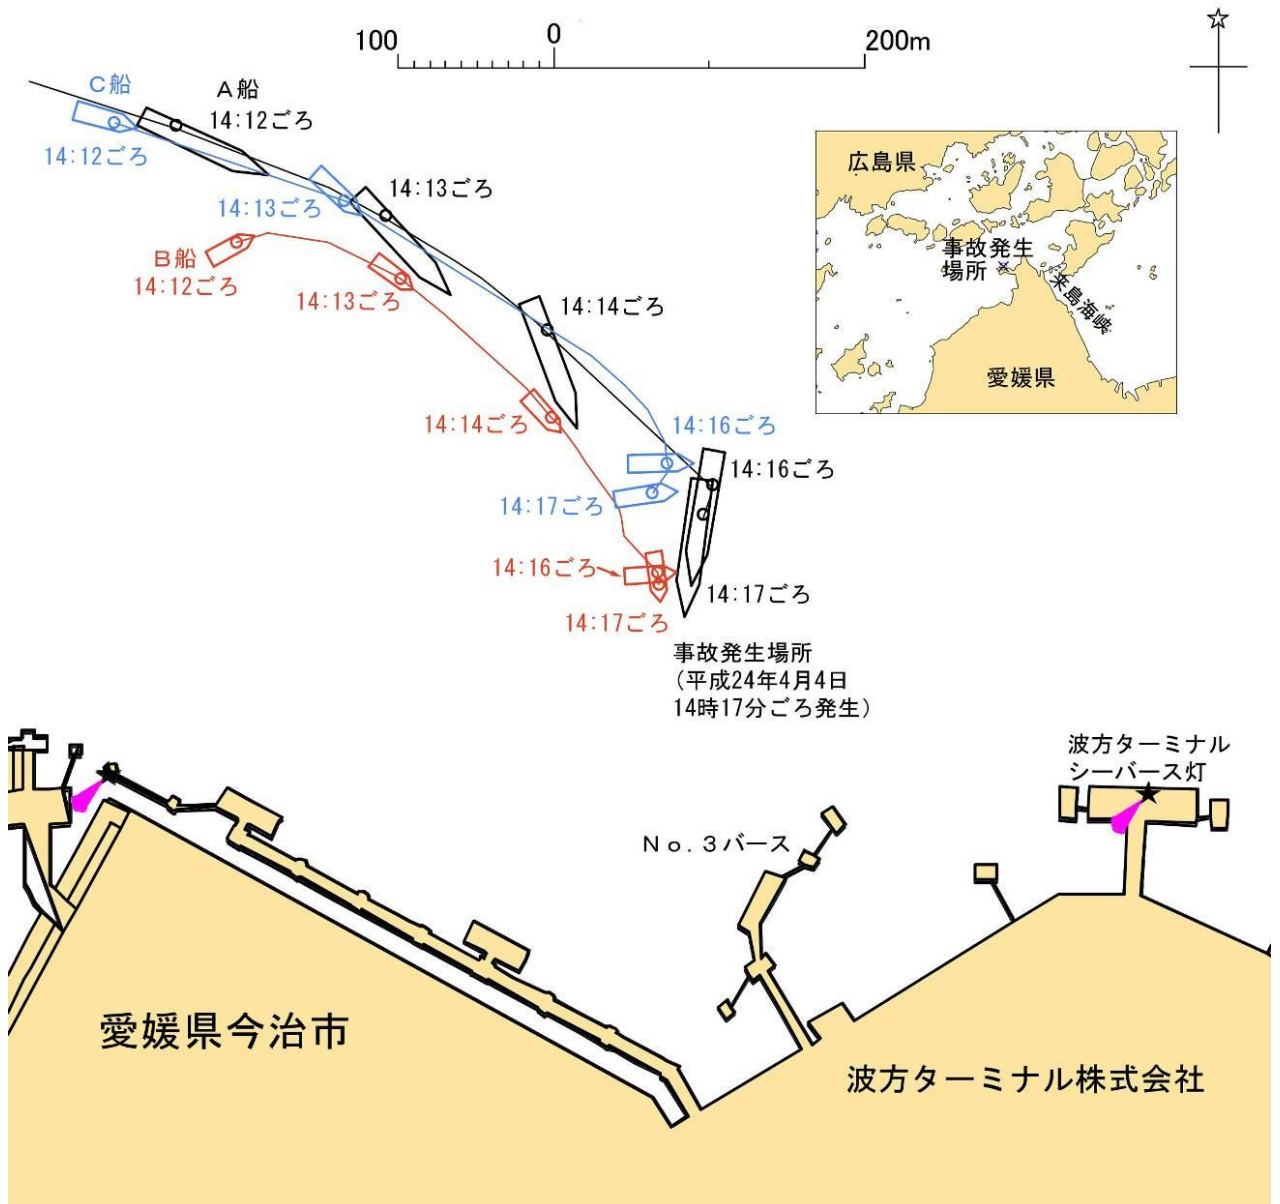
付図1 A I S記録による推定航行経路図

<p>船長Bは、周囲の状況を見ながら、船橋の中央にある操縦ハンドルの前で2基のZドライブプロペラ及び機関を操作して操船を行うとともに、ウインチの操作に当たっている一等航海士Bに指示し、えい航索の長さや張力を調整していた。</p> <p>一等航海士Bは、船長Bの右横において、水先人とトランシーバーを使って交信しながら、ウインチのレバー操作を行っていた。</p> <p>B船は、えい航索がウインチのドラムに巻き取っているえい航索の間に食い込んだとき、えい航索を緩めて引っ張れば、食い込みが解消されたことがあった。</p> <p>船舶自動識別装置（AIS）の情報記録によるA船及びB船の運航状況は、付図1及び付表1、付表2のとおりであった。</p> <p>（付図1 AIS記録による推定航行経路図、付表1 A船のAIS記録（抜粋）、付表2 B船のAIS記録（抜粋） 参照）</p>
<p>分析</p> <p>乗組員等の関与 船体・機関等の関与 気象・海象の関与 判明した事項の解析</p>	<p>A なし、B あり A なし、B なし A なし、B あり</p> <p>A船は、波方ターミナル沖において、減速しながら右回頭中、A船の右舷船首にえい航索を取った着棧支援のB船に対し、水先人がA船を右舷正横方向へ引く指示を出した際、B船の船尾が左方に流され始め、B船と衝突したものと考えられる。</p> <p>B船は、波方ターミナル沖において、船首部からA船の右舷船首にえい航索を取って伴走中、A船を右舷正横方向へ引く指示を受けた際、船尾が左方に流され始め、えい航索がウインチのドラムに巻き取っているえい航索の間に食い込んだ状態となったことから、態勢を立て直すことができず、A船と衝突したものと考えられる。</p>
<p>原因</p>	<p>本事故は、波方ターミナル沖において、A船が減速しながら右回頭中、B船が船首部からA船の右舷船首にえい航索を取って伴走中、B船が、A船を右舷正横方向へ引く指示を受けた際、船尾が左方に流され始め、えい航索がウインチのドラムに巻き取っているえい航索の間に食い込んだ状態となったため、態勢を立て直すことができず、両船が衝突したことにより発生したものと考えられる。</p>
