# 船舶事故調査報告書

船種船名 コンテナ船 FLEVODIJK

事故種類 衝突（護岸）

発生日時 平成23年8月19日 04時39分ごろ

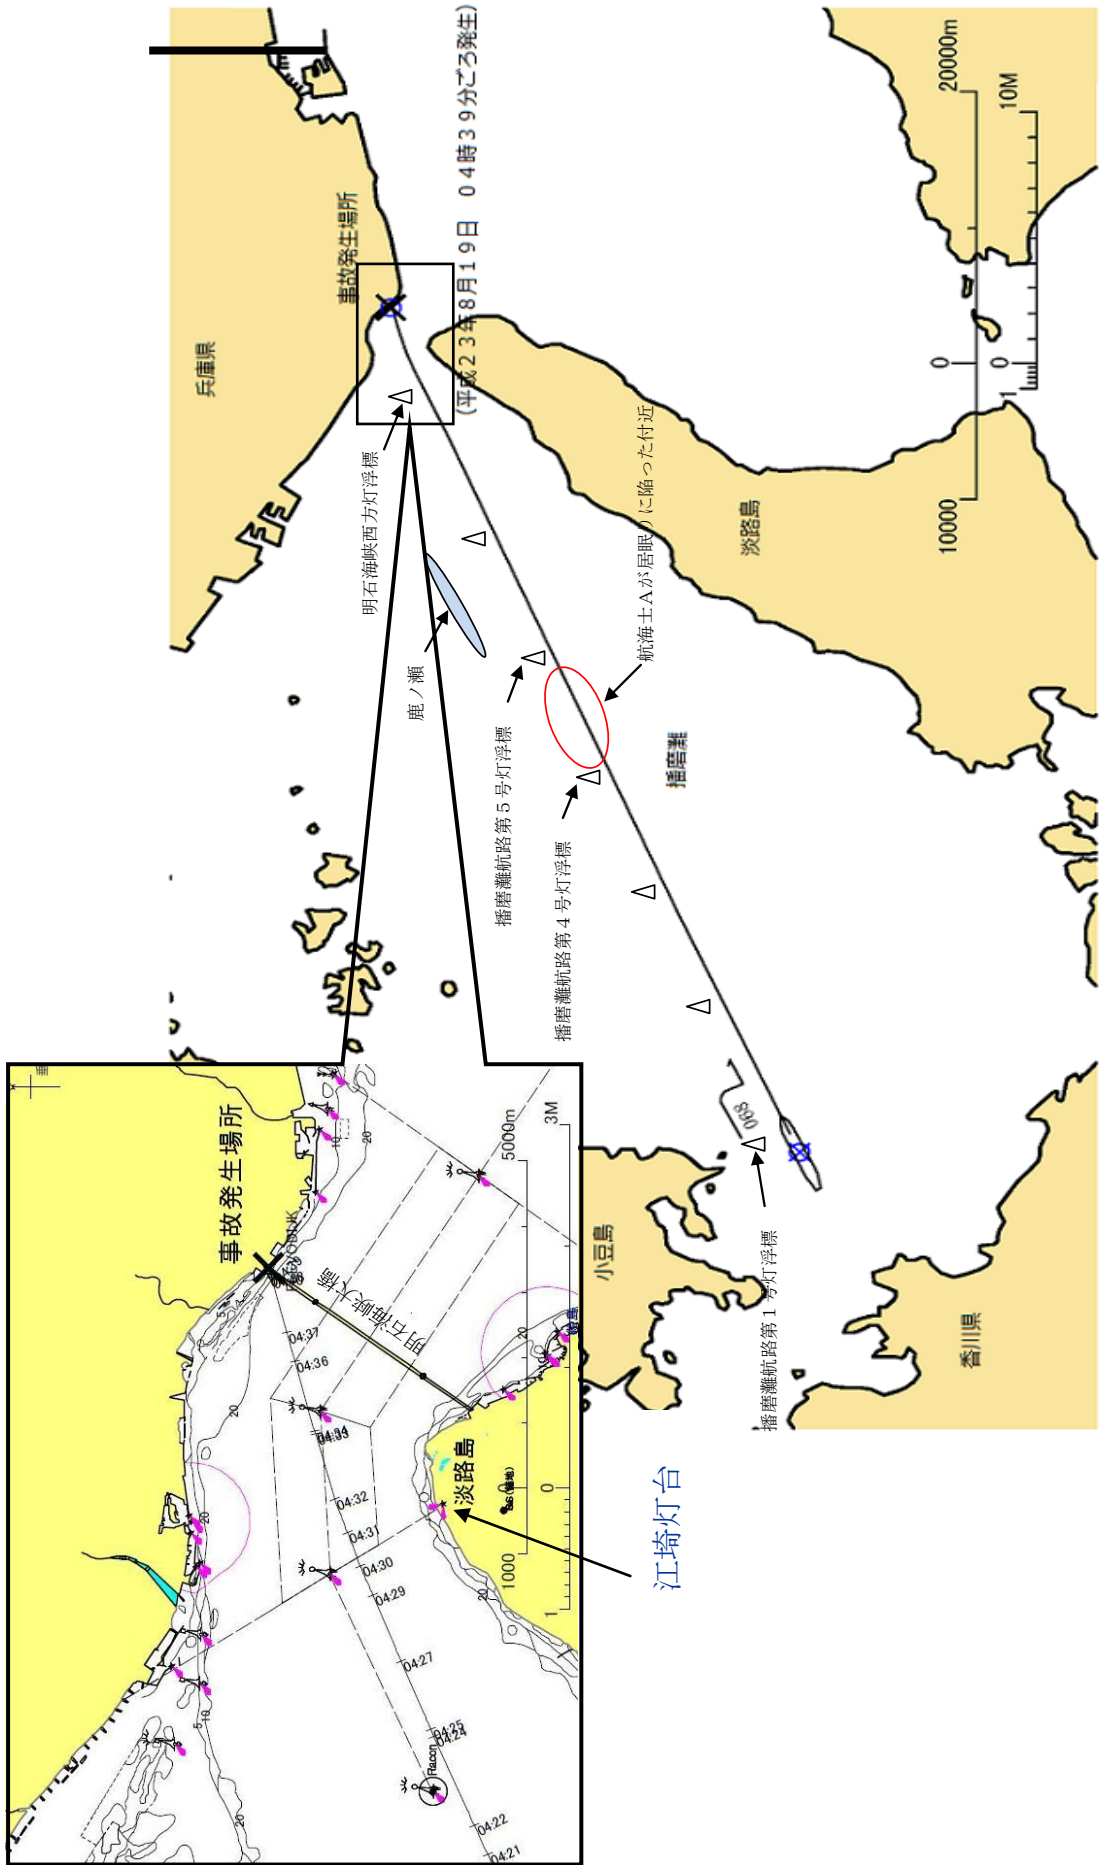
付図1 推定航行経路図

- (1) 本船は、01時00分ごろ航海士Aが、単独で船橋当直に就き、阪神港大阪区に向かうため、02時20分ごろ播磨灘航路第1号灯浮標を通過し、針路を約34M先の明石海峡西口に向ける約068°に定め、自動操舵により、約15.5knの速力で航行した。
- (2) 航海士Aは、本船が播磨灘を明石海峡西口に向けて自動操舵で航行中、眠気を感じたため、眠気を払拭させるために船橋内を歩き回ったが、その後、眠気が払拭されない状態で本件椅子に腰を掛けた。
- (3) 航海士Aは、本件椅子に腰を掛けた状態で船橋当直を続けていたところ、播磨灘航路第4号灯浮標を通過したのち、居眠りに陥り、本船は、明石海峡西口に向けて航行して本件護岸に衝突した。

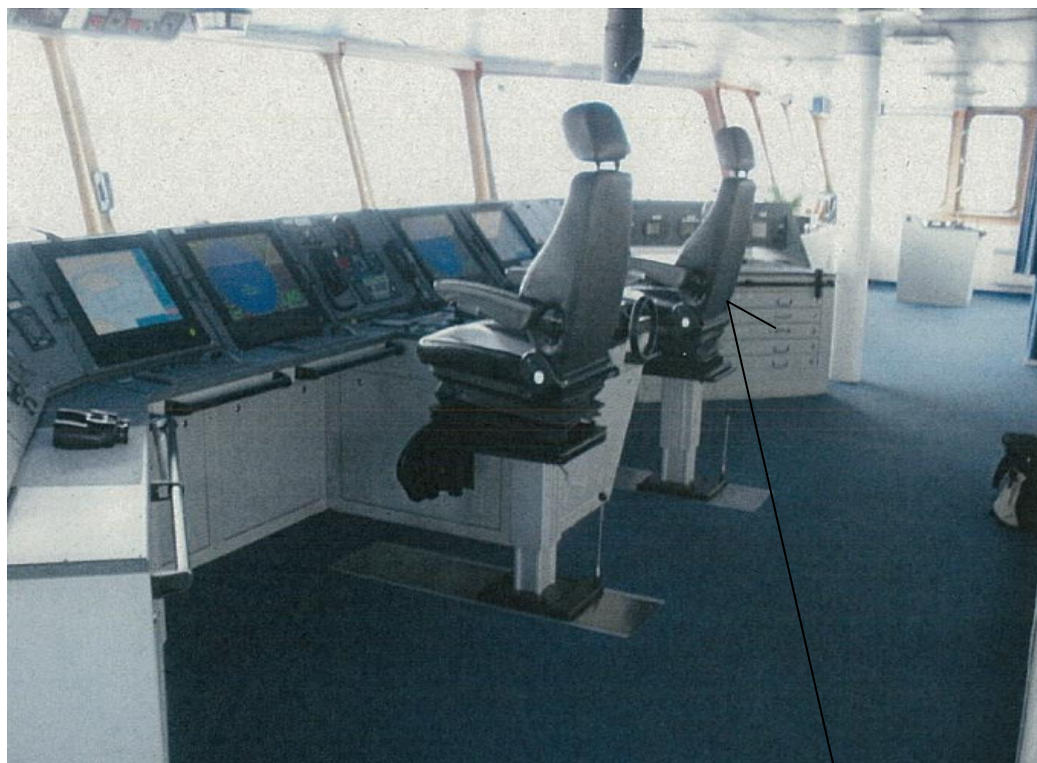
航海士Aは、播磨灘航路第1号灯浮標を通過し、周囲には特に気になる船舶はなく、02時20分ごろ針路を約34海里(M)先の明石海峡西口に向ける約068°(真方位、以下同じ。)に定めて航行していたところ、眠気を感じ始めたため、眠気を払拭しようとし、しばらく船橋内を歩き回った。その後、眠気が払拭されなかったが、過去、当直中に眠ったことはなく、椅子に腰を掛けても眠ってしまうことはないだろうという自信があったので、右舷側1号レーダーの前の椅子(以下「本件椅子」という。)に腰を掛けて当直を続け、眠気を感じ始めたことを本船船長に報告しなかった。

航海士Aは、眠気を感じ始めたので、眠気を払拭するために船橋内を歩き回ったが、眠気が払拭されなかったものの、過去、当直中に眠った経験がなかったため、眠ってしまうことはないと思ひ、その後、眠気が払拭されない状態で本件椅子に腰を掛けて当直を続けていたが、20分ぐらいして意識がもうろうとしてきたものの、眠気が払拭されない状態で本件椅子に腰を掛けていたことから、居眠りに陥った。

写真1 操舵室の状況（本件椅子付近）

本件椅子

また、船橋当直中は、居眠りに陥る可能性がある場合は、椅子に腰を掛けずに当直を行うことが望まれる。

また、船橋の配置が、椅子に座って前方及びレーダーによる見張りができるように設計されていても、居眠りに陥る可能性がある場合は、椅子に腰を掛けずに当直を行うことが望まれる。

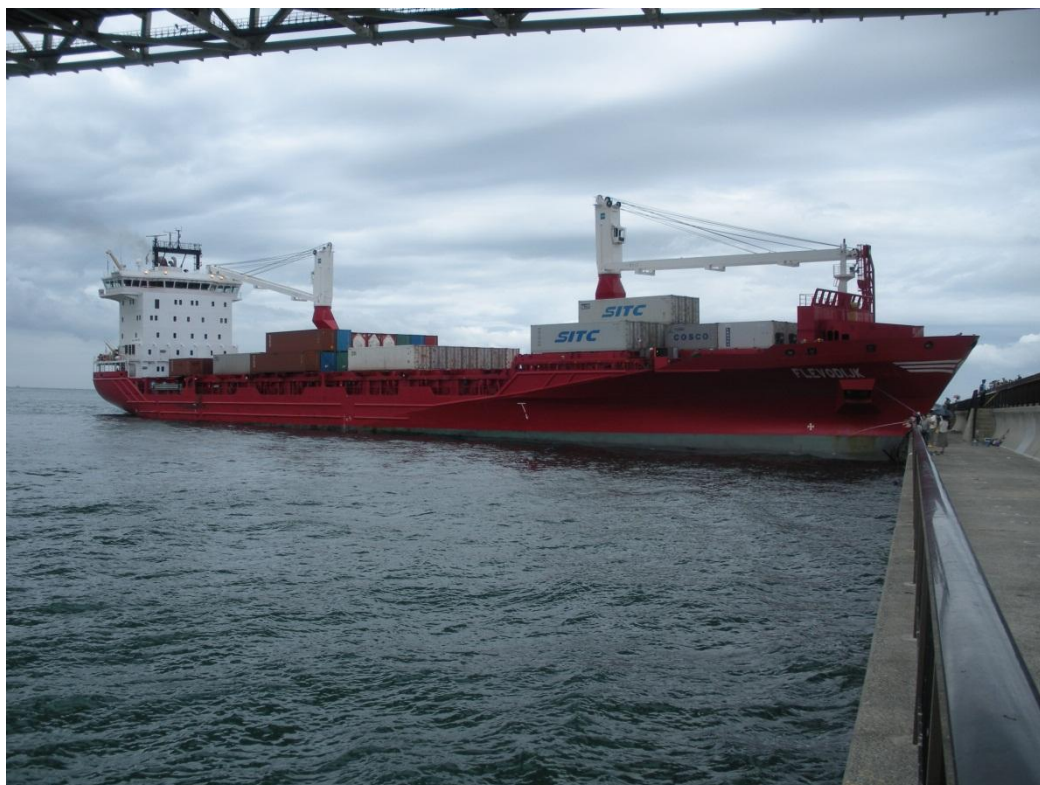
FLEVODIJKは、球状船首部に破口を伴う凹損等を生じ、護岸の一部を損壊したが、死傷者はいなかった。

写真2 護岸衝突状況

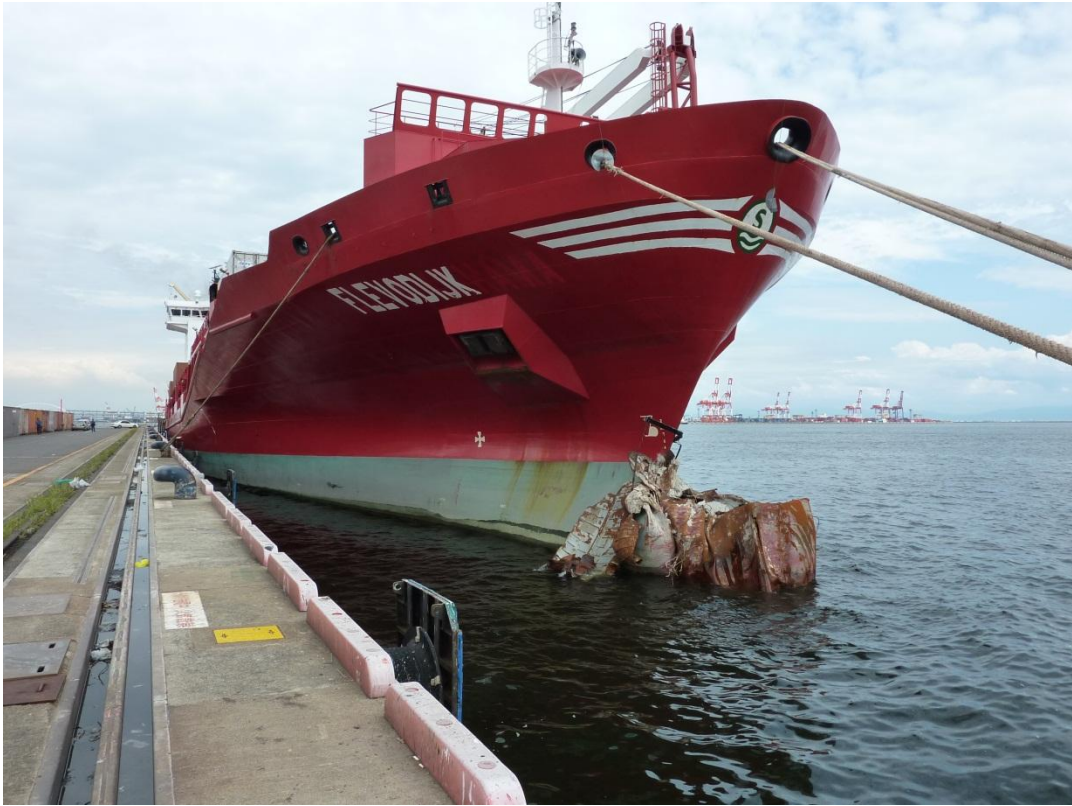
本船は、球状船首部を中心に破口を伴う亀裂、凹損、擦過傷等を生じ、フォアピークタンク\*2に浸水を生じた。

写真3 球状船首部損傷状況

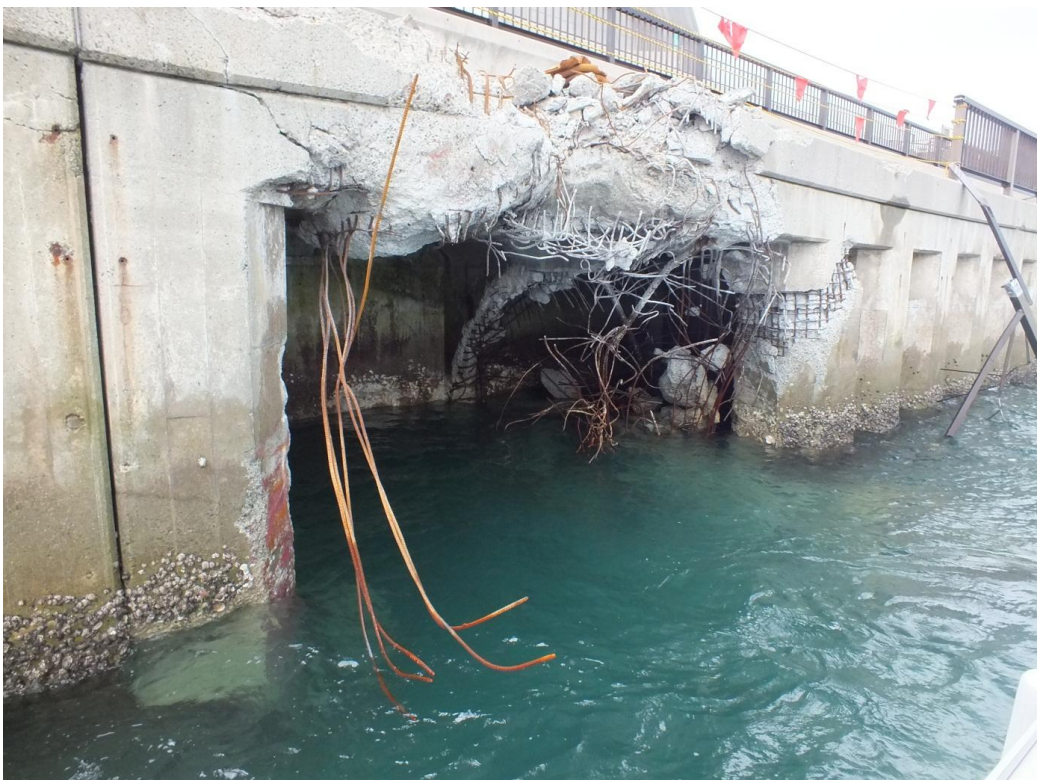
本件護岸は、支柱3本を欠損し、支柱2本に一部損傷等を生じた。

写真4 護岸損傷部
