## 船舶事故調査報告書

事故種類	火災
発生日時	平成25年6月16日（日） 04時45分ごろ
発生場所	福岡県福岡市小呂島 <sup>おろの</sup> 東方沖 小呂島港西2号防波堤灯台から真方位073° 1.4海里（M）付近 （概位 北緯33° 52.2′ 東経130° 03.7′）
事故調査の経過	平成25年6月21日、本事故の調査を担当する主管調査官（門司事務所）ほか1人の地方事故調査官を指名した。 原因関係者から意見聴取を行った。
<b>事実情報</b> 船種船名、総トン数 船舶番号、船舶所有者等 L×B×D、船質 機関、出力、進水等	プレジャーモーターボート <sup>はま</sup> 浜丸、5トン未満 290-50235福岡、浜田電工株式会社 9.94m（Lr）×2.59m×0.86m、FRP ディーゼル機関、198kW、平成9年9月
乗組員等に関する情報	船長 男性 74歳 一級小型船舶操縦士・特殊小型船舶操縦士・特定 免許登録日 平成8年11月21日 免許証交付日 平成23年2月22日 （平成28年11月20日まで有効）
死傷者等	なし
損傷	全焼
事故の経過	本船は、船長が1人で乗り組み、平成25年6月15日18時00分ごろ小呂島東方沖で投錨し、20時00分ごろいか一本釣りを始めて翌16日03時00分ごろ終え、船長が、暑いので、‘操舵室後壁の左舷側に設けられた入口’（以下「操舵室入口」という。）の引き戸を開けて操舵室で仮眠をとった。 （写真1 船尾方から見た本船 参照） 船長は、04時30分ごろ起床し、朝食をとろうとしてインスタントの味噌汁のお湯を沸かすため、カセットコンロを操舵室入口後方約50cmの船尾甲板の上に置き、やかんに水を約1ℓ入れ、スイッチのつまみを回して火力をほぼ最大限としてお湯を沸かした。 船長は、カセットコンロでお湯を沸かしながら、船尾甲板で釣り道

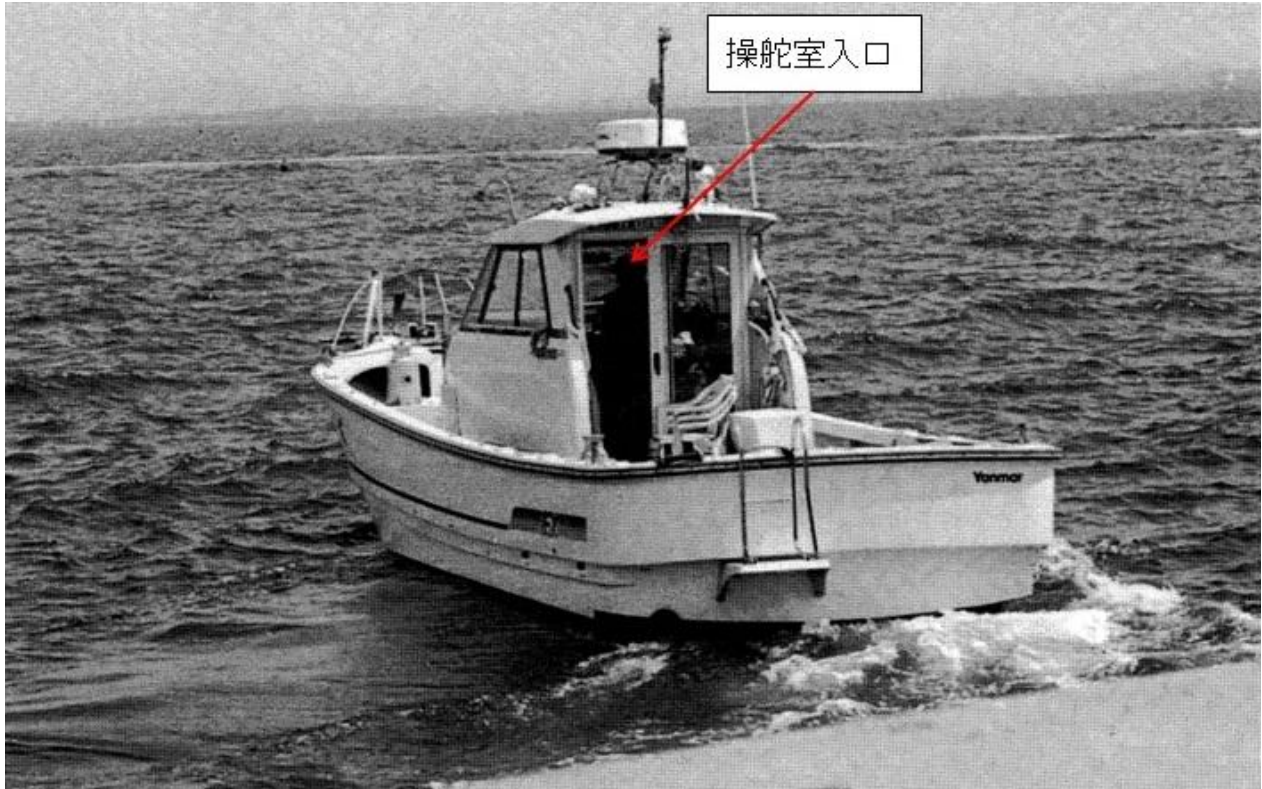
写真1 船尾方から見た本船
