## 船舶事故調査報告書

事故種類	衝突
発生日時	平成25年3月30日 15時15分ごろ
発生場所	宮崎県日向市細島港内 細島港余島防波堤灯台から真方位032°285m付近 (概位 北緯32°27.4′ 東経131°40.6′)
事故調査の経過	平成25年5月8日、本事故の調査を担当する主管調査官（門司事務所）ほか1人の地方事故調査官を指名した。 原因関係者から意見聴取を行った。
<b>事実情報</b> 船種船名、総トン数 船舶番号、船舶所有者等 L×B×D、船質 機関、出力、進水等	A 貨物船 <sup>グローバル セレニティ</sup> GLOBAL SERENITY（パナマ共和国籍）、20,236トン 9363302（IMO番号）、GLOBAL UPSILON S.A.（パナマ共和国籍） 177.13m×28.40m×14.25m、鋼 ディーゼル機関、6,620kW、2008年12月（建造年月） B 漁船 <sup>しんえびす</sup> 新戒丸、4.7トン MZ3-10003（漁船登録番号）、個人所有 10.95m(Lr)×3.06m×1.15m、FRP ディーゼル機関、110kW、昭和62年3月27日 第294-24428号（船舶検査済票の番号）
乗組員等に関する情報	A 船長A（フィリピン共和国籍） 男性 55歳 締約国資格受有者承認証 船長（パナマ共和国発給） 交付年月日 2010年12月1日 （2015年9月30日まで有効） 水先人A 男性 66歳 細島水先区1級水先人水先免状 免許年月日 平成15年12月17日 免状交付年月日 平成20年12月4日 有効期間満了日 平成25年12月16日 B 船長B 男性 27歳 一級小型船舶操縦士 免許登録日 平成23年4月26日 免許証交付日 平成23年4月26日

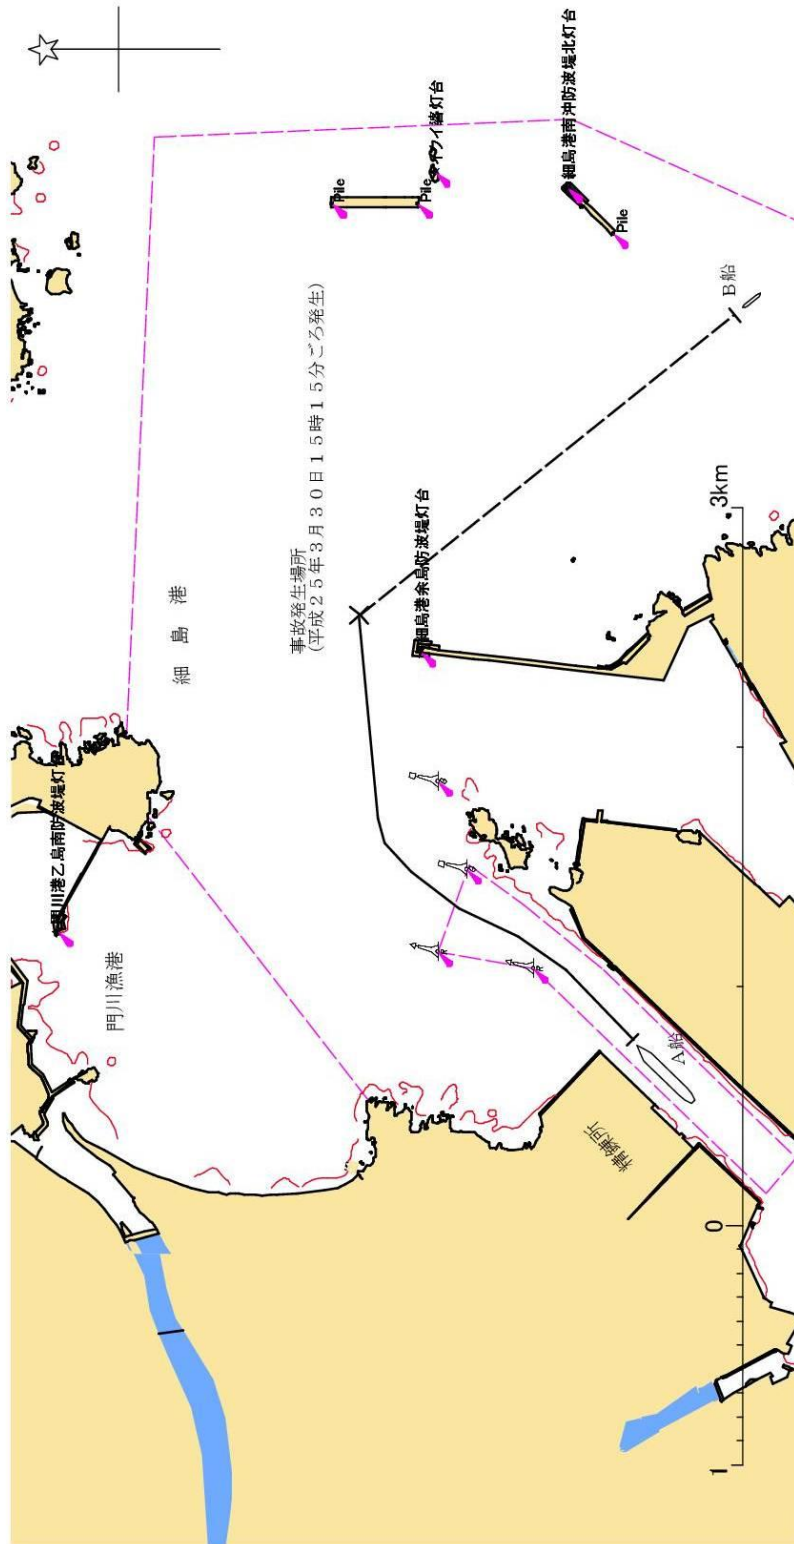
付図1 推定航行経路図

(平成28年4月25日まで有効)
死傷者等	なし
損傷	A バルバスバウに擦過傷 B 左舷中央部外板及びブルワークに破口
事故の経過	<p>A船は、船長Aほか20人が乗り組み、水先人Aが水先し、細島港の航路を出航して約5.5ノット(kn)の速力(対地速力、以下同じ。)で東進した。</p> <p>水先人Aは、船橋前部中央のレピータコンパスの左側に立ち、同コンパスの右側に立つ船長A、左舷後方の機関制御盤の後部で機関操作を行う三等航海士A及び中央後方の操舵スタンドで手動操舵に当たる甲板員Aに指示を出しながら、航行を続けた。</p> <p>水先人Aは、余島防波堤東方沖を北西進するB船を認め、B船がA船の船首に接近することを予測し、汽笛スイッチを押したが、汽笛が吹鳴しなかったものの、港内では漁船が接近してから避航することがよくあるので、B船がA船を避けるものと思い、予定地点で右転すれば、更にB船に接近することとなるので、右転せず、東進を続けた。</p> <p>水先人Aは、B船が接近し、船首の右舷側に隠れ、左舷側から出た後、航行を続けていたので、衝突は避けられたと思い、港外の下船場でパイロットボートに移乗したが、パイロットボートの船長から、衝突したことを知らされ、上陸した後、海上保安庁に連絡した。</p> <p>B船は、船長Bが1人で乗り組み、宮崎県東方沖に設置された大型ブイの浮魚礁付近で一本釣りを行った後、船長Bが、平成25年3月30日12時ごろ、GPSプロッターで宮崎県東門川町門川漁港沖に目標を定め、目標までの針路を自動操舵装置に設定し、約8.0knの速力で北西進した。</p> <p>船長Bは、操舵室の後部の少し高くなった台の上に座り込み、ときどき周囲の見張りをを行い、GPSプロッターを見て自動操舵装置の設定針路を微調整していたが、単調な作業のため、いつのまにか後方に倒れ込んで居眠りに陥った。</p> <p>船長Bは、衝撃を感じて目を覚ましたところ、15時15分ごろ、細島港余島防波堤灯台から真方位032°285m付近において、B船の左舷中央部とA船のバルバスバウとが衝突したことを確認したが、機関室に浸水する虞を感じ、海面からの階段がある門川漁港の乙島防波堤まで航行を続けた。</p> <p>船長Bは、乙島防波堤付近で機関場を確認したところ、浸水がなかったため、海上保安庁に連絡し、衝突場所付近に戻った。</p> <p>(付図1 推定航行経路図、付表1 A船のAIS記録(抜粋) 参照)</p>
