# 船舶事故調査報告書

平成26年1月9日

運輸安全委員会（海事専門部会）議決

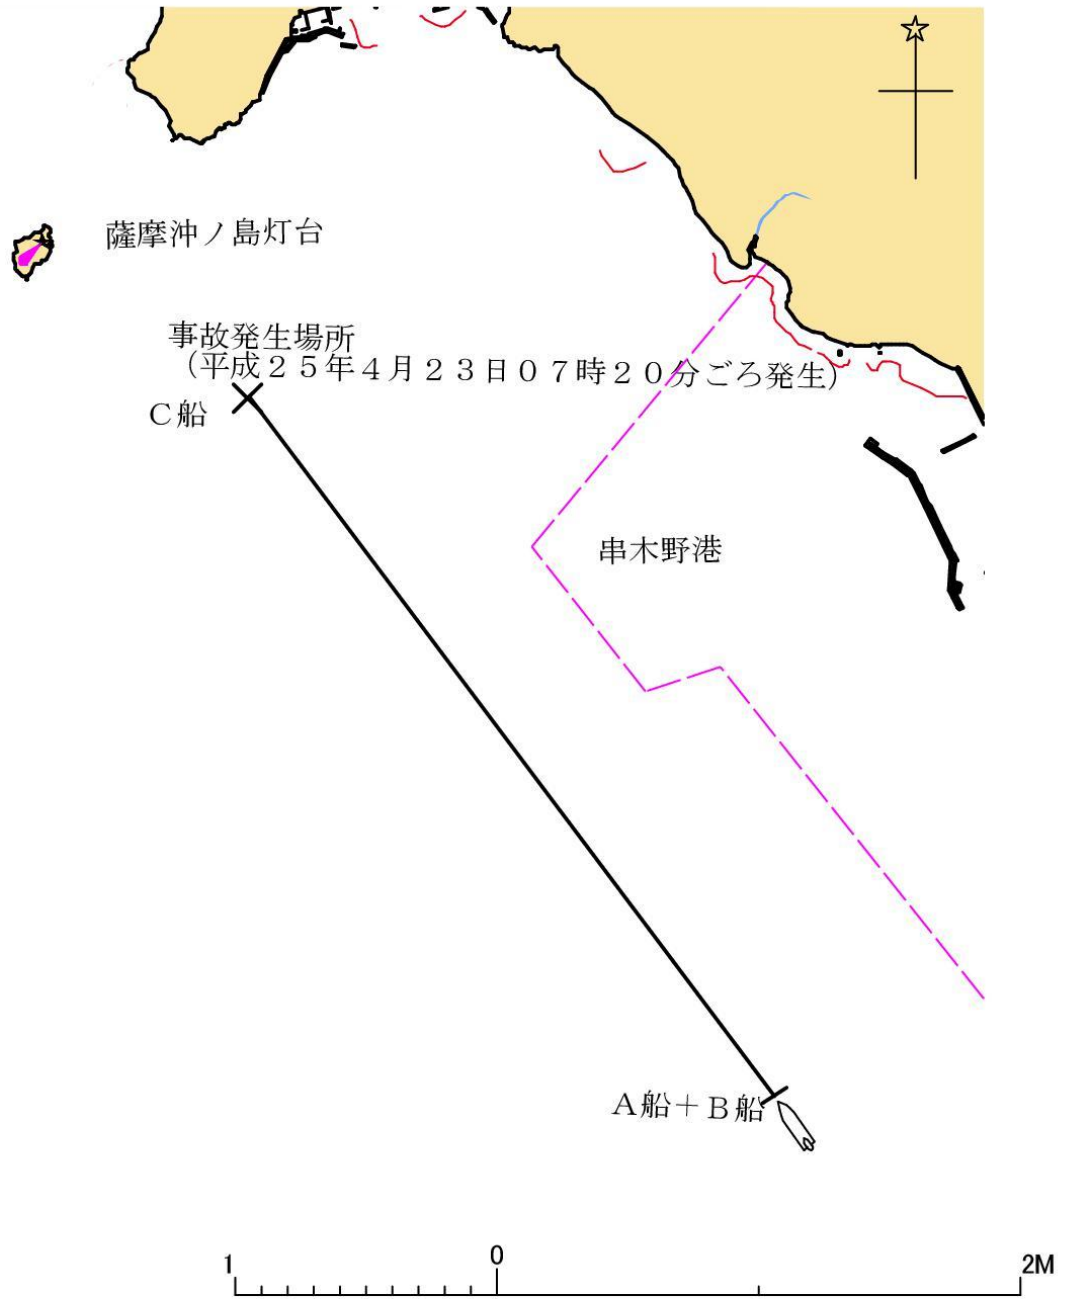
付図1 事故発生経過概略図

<p>損傷</p>	<p>A なし  B 船首部左舷外板に擦過傷  C 左舷中央部に破口、マストに曲損、魚群探知機及び船外機に濡損</p>
<p>事故の経過</p>	<p>A船は、船長A及び甲板員Aが乗り組み、B船責任者を乗せ、船首に回転式クレーン及び船尾両舷にスパッドを備えたB船の船尾嵌合部にA船船首を油圧シリンダー等で固定して全長が約50mとなるA船押船列を構成し、約6ノットの対地速力で串木野港西方沖を北西進した。</p> <p>船長Aは、B船責任者及び甲板員Aを操舵室での見張りに充て、B船責任者及び甲板員Aも見張りをしているので、他船を教えてくれると思い、見張りを行いながら、手動操舵で航行した。</p> <p>C船は、船長Cが1人で乗り組み、平成25年4月23日07時ごろ薩摩沖ノ島南東方沖で船首を東に向けて投錨し、甲いか一本釣り漁の操業を行っていた。</p> <p>船長Cは、投錨後、南東方からC船に向かって接近するA船押船列に気付いたが、そのうちC船を避けるだろうと思い、操業を続けた。</p> <p>船長Cは、ときどき顔を上げてA船押船列を確認していたが、A船押船列に避航する様子が見られず、距離約100mになり、C船の船首寄りに接近するので、後進で少し下がれば、衝突を避けられると思い、船外機を起動して後進としたが、チョークの操作不良ですぐに止まり、どうすることもできなかった。</p> <p>C船は、07時20分ごろ、薩摩沖ノ島灯台から真方位130°1.0M付近において、C船の右舷中央部とB船左舷船首の角が衝突し、右舷側に転覆して船長Cが落水した。</p> <p>船長Cは、A船押船列の左舷側に浮かんだので、船底に巻き込まれないようにB船の左舷外板を手で押してA船押船列をやりすごし、転覆したC船の船底にはい上がり、防水型の携帯電話で親族に対し、衝突したB船の船尾にスパッドがある押船列であることや衝突場所などの連絡を行い、親族の船で救助された。</p> <p>船長Aは、衝突したことを知らずに北上していたが、海上保安庁のヘリコプターに発見され、A船押船列を串木野港に回航するよう、指示された。</p> <p>(付図1 事故発生経過概略図 参照)</p>
