# 船舶事故調査報告書

事故種類	乗揚
発生日時	平成25年6月22日（土） 16時00分ごろ
発生場所	福岡県宗像市鐘ノ岬西方沖 宗像市所在の鐘崎港西防波堤灯台から真方位302° 1,550m 付近 (概位 北緯33° 53.4′ 東経130° 30.7′)
事故調査の経過	平成25年6月24日、本事故の調査を担当する主管調査官（門司事務所）ほか1人の地方事故調査官を指名した。 原因関係者から意見聴取を行った。
事実情報 船種船名、総トン数 船舶番号、船舶所有者等 L×B×D、船質 機関、出力、進水等	プレジャーモーターボート オーシャンデライト、19トン 235-25656兵庫、有限会社ジャジャ 11.84m (Lr) × 4.10m × 2.78m、FRP ディーゼル機関2基、合計441.3kW、平成2年8月
乗組員等に関する情報	船長 男性 69歳 一級小型船舶操縦士 免許登録日 平成18年2月20日 免許証交付日 平成23年6月2日 (平成28年2月19日まで有効)
死傷者等	なし
損傷	両舷プロペラ翼に曲損、船底部に擦過傷
事故の経過	本船は、船長が1人で乗り組み、同乗者3人を乗せ、船尾約1.5mの喫水により、宗像市地ノ島の北側を通過する航海計画によって同市沖を北西進中、船長が、地ノ島と鐘ノ岬との間を小型漁船が往来する様子を見た。 船長は、海図W179及びGPSプロッターには、地ノ島と鐘ノ岬間には浅瀬や危険域を示す標識が表示されていないので、ショートカットができると思い、左転を行い、地ノ島と鐘ノ岬の中間付近に向ける針路として南西進したところ、平成25年6月22日16時00分ごろ地ノ島南端から南南東方向に向かって点在する浅瀬に乗り揚げた。 本船は、乗揚後、機関が停止して僅かに南方へ漂流し、別の浅瀬に乗り上げて漂流が止まり、その後、他船によって引き降ろされ、自力

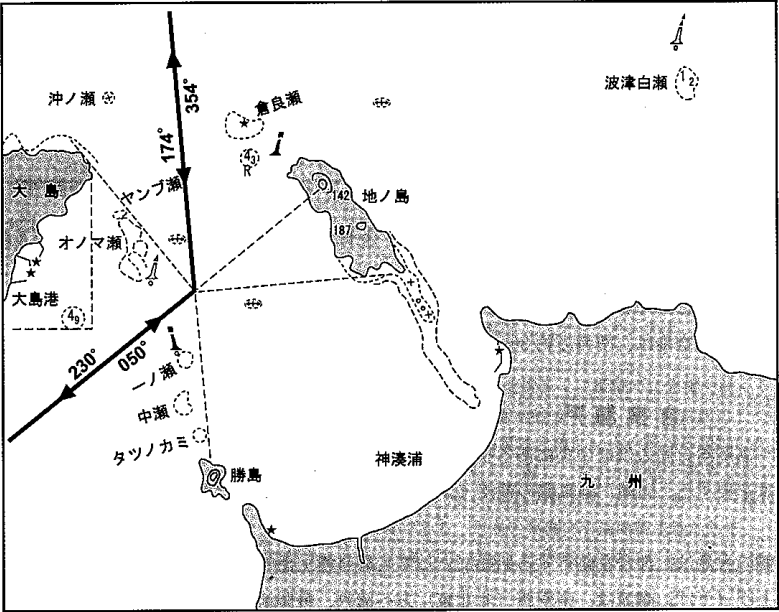
<p>航行で宗像市<sup>じのしま</sup>地島漁港に入港した。</p> <p>(付図1 船長の口述に基づく事故発生経過概略図 参照)</p>
気象・海象	<p>気象：天気 曇り、風向 北西、風力 4～5</p> <p>海象：潮汐 低潮時、潮高 約15cm</p>
その他の事項	<p>海上保安庁刊行の九州沿岸水路誌によれば、倉良瀬戸の針路法として、以下のとおり記述されている。</p> <p><b>針路法</b> (抜粋) オノマ瀬灯浮標 (33° 53.7' N 130° 27.5' E) と一ノ瀬灯浮標 (33° 53.0' N 130° 27.9' E) との間が主水道で、地ノ島南端と南方の九州本島との間は礁脈が続き通航はできない。</p> <p style="text-align: center;"><b>倉良瀬戸針路法図</b></p>

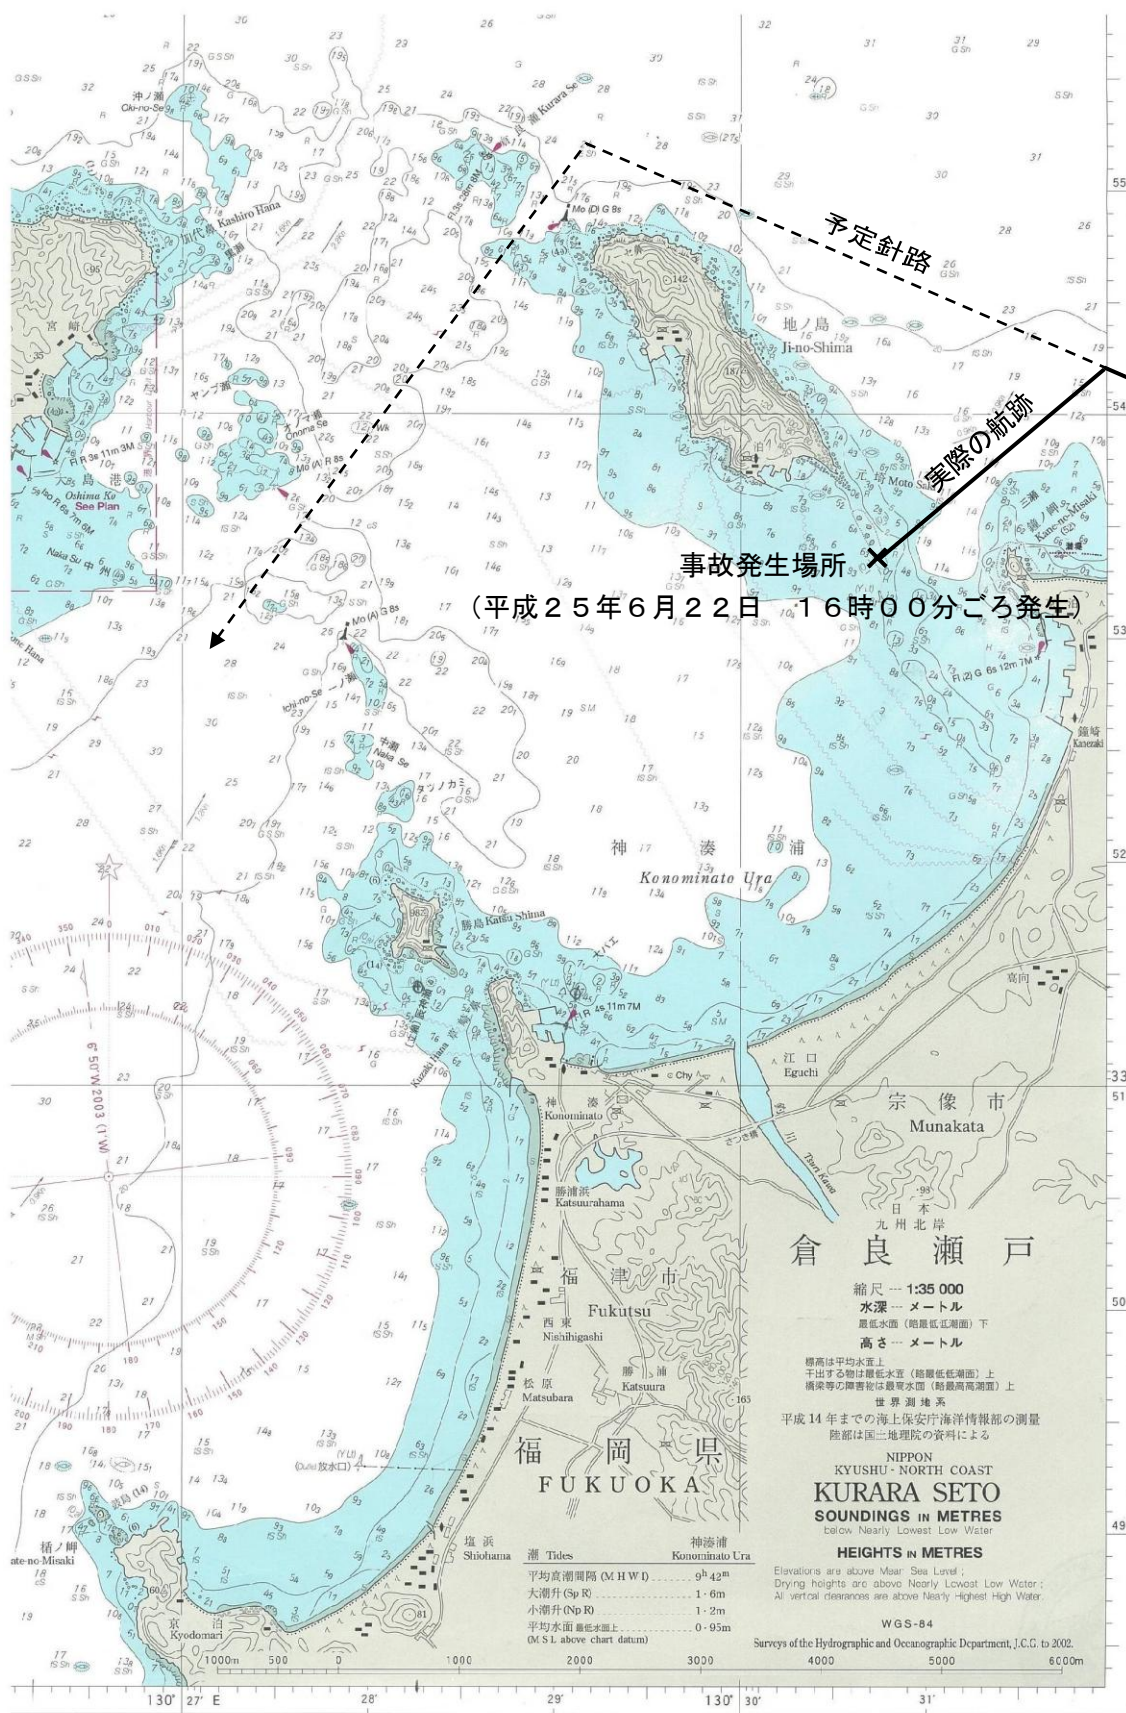
付図1 船長の口述に基づく事故発生経過概略図

<p>判明した事項の解析</p>	<p>本船は、宗像市地ノ島の北側を通過する航海計画によって同市沖を北西進中、船長が、地ノ島と鐘ノ岬との間を小型漁船が往来する様子を見たので、海図W179及びGPSプロッターを見たところ、地ノ島と鐘ノ岬との間に浅瀬や危険域を示す標識が表示されておらず、ショートカットができると思い、地ノ島と鐘ノ岬との中間付近に向ける針路として南西進したことから、地ノ島南端から南南東方向に向かって点在する浅瀬に乗り揚げたものと考えられる。</p> <p>本船が、大縮尺の海図を備えていなかったことは、本事故の発生に関与した可能性があると考えられる。</p>
<p>原因</p>	<p>本事故は、本船が、宗像市地ノ島の北側を通過する航海計画によって同市沖を北西進中、船長が、地ノ島と鐘ノ岬との間を小型漁船が往来する様子を見たので、海図W179等を見たところ、地ノ島と鐘ノ岬との間に浅瀬や危険域を示す標識が表示されておらず、ショートカットができると思い、地ノ島と鐘ノ岬との中間付近に向ける針路として南西進したため、地ノ島南端から南南東方向に向かって点在する浅瀬に乗り揚げたことにより発生したものと考えられる。</p>
<p>参考</p>	<p>今後の同種事故等の再発防止に役立つ事項として、次のことが考えられる。</p> <ul style="list-style-type: none"> <li>・適切な縮尺の海図を使用して水路調査を行うこと。</li> </ul>
