船舶事故調査報告書

平成25年12月19日
 運輸安全委員会（海事専門部会）議決
 委員 横山 鐵 男（部会長）
 委員 庄 司 邦 昭
 委員 根 本 美 奈

事故種類	衝突（防波堤）
発生日時	平成25年8月3日（土） 20時05分ごろ
発生場所	熊本県上天草市上天草港樋島港区 上天草港樋島防波堤灯台から真方位081° 220m付近 （概位 北緯32° 23.8′ 東経130° 24.6′）
事故調査の経過	平成25年8月13日、本事故の調査を担当する主管調査官（長崎事務所）ほか1人の地方事故調査官を指名した。 原因関係者から意見聴取を行った。
事実情報 船種船名、総トン数 船舶番号、船舶所有者等 L×B×D、船質 機関、出力、進水等	モーターボート 313、2.2トン 293-39397熊本、個人所有 7.20m (Lr) × 3.02m × 0.98m、FRP ガソリン機関（船外機）、165.50kW、平成23年7月
乗組員等に関する情報	船長 男性 48歳 一級小型船舶操縦士・特殊小型船舶操縦士・特定 免許登録日 平成16年12月9日 免許証交付日 平成21年5月18日 （平成26年12月9日まで有効） 操縦者 男性 47歳 操縦免許 なし 同乗者A 男性 年齢不詳
死傷者等	重傷 2人（操縦者及び同乗者A）
損傷	右舷船首部外板に割損、船首部外板と甲板との取付部に亀裂、船首部外板に擦過傷
事故の経過	本船は、船長及び操縦者が乗り組み、同乗者A及び同乗者Bの2人を乗せ、操縦者が操舵スタンドの後方に立って手動操舵に当たり、上天草市柵島と樋島間の水道（以下「本件水道」という。）を上天草市に所在するマリーナに帰航するために北進した。 船長は、右舷船首部の床に船尾を向いて腰を下ろし、右隣に腰を下ろしていた同乗者Aと雑談をしていたが、上天草港の樋島港区の南方沖に差し掛かった頃、休憩をとろうと思い、操縦者に向かって樋島港区の樋島側である左方（右舷方）を指しながら、休憩をとろうと声を掛けた。

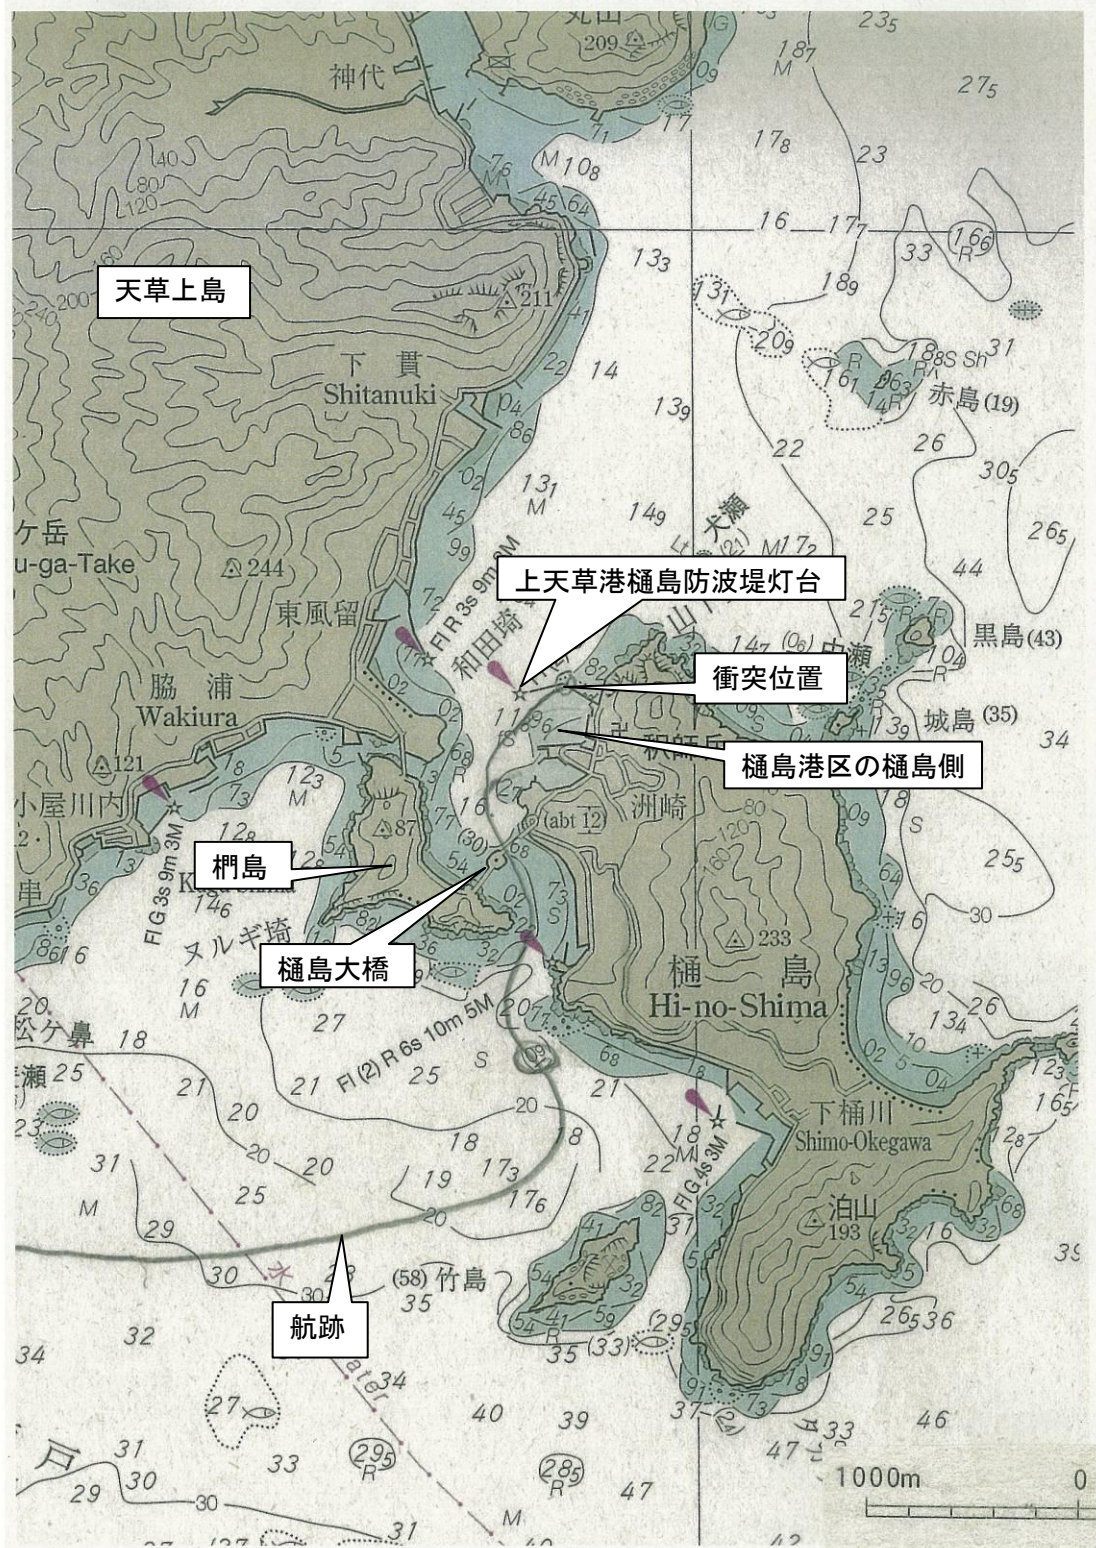
付図1 事故発生経過概略図

(付図1 事故発生経過概略図 参照)
分析 乗組員等の関与 船体・機関等の関与 気象・海象の関与 判明した事項の解析	あり なし なし 本船は、樋島港区の南方沖の本件水道を航行中、操縦者が、船長の指示に従って右転したものの、樋島港区の樋島側に向けて航行していることが分からなかったことから、本船が本件防波堤に向けて航行することとなり、本件防波堤に衝突したものと考えられる。 操縦者は、船長から操縦を引き継いだ後、船長の指示を受けながら、操縦していたが、夜間、初めて本件水道を航行し、また、船長の見張りや誘導がなかったことから、右転したものの、樋島港区の樋島側に向けて航行していることが分からなかったものと考えられる。 船長は、本船が樋島港区の樋島側に向けて航行するに際し、自ら操縦するか、投光器を使用して適切に誘導をしていれば、本事故の発生を回避できたものと考えられる。
原因	本事故は、夜間、本船が、樋島港区の南方沖の本件水道を航行中、操縦者が、船長の指示に従って右転したものの、樋島港区の樋島側に向けて航行していることが分からなかったため、本船が本件防波堤に向けて航行することとなり、本件防波堤に衝突したことにより発生したものと考えられる。
参考	今後の同種事故等の再発防止に役立つ事項として、次のことが考えられる。 <ul style="list-style-type: none"> ・レーダー及びGPSプロッターがない船舶が夜間航行する場合、標識（灯台、灯浮標）や投光器を活用して慎重な操縦をすること。 ・船長は、港を出入するときは自ら操縦すること。 ・船長は、水道等を航行するときは自ら操縦することが望ましい。
