船舶事故調査報告書

平成26年9月25日

| 事故種類 | 乗揚 |
| 発生場所 | 和歌山県みなべ町堺漁港南西方沖 みなべ町所在の紀伊堺港西防波堤灯台から真方位259° 960m 付近 （概位 北緯33° 44.4′ 東経135° 19.5′） |

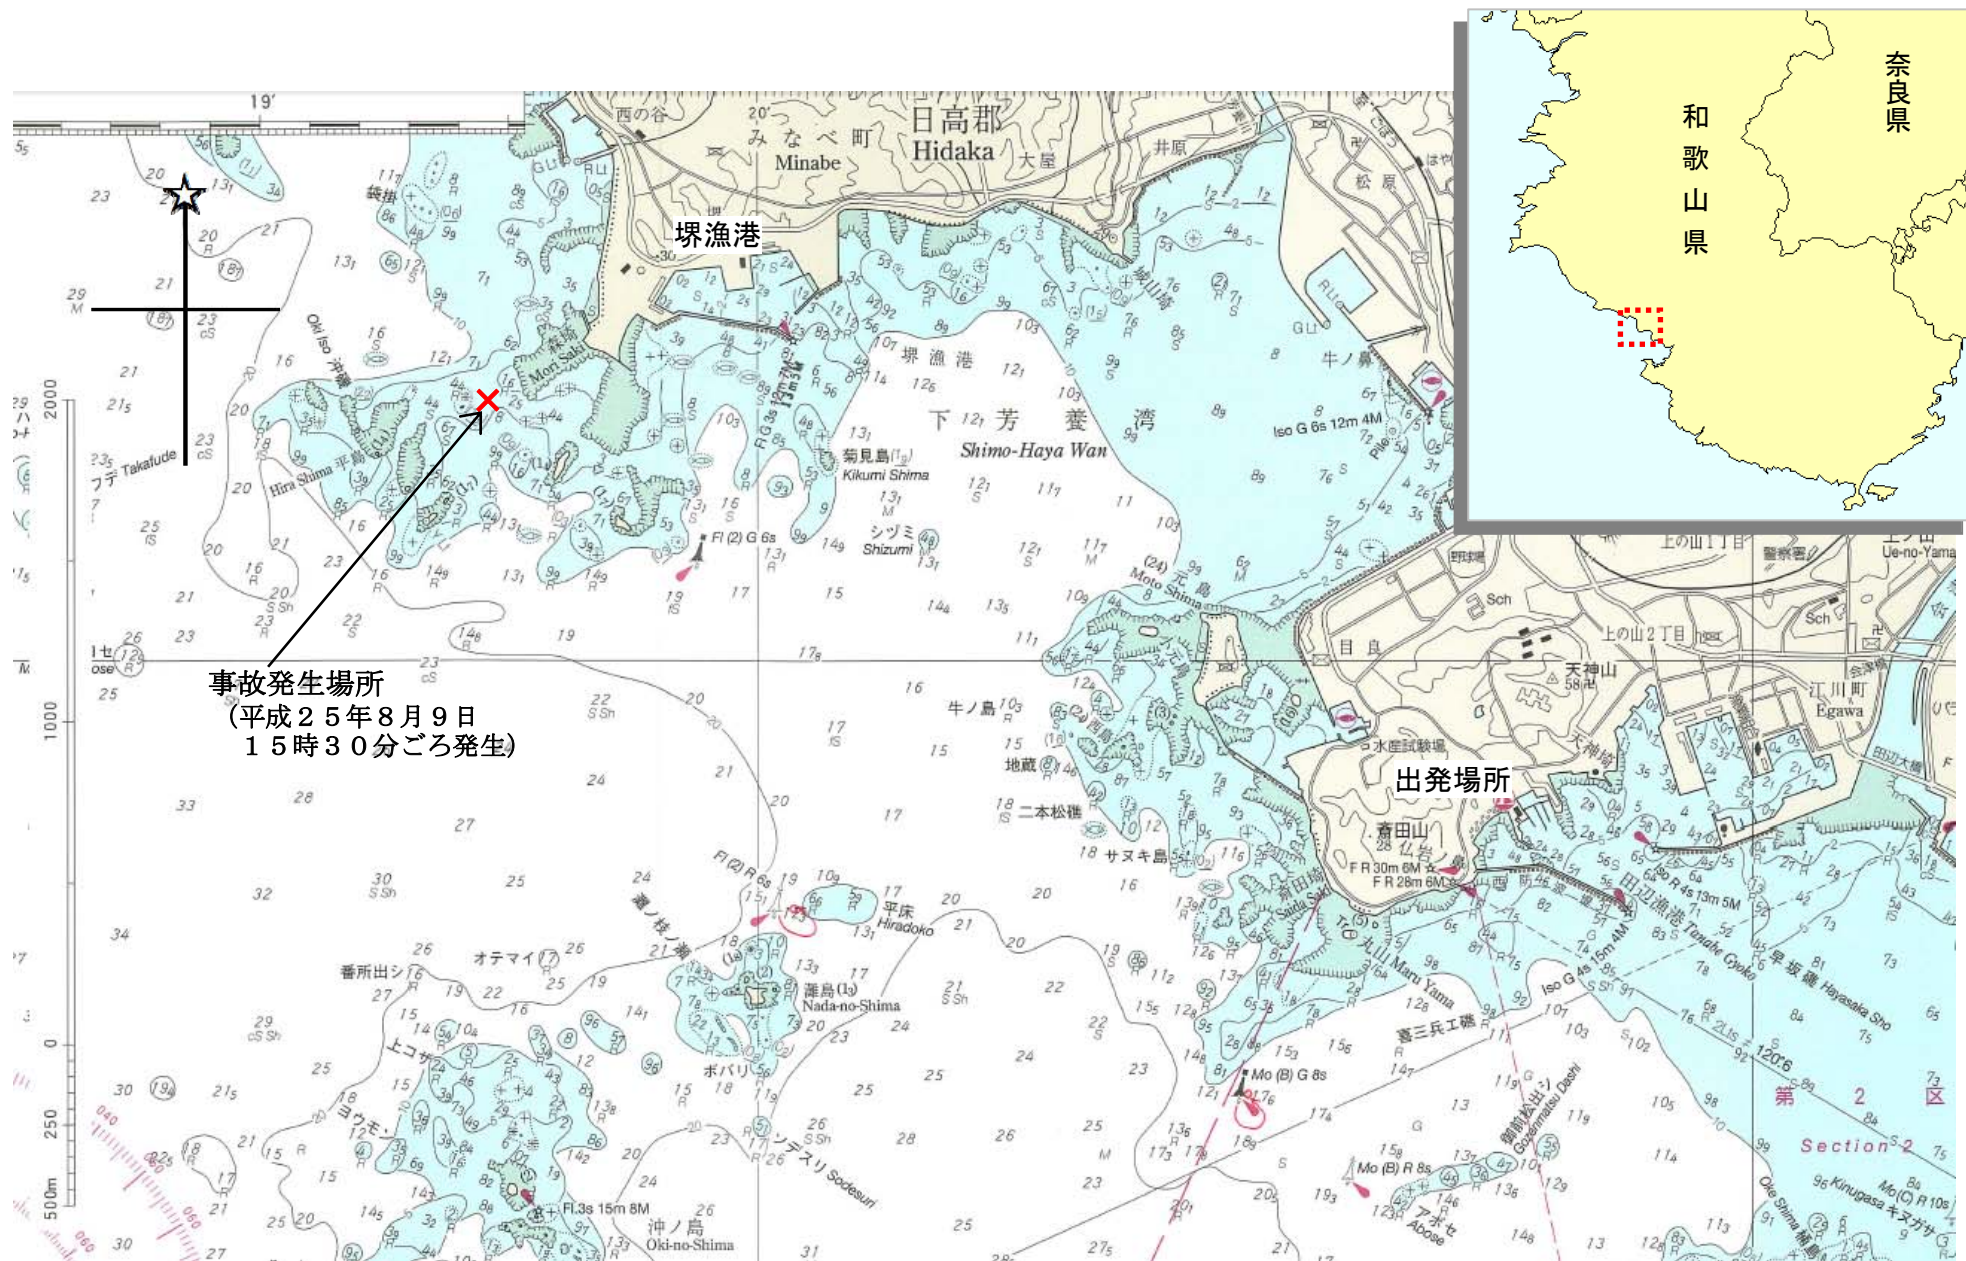
付図1 事故発生経過概略図

| 事故の経過 | 本船は、船長が1人で乗り組み、2人を同乗させ、和歌山県田辺市のマリーナを出発し、堺漁港南西方に至ったところ、平成25年8月9日15時30分ごろ付近の浅所に船尾が乗り揚げた。 本船は、船尾船底に破口が生じて浸水し、乗船者のうちの1人が、出発したマリーナに電話を掛けて救助依頼を行い、マリーナから118番通報が行われ、16時38分ごろ船長及び同乗者2人が海上保安部のゴムボートに救助された。 本船は、船首部を残して水没状態となり、10日午前中に船長が手配した業者によって堺漁港へえい航された。 （付図1 事故発生経過概略図 参照） |
