船舶事故調査報告書

平成26年10月2日

運輸安全委員会（海事専門部会）議決

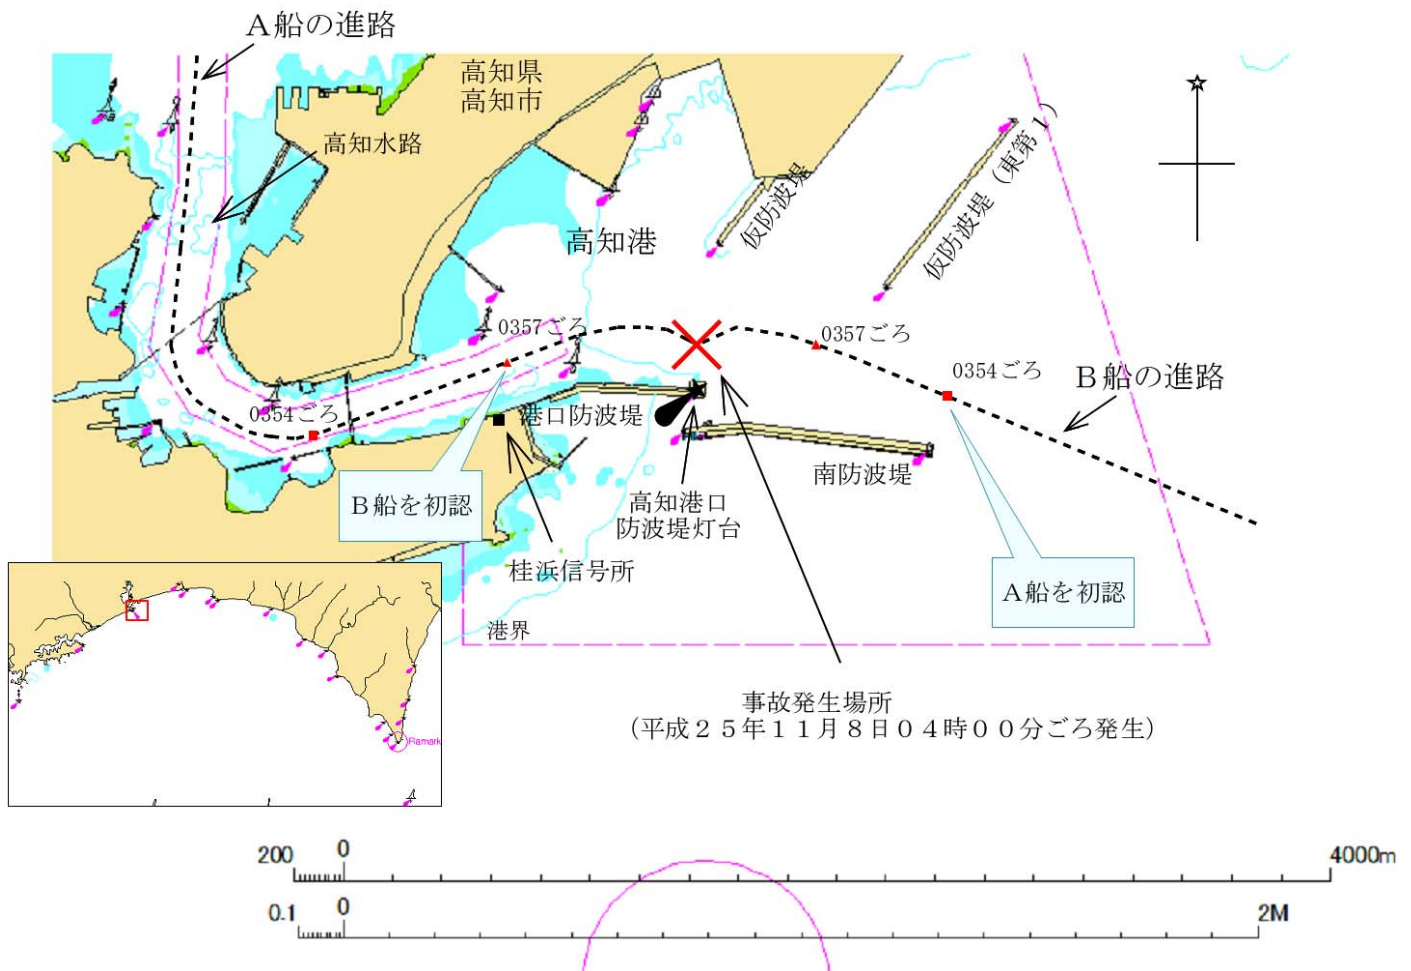
付図1 推定航行経路図

<p>一を作動させ、機関を半速力前進として約7～8ノット（kn）の速力（対地速力、以下同じ。）により、甲板員1人に見張りを行わせ、平成25年11月8日03時54分ごろ、手動操舵で高知水路に沿って左に変針し、約9knの速力となって東進していた。</p> <p>船長Aは、03時57分ごろ、右舷船首約10°～15°に高知水路の東口に向かって西北西進するB船の白灯2個及び赤灯1個を初認したが、B船が、高知水路の東口に向けて大回りに左に転じるものと思ひ、B船と左舷対左舷で通過するつもりで東北東進した。</p> <p>船長Aは、03時58分ごろ、高知水路の東口を出航し、いつものように港口防波堤に沿って右転しながら、南防波堤南東端北方沖に向かう予定で南東進中、B船が急に左に変針し、紅、緑2灯が見えると間もなく、04時00分ごろ港口防波堤東端北方沖において、A船の船首部とB船の船首部とが衝突した。</p> <p>船長Aは、直ちに機関を中立とし、携帯電話で海上保安部に衝突した旨の通報を行い、高知港内に錨泊した。</p> <p>B船は、船長Bほか3人が乗り組み、法定の灯火を表示し、船長Bが、単独で操船を行い、機関を全速力前進として約9knの速力で自動操舵により、高知水路に入航しようとして西北西進していた。</p> <p>船長Bは、03時54分ごろ、南防波堤南東端北方沖を航行中、左舷船首20°1.5M付近にA船の白灯1個及び緑灯1個を認めた後、A船が近くなることを避けるため、機関を半速力前進とし、高知水路の東口に向けて約6knの速力で航行を続け、03時58分ごろ、A船が左舷船首約10°となったが、白灯が1個のA船が引船であり、仮防波堤の東方に向けて航行するものと思ひ、左舵を取り、A船に向けて探照灯を2回照射し、約10°左に変針した。</p> <p>船長Bは、03時59分ごろ、右舷船首方間近に迫ったA船が、針路を右に転じたので、機関を停止して左舵一杯とし、急いで機関を全速力後進として西南西進中、04時00分ごろ約1knの速力でB船の船首部とA船の船首部とが衝突した。</p> <p>船長Bは、海上保安部に衝突した旨の通報を行い、浸水がないことを確認した後、高知港内に錨泊した。</p> <p>（付図1 推定航行経路図 参照）</p>
