船舶事故調査報告書

平成26年10月2日
 運輸安全委員会（海事専門部会）議決
 委員 庄 司 邦 昭（部会長）
 委員 小須田 敏
 委員 根 本 美 奈

事故種類	衝突（漁具）
発生日時	平成26年1月13日 09時31分ごろ
発生場所	兵庫県姫路市松島南東方沖 松島灯台から真方位138° 10.0海里付近 （概位 北緯34° 28.2′ 東経134° 36.7′）
事故調査の経過	平成26年1月14日、本事故の調査を担当する主管調査官（神戸事務所）ほか1人の地方事故調査官を指名した。 原因関係者から意見聴取を行った。
事実情報 船種船名、総トン数 船舶番号、船舶所有者等 L×B×D、船質 機関、出力、進水等	A 貨物船 ^{おおくら} 大倉丸、199トン 135265、寺口汽船有限会社 56.24m×9.10m×5.87m、鋼 ディーゼル機関、735kW、平成10年4月11日 B 漁船 ^{りょうえい} 漁栄丸、4.96トン HG3-41566（漁船登録番号）、個人所有 11.40m（Lr）×2.65m×0.75m、FRP ディーゼル機関、48kW（動力漁船登録票による）、昭和53年6月18日
乗組員等に関する情報	A 船長A 男性 30歳 六級海技士（航海） 免許年月日 平成17年6月15日 免状交付年月日 平成21年7月28日 免状有効期間満了日 平成27年6月14日 機関長A 男性 55歳 四級海技士（航海） 免許年月日 平成11年7月30日 免状交付年月日 平成25年4月30日 免状有効期間満了日 平成30年7月30日 B 船長B 男性 61歳 一級小型船舶操縦士・特殊小型船舶操縦士・特定 免許登録日 昭和55年2月21日 免許証交付日 平成24年8月13日 （平成29年11月15日まで有効）

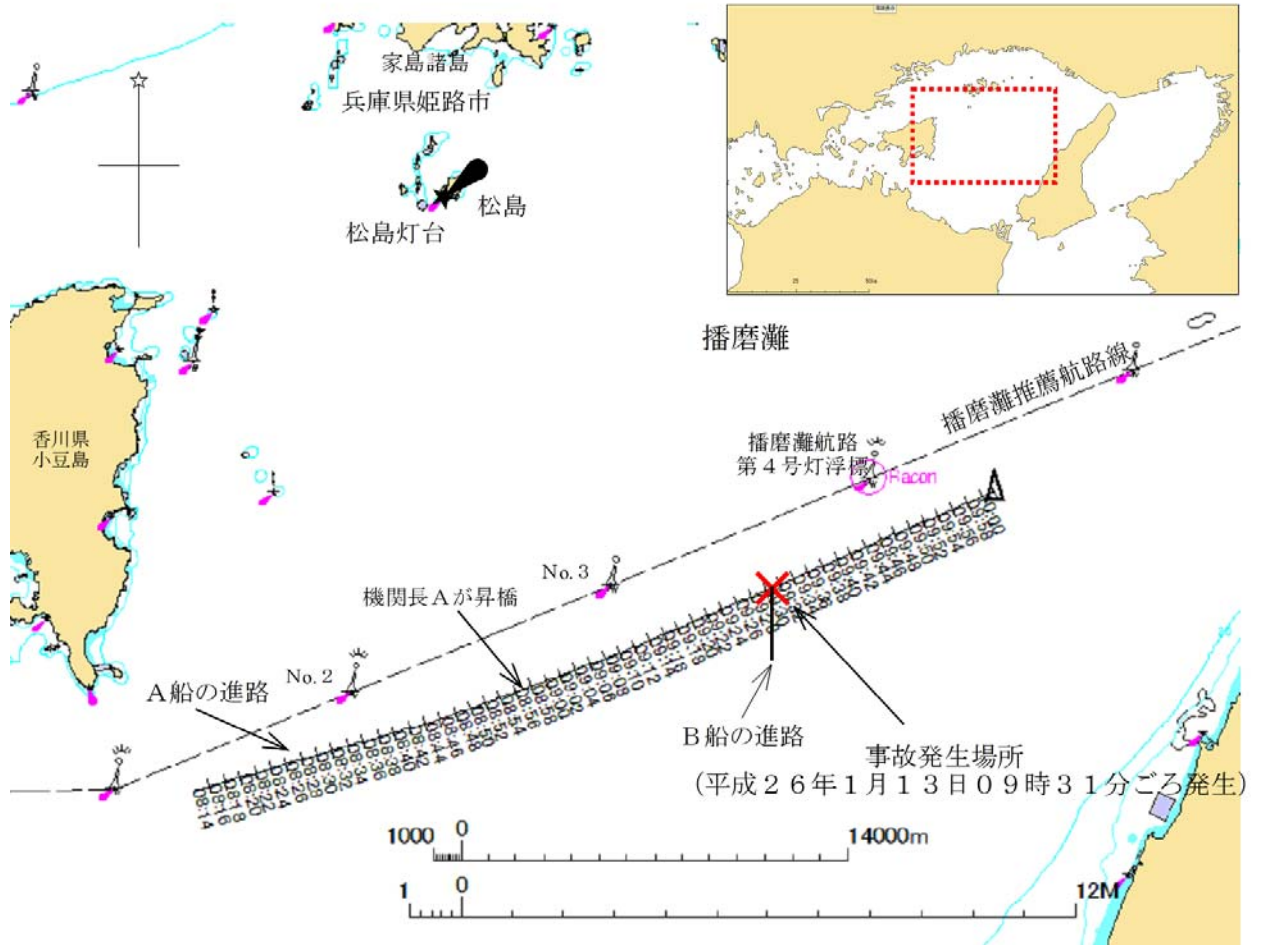
付図1 推定航行経路図

死傷者等	なし
損傷	A 球状船首部に擦過傷 B ネットローラーに破損、主機及び航海機器等に濡損
事故の経過	<p>A船は、船長A及び機関長Aほか1人が乗り組み、鋼材約781tを積み、約068°（真方位、以下同じ。）の針路及び約9～10ノット（kn）の速力（対地速力、以下同じ。）として航行中、機関長Aが、船長Aと交替して船橋当直に就き、平成26年1月13日09時05分ごろ、視界が良好であり、レーダー機器の劣化を避けたいと思い、2台のレーダーをスタンバイとし、舵輪後方の船橋中央にある床面からの高さ約0.8mで背もたれ付きの椅子に腰を掛け、自動操舵として見張りをを行い、松島南東方沖の播磨灘推薦航路線に沿って航行を続けた。</p> <p>機関長Aは、明石海峡航路を東進していたところ、海上保安部の巡視艇から停船するように要請を受けた。</p> <p>機関長Aは、巡視艇から、付近の交通量が多いので、目的地の阪神港に直航するように指示を受け、14時15分ごろ着岸した。</p> <p>船長A及び機関長Aは、海上保安部の聴取を受けた後、球状船首部に擦過傷があること、及び漁具に付着した塗料の鑑定結果により、B船の漁具と衝突したことを知った。</p> <p>B船は、船長Bが1人で乗り組み、09時23分ごろ、周囲を見回した後、松島南東方沖を約4knの速力により、鋼製の引き索でえい網を行いながら、自動操舵によって北進を始めた。</p> <p>船長Bは、船尾甲板で船尾方を向いて立ち、漁獲物の選別作業に専念していたところ、左舷正横後20°100～200m付近にB船に向けて接近するA船を認め、衝突の危険を感じたので、すぐに主機操縦ハンドルを操作して増速するとともに、引き索を延ばし、A船がB船の船尾方約10mを通過すると同時の09時31分ごろ、松島南東方沖において、A船の船首部がB船の漁具に衝突した。</p> <p>船長Bは、すぐに機関を中立としたところ、B船が、約10～20秒間A船によって右舷方に引かれた後、左舷方に転覆し、間もなく、引き索が切断した。</p> <p>船長Bは、海に投げ出されたが、泳いでB船に戻り、転覆したB船の船底の上で救助を待っていたところ、約20分後、B船の異変に気付いて駆けつけた僚船に救助された。</p> <p>船長Bは、僚船が行った通報により、来援した巡視艇で姫路市坊勢漁港に移送され、また、B船は、僚船により、正立状態にされた後、坊勢漁港にえい航され、B船の漁具は、9日後に揚収された。</p> <p>（付図1 推定航行経路図 参照）</p>
