船舶事故調査報告書

事故種類	乗揚
発生日時	平成26年2月16日 07時40分ごろ（現地時間）
発生場所	南極大陸マラジョージナヤ基地北方沖 南極大陸マラジョージナヤ基地付近の海岸レーダー局から真方位348°1,400m付近 （概位 南緯67°39.4′ 東経045°49.4′）
事故調査の経過	平成26年2月18日、本事故の調査を担当する主管調査官（神戸事務所）ほか1人の地方事故調査官を指名した。 原因関係者から意見聴取を行った。
事実情報 船種船名、総トン数 船舶番号、船舶所有者等 L×B×D、船質 機関、出力、進水等	砕氷艦 しらせ、12,650トン 5003（艦船国籍証書の番号）、防衛省 138.0m×28.0m×15.9m、鋼 電動機（4基）、22,064kW（合計）、平成20年4月16日
乗組員等に関する情報	艦長 男性 51歳 運航一級（防衛省基準） 航海長 男性 43歳 運航一級（防衛省基準）
死傷者等	なし
損傷	船首材最下部欠損、艦首部船底右舷側に亀裂、測程儀室、第2、第3及び第4空所に浸水、艦首部船底両舷に凹損及び擦過傷
事故の経過	<p>本艦は、艦長及び航海長ほか172人が乗り組み、南極観測隊員66人を乗せ、日本への帰途につくため、南極大陸昭和基地を離岸し、昭和基地北北西方沖で海洋観測を行った後、平成26年2月14日にロシア連邦が管理するマラジョージナヤ基地（以下「マ基地」という。）北北西方沖約4海里の所に移動して氷中にとどまった。</p> <p>本艦は、将来、マ基地周辺に接岸して物資の陸揚げを行う可能性があり、15日に南極観測隊員をヘリコプターにより、マ基地周辺に上陸させて状況調査を行った後、マ基地北方沖から沿岸部の状況を確認することにした。</p> <p>艦長は、16日06時50分ごろ、艦橋前部中央部に立った航海長を当直者として操艦に当たらせ、副直者等の乗組員10人を各機器類の担当に就かせ、艦橋右舷側の椅子に腰を掛けて操艦の指揮に当たっ</p>

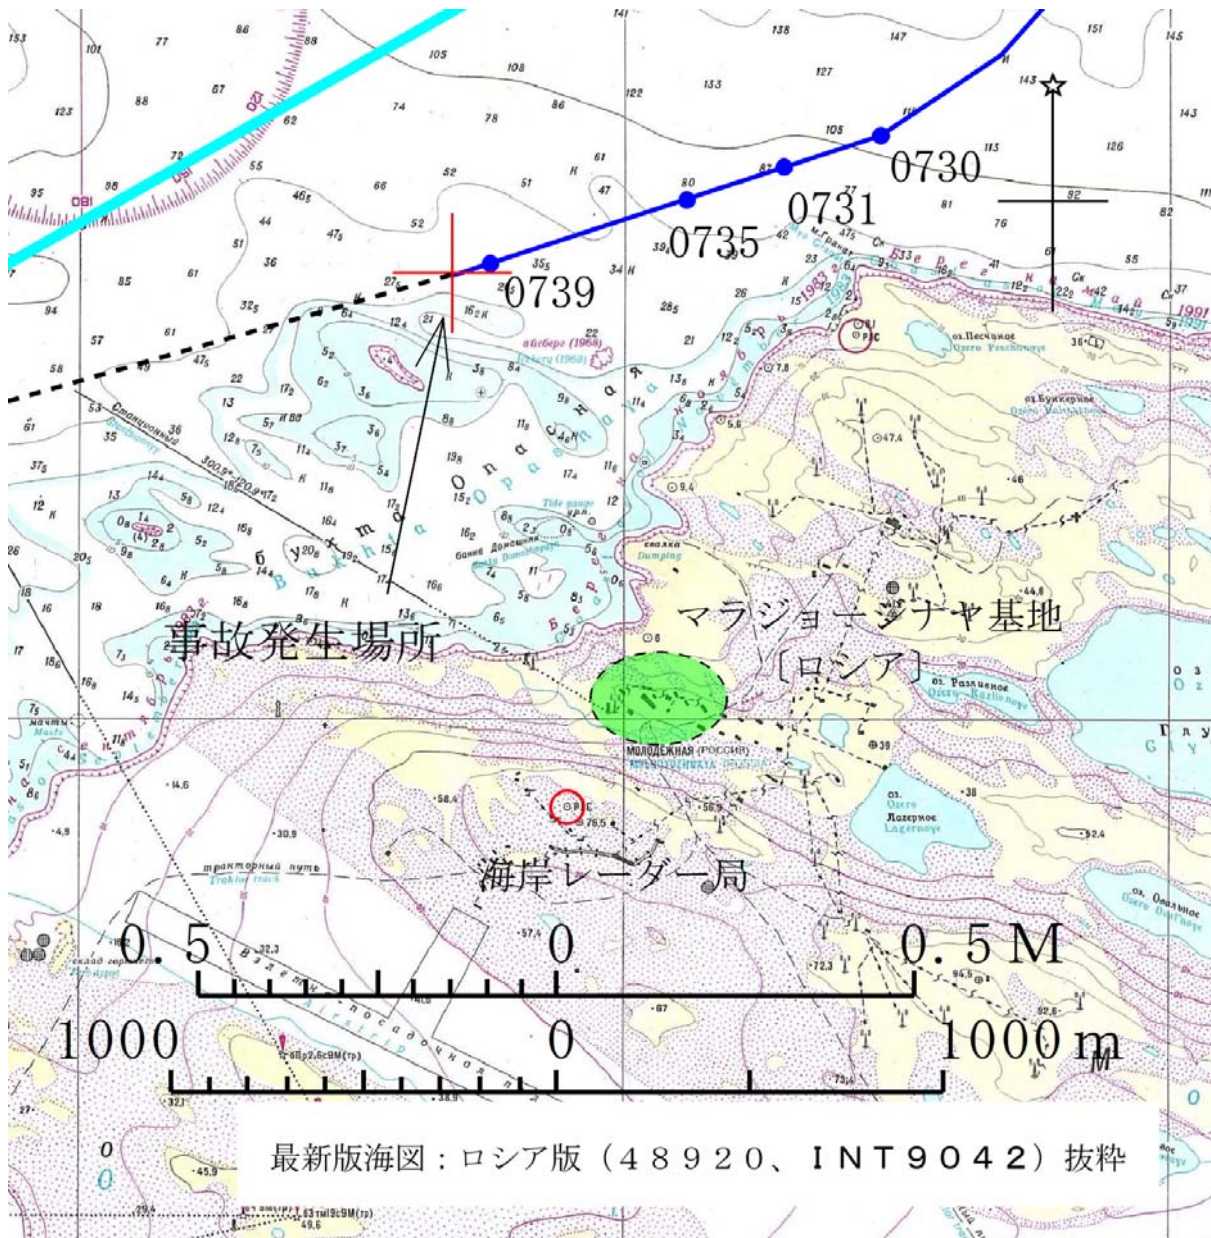
付図3 推定航行経路図（拡大2）

本艦が乗り揚げた場所は、マ基地北北西方沖約1,200mに位置する島(島頂部の標高4m、島名なし)の北東方沖約280mであり、水深20mの等深線の外側にある水深が約8mの暗岩であった。

<p>判明した事項の解析</p>	<p>本艦は、南極大陸マ基地北方沖において、艦位が予定針路線の南方に外れていることが分かった後、機関を停止してマ基地中央部を見渡し、再び発進した際、海図写及び本艦ENCに暗岩を示す記載がなかったことから、予定針路線に戻そうとして連続砕氷を行って西南西進していたところ、暗岩に向けて航行することとなり、暗岩に乗り揚げたものと考えられる。</p> <p>艦長は、使用していた海図写が包含する海域が、これまでに各国砕氷艦が航行した実績があること及びレーダーを使用して沿岸部の視認可能な露岩等の位置を確認したところ、海図写上の露岩等の位置とほぼ一致したので、海図写を使用して航行することに問題はないと思い、海図写を使用してマ基地北方沖に接近することにしたものと考えられる。</p> <p>海図写、本艦ENC、最新版海図及び最新版ENCのいずれにも暗岩の記載がなかったが、乗揚場所付近に未測量の暗岩が存在していたものと考えられる。</p>
<p>原因</p>	<p>本事故は、本艦が、南極大陸マ基地北方沖において、艦位が予定針路線の南方に外れていることが分かった後、機関を停止してマ基地中央部を見渡し、再び発進した際、海図写及び本艦ENCに暗岩を示す記載がなかったため、予定針路線に戻そうとして連続砕氷を行って西南西進していたところ、暗岩に向けて航行することとなり、暗岩に乗り揚げたことにより発生したものと考えられる。</p>
<p>参考</p>	<p>防衛省は、本事故後、海上自衛隊艦船事故調査委員会が、本事故に至る経過及び原因等について、艦船事故調査報告書として取りまとめた。</p> <p>今後の同種事故等の再発防止に役立つ事項として、次のことが考えられる。</p> <ul style="list-style-type: none"> ・南極海域においては、精密水路測量によって作成された大縮尺の海図（紙海図及びENC）が限られていることに留意すること。 ・南極海域を航行する艦船は、航行予定の海域を含む、最新版の紙海図及びENCの刊行状況を必ず確認して入手し、航海に使用することが望まれるが、依然として未測量の海域が各所に存在し得る可能性を踏まえておくこと。 ・他の艦船が航行した実績のある航路を可能な限り、航行すること。 ・やむなく、航行実績のない海域に入らざるを得ない場合に備え、新たな測深機器等を搭載する必要性を検討すること。

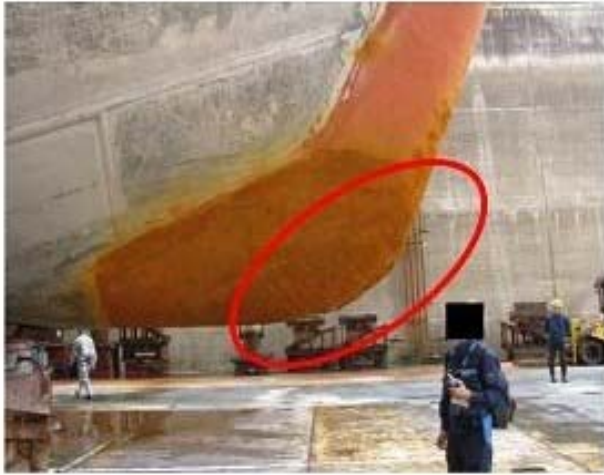
写真1 艦首船底先端部

本艦は、水中カメラを使用して船底部の損傷及び乗揚状況を確認した後、搭載する燃料及び清水を移動させてトリムの調整を行い、2月16日午後及び17日の2回の満潮時に離礁を試みたものの、離礁できず、18日07時19分ごろ4回目の離礁作業によって離礁した。

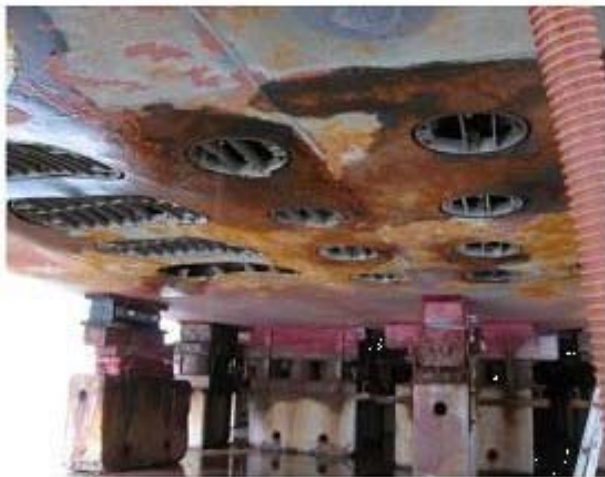
本艦は、第2空所等に浸水を認めたものの、航行に支障がないことを確認した後、他の海域で海洋観測を実施し、オーストラリア連邦シドニー港でダイバーによる損傷状況の確認を行い、4月7日京浜港東京区に帰った。

写真3 右舷前部船底部の損傷状況

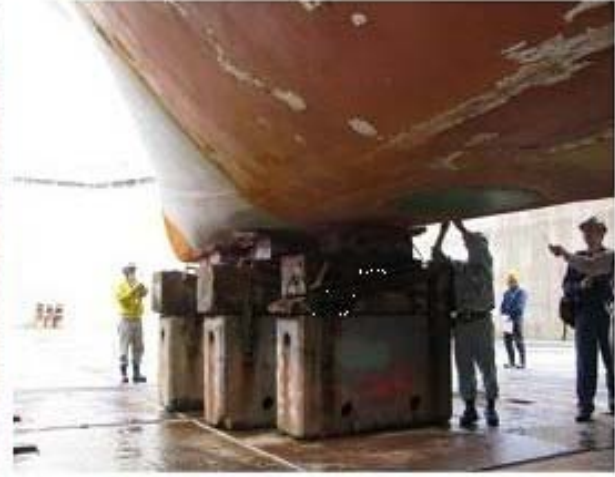
写真4 左舷前部船底部の損傷状況
