船舶事故調査報告書

船種船名 コンテナ船 PANCON SUCCESS

事故種類 乗組員死亡

発生日時 平成25年2月7日 20時25分ごろ

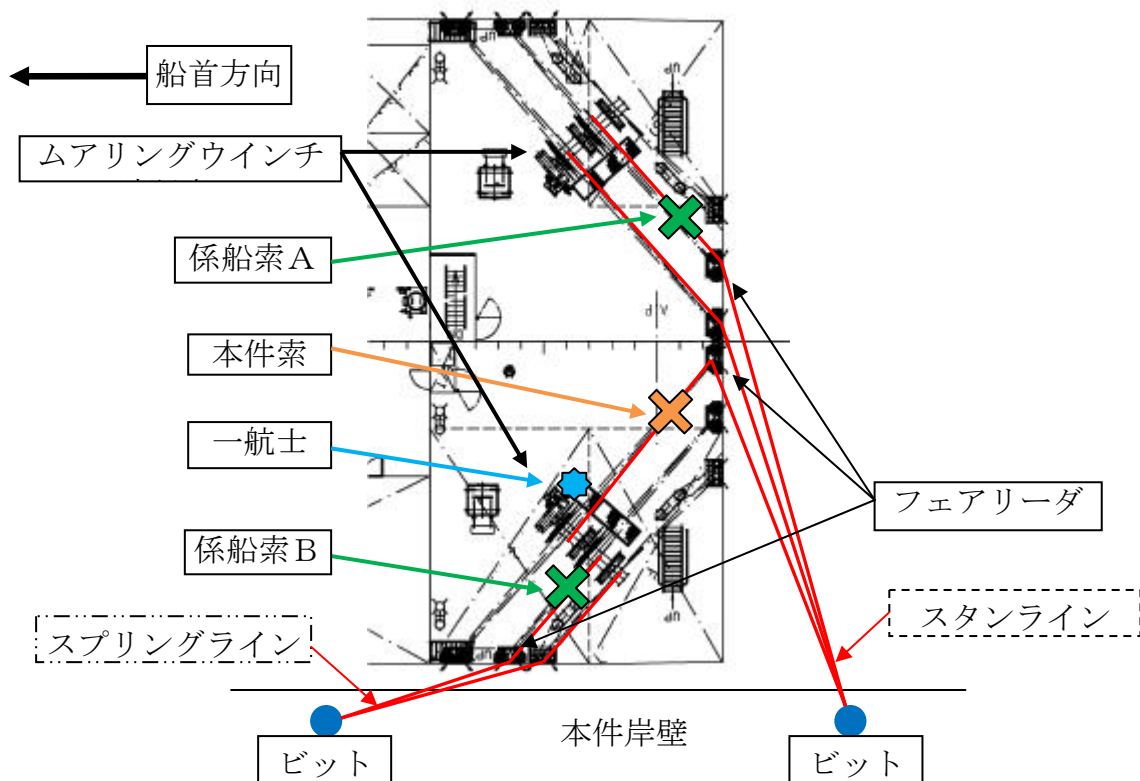
図 2 - 1 本船船尾部

舷門当直中の甲板員は、19時20分ごろ、船尾部において、3本のスタンライン^{*3}のうち、船尾寄りのスタンライン（以下「係船索A」という。）及び2本のスプリングライン^{*4}のうち、船首寄りのスプリングライン（以下「係船索B」という。）が切れていることを見付け、一航士及び甲板長ほか3人で係船索A及び係船索Bの交換を開始した。

本船は、係船索Bを交換していた際、20時25分ごろ、左舷側のムアリングウインチから船尾端の船体中央部に設けられたフェアリーダを経由して本件岸壁上のビットに係止していたスタンライン（以下「本件索」という。）が破断し、破断した本件索が一航士の臀部^{でん}に当たり、一航士が倒れた。

係船索上の×印は、破断した部分を指す。

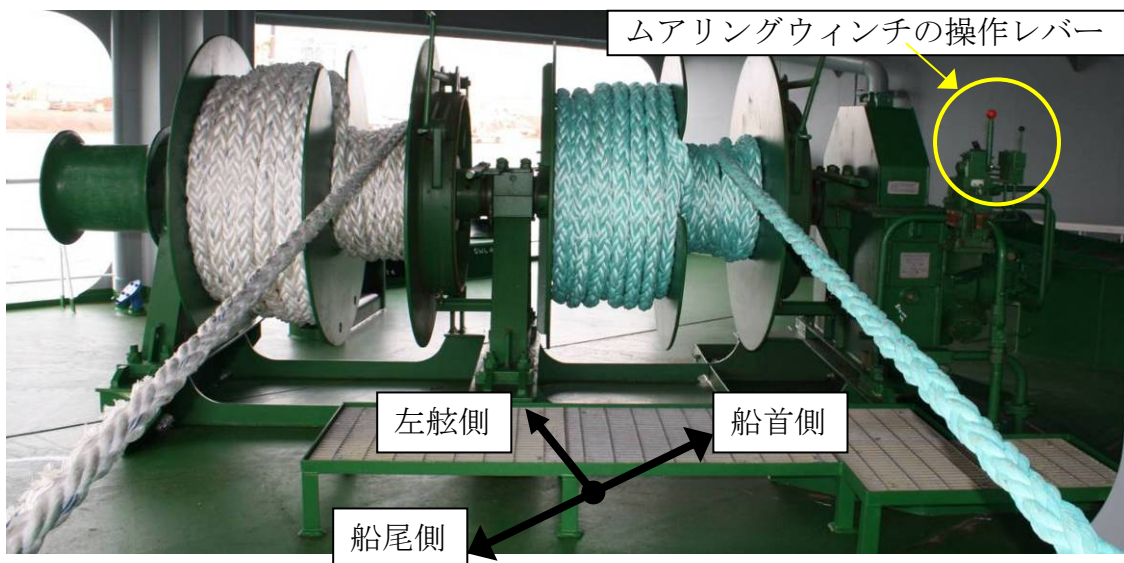
写真2-2 左舷側のムアリングウインチ

本事故時には、一航士は、左舷側のムアリングウインチを操作しており、同ウインチの右舷側のホーサドラムのクラッチを外してブレーキを掛け、左舷側のホーサドラムのクラッチを入れてブレーキを緩めていた。

(本事故当時、船尾側の係船索は、左舷側フェアリーダへ、また、ワーピングエンドには左舷側フェアリーダから係船索が巻き付けられていた。)

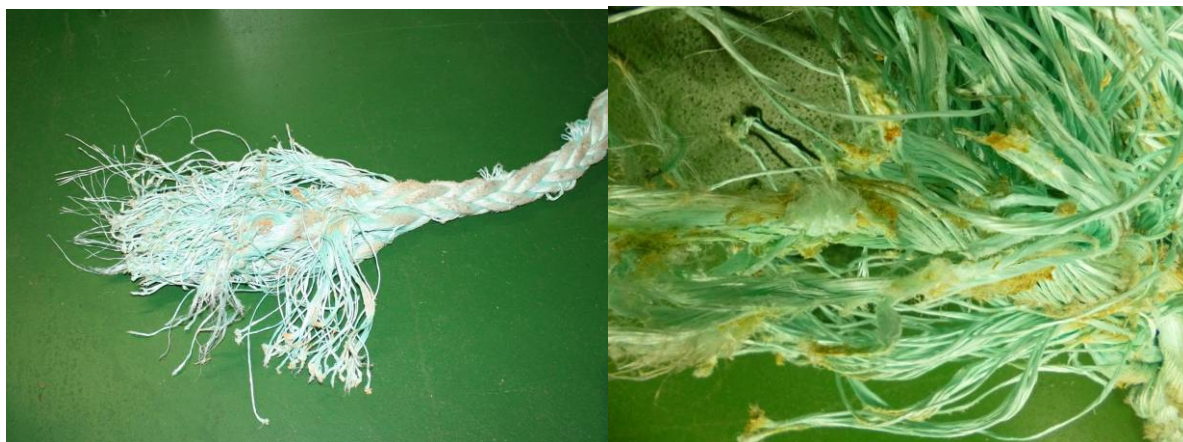
写真2-3 本件索の破断状態

本件索は、ホーサドラムから約4mの所に破断部があり、破断部のヤーン^{*9}は、長さがほぼそろっており、また、同ヤーンには溶融痕があった。

写真2-4 本件索破断部の溶融痕

本件索は、破断した先端部がそろっていること、及び溶融していることから、本件索が緊張したときにフェアリーダ、その台座の屈曲した部分又は船体角部で破断したと推測される。

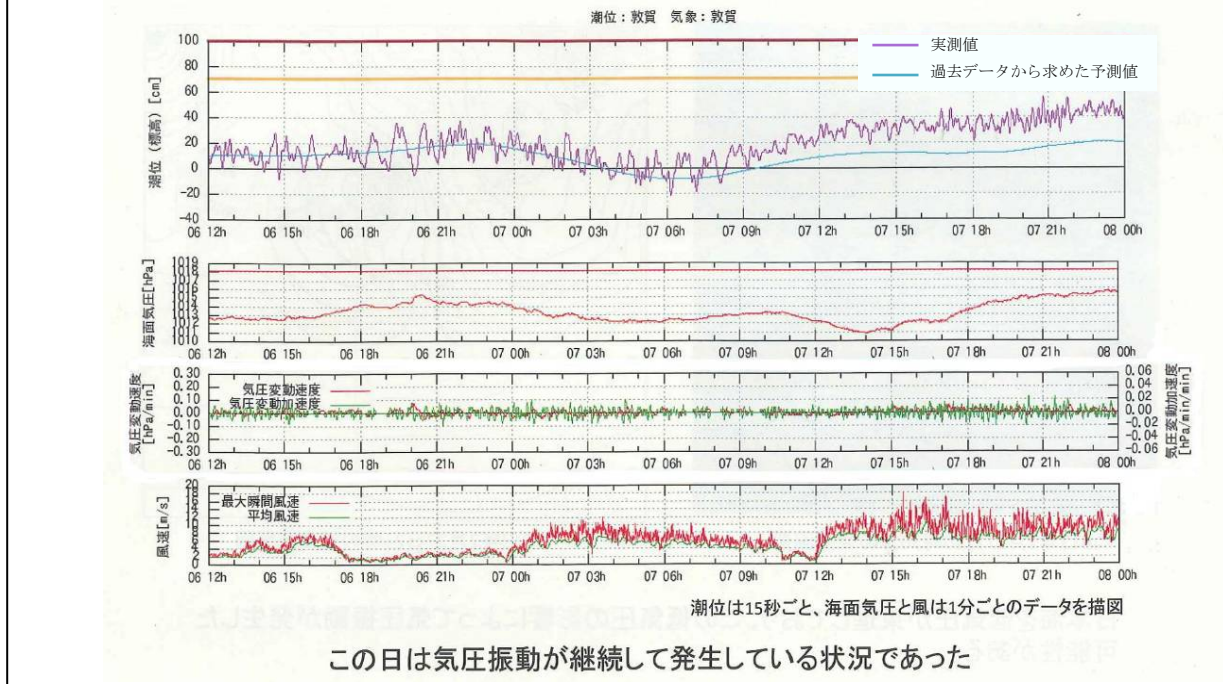
図 2 - 4 敦賀の潮位・気圧・風の観測記録

- (1) 気象庁担当官の口述及び回答書によれば、本事故当日、低気圧が日本海を東進し、この低気圧の影響によって気圧振動が発生した可能性があり、本事故当日の敦賀港は、一日中、副振動が続いていた。

(2) 敦賀港は、本事故当日、16時から21時までの間、周期が約7～23分、全振幅が約2～17cmの副振動があり、特に、20時から21時までの間、周期が約11～16分、全振幅が約12～15cmの副振動があった。

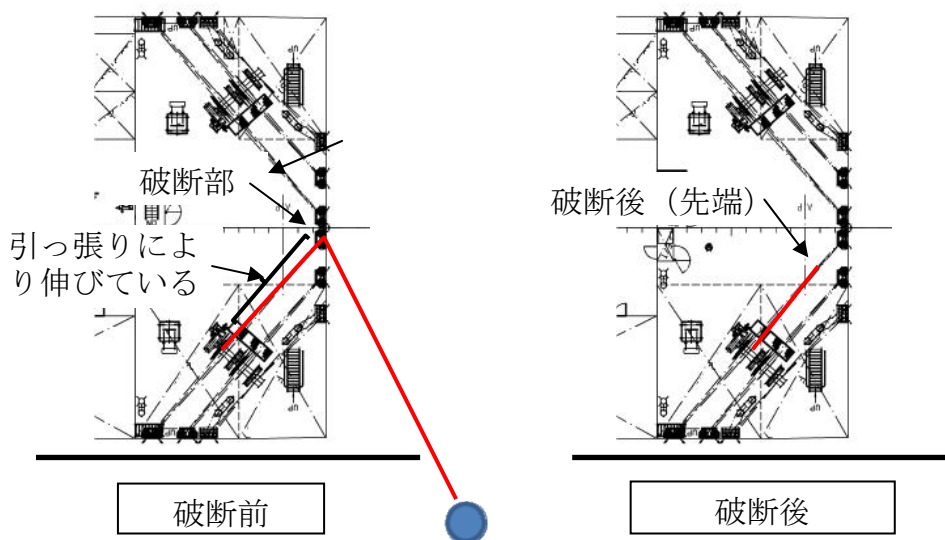
図2-5 本件索の破断の状況

本件索には、係留中の本船が動揺することにより、強度以上の張力が掛かり、特に、フェアリーダにより、屈曲した部分には、本船の動揺で索を圧縮する力も加わり、本件索の引張強度及びせん断強度以上の力が瞬間的に掛かり、破断したと考えられる。

これまでの研究から、屈曲部での破断荷重は、引張試験による破断荷重の約9割に減少することが分かっている。

本事故におけるスナップバックの危険範囲は、本件索がフェアリーダ部で破断したものと推察した場合、係船ドラム側の係止点を支点に破断部の先端が係船ドラム反対側へ届く位置までと想定され、破断した本件索が跳ね返り、一航士を強打したものと考える。

また、船舶の運航事業者は、管理船舶の乗組員に対し、係船索が破断した場合、破断した係船索が跳ね返って当たれば、死亡等の事故に至ることから、破断するおそれのある係船索付近での作業を極力避けるように指導する必要がある。
