船舶事故調査報告書

平成26年9月18日
 運輸安全委員会（海事専門部会）議決
 委員 横山 鐵 男（部会長）
 委員 庄 司 邦 昭
 委員 根 本 美 奈

事故種類	乗組員死亡
発生日時	平成26年5月24日 18時47分ごろ
発生場所	岡山県倉敷市水島港 水島港西1号防波堤灯台から真方位008° 2.78海里付近 （概位 北緯34° 30.9′ 東経133° 44.5′）
事故調査の経過	平成26年6月6日、本事故の調査を担当する主管調査官（広島事務所）ほか1人の地方事故調査官を指名した。 原因関係者から意見聴取を行った。
事実情報 船種船名、総トン数 船舶番号、船舶所有者等 L×B×D、船質 機関、出力、進水等	貨物船 ^{てつりゅう} 鐵隆丸、229トン 141528、福島海運株式会社 60.79m×9.80m×5.50m、鋼 ディーゼル機関、735kW、平成23年8月
乗組員等に関する情報	船長 男性 52歳 五級海技士（航海） 免許年月日 昭和61年4月24日 免状交付年月日 平成23年6月27日 免状有効期間満了日 平成28年7月13日 二等航海士 男性 76歳 五級海技士（航海） 免許年月日 昭和36年11月10日 免状交付年月日 平成22年3月9日 免状有効期間満了日 平成27年6月14日
死傷者等	死亡 1人（二等航海士）
損傷	なし
事故の経過	本船は、船長及び二等航海士ほか3人が乗り組み、船倉の折り畳み式ハッチカバーを半分開いて船首方に立て掛けた状態とし、水島港に左舷着けで着岸した際、右舷船首のフェアリーダーから繰り出した船首の係船索（以下「本件係船索」という。）が船首と近い位置の岸壁のビットに取られた。 船長は、船首甲板で作業に当たっていた一等航海士及び二等航海士に本件係船索を船首前方のビットへ取り直すようにマイクで指示した。 一等航海士は、二等航海士に合図をしたら、本件係船索を緩めるよう

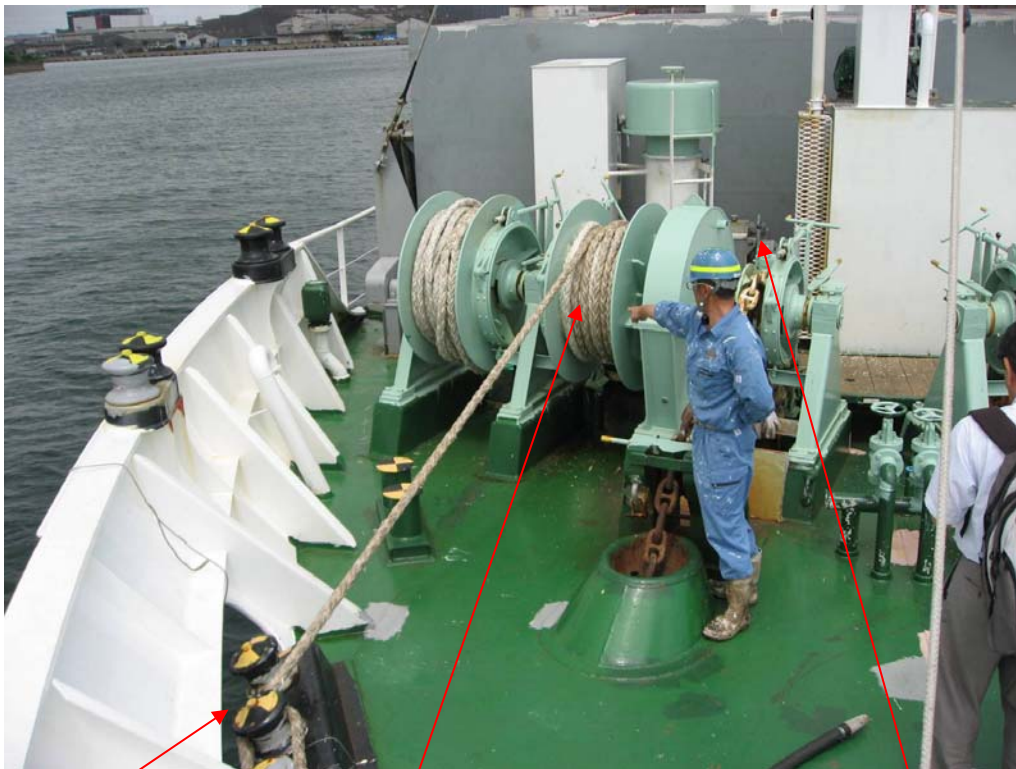
写真1 係船装置付近の状況

本事故が発生したホーサドラム

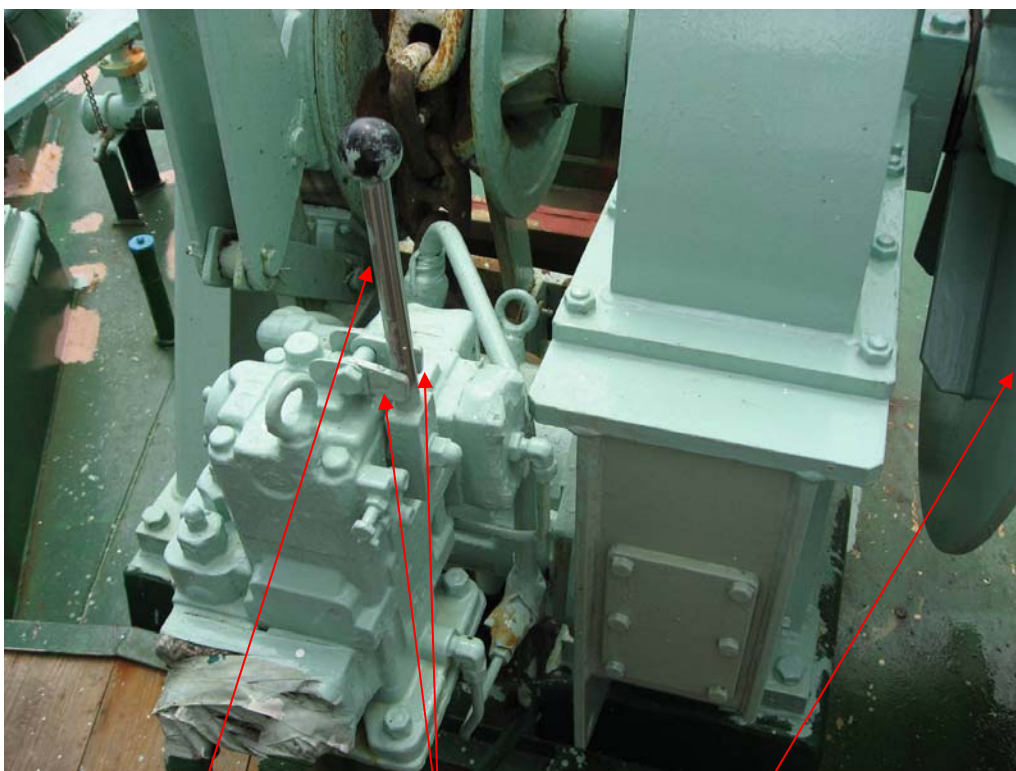
写真2 係船装置の操作レバーの状況

本事故が発生したホーサドラム

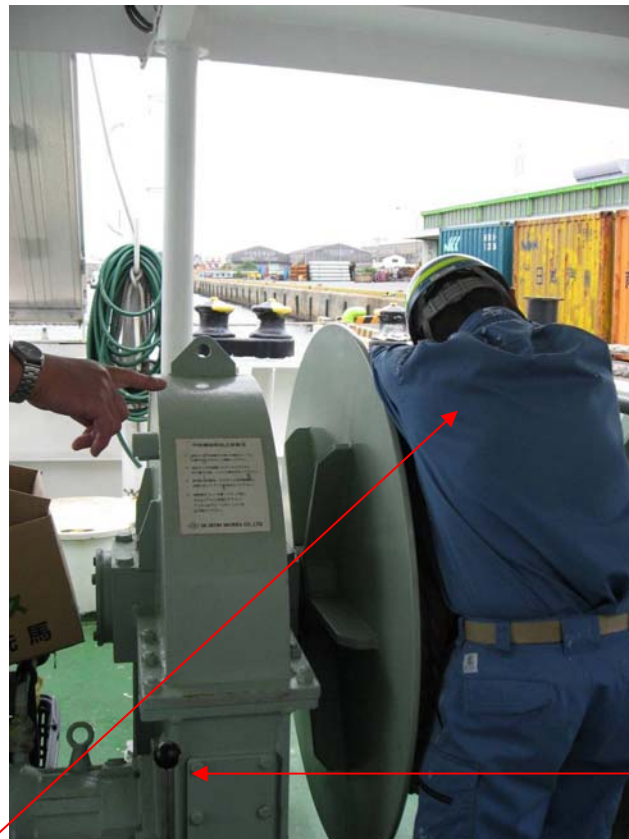
写真3 事故発生時の再現状況（後部甲板の係船装置で実施）

<p>に指示して岸壁に降り、大声で合図を行い、本件係船索が緩み始めたことから、本件係船索のアイをビットから外して保持していたところ、本件係船索が、緩まずに止まった後、急に緊張して巻き込まれ始めたため、本件係船索を手放したが、ホーサドラム内の本件係船索がかみ込んだものと思い、再び本件係船索が繰り出されるまで待つことにした。</p> <p>船橋から一等航海士の様子を見ていた船長は、二等航海士にマイクで状況を知らせるように指示したが、返答がなかったことから、船首甲板へ行ったところ、本件係船索を巻いた右舷側係船装置の内側のホーサドラムに覆いかぶさるようにして巻き込まれている二等航海士を見付け、直ちに係船装置の操作レバーを操作して救出し、一等航海士に救急車を手配させるとともに、心肺蘇生を行い、到着した救急車に同人を引き継いだ。</p> <p>二等航海士は、搬送された病院で死亡が確認され、圧迫死と検案された。</p> <p>(写真1 係船装置付近の状況、写真2 係船装置の操作レバーの状況参照)</p>
<p>気象・海象</p>	<p>気象：天気 晴れ、風向 南、風力 2、視界 良好 海象：海上 平穏、潮汐 上げ潮の末期</p>
<p>その他の事項</p>	<p>係船装置は、2つのホーサドラムを備えた揚錨機兼用の横型装置であり、それぞれがクラッチで駆動軸とかん合して駆動するようになっており、ホーサドラムには直径約45mm、長さ約100mの化学繊維製の係船索が巻かれ、本件係船索が巻かれたホーサドラム中央部から操作レバーまでの距離は約70cmであった。</p> <p>係船装置の操作レバーは、前方に倒せば巻き出し、後方に倒せば巻き込み、中央に立てれば停止であり、操作レバーの倒す角度が大きくなれば、ホーサドラムの回転速度が速くなるようになっていた。</p> <p>係船装置の巻き込み速度は、15～30m/分であった。</p> <p>本件係船索は、着岸時、右舷係船装置内側のホーサドラムから約12m～15m巻き出されていた。</p> <p>本件係船索の端は、本事故発生時、右舷船首フェアリーダー付近の舷外に垂れ下がった状態であった。</p> <p>本事故発生時の状況は、船長の口述によれば、次のとおりであった。</p> <p>(1) 二等航海士は、どちらの腕かは覚えていないが、片手を伸ばし、ホーサドラムに覆いかぶさるような姿勢で本件係船索に巻かれていた。</p> <p>(2) ホーサドラムは、停止又は微動していた。</p> <p>(3) 警察の話では、二等航海士の体には本件係船索が3回巻いた跡が残っていた。</p> <p>ホーサドラム内の係船索のかみ込みは、本船では、時々、発生しており、係船索のかみ込みが発生すれば、係船索は、ホーサドラムが巻き出</p>

本事故時の二等航海士の状態（左右どちらかの腕が伸びた状態で、体に係船索が巻き付いていた。）

<p>し方向に回転していても、かみ込み部から巻き込まれる状態であった。</p> <p>本船は、船倉のハッチカバーを折り畳んで船首方に立て掛けた状態では、船橋から前部甲板上での作業状況が見通せない状況であった。</p> <p>本船は、本事故時、岸壁と前部甲板との高さが約3mあり、岸壁から前部甲板の作業状況が見えない状況であった。</p> <p>(写真3 事故発生時の再現状況、写真4 係船索のかみ込みの再現状況 参照)</p>
<p>分析</p> <p>乗組員等の関与</p> <p>船体・機関等の関与</p> <p>気象・海象の関与</p> <p>判明した事項の解析</p>	<p>あり</p> <p>あり</p> <p>なし</p> <p>二等航海士は、圧迫死した。</p> <p>本船は、水島港に着岸して本件係船索の取り直し作業中、岸壁のビットから本件係船索を外した後、ホーサドラム内で本件係船索のかみ込みが生じ、本件係船索が巻き込まれることとなり、二等航海士が、係船装置のホーサドラムに巻き込まれたことから、死亡したものと考えられる。</p> <p>二等航海士は、係船装置を巻き出す方向に操作し、ホーサドラム内でかみ込んだ本件係船索を手で引っ張って外そうとしたが、外れず、ホーサドラムに巻き込まれた可能性があると考えられるが、その状況を明らかにすることはできなかった。</p>
原因	<p>本事故は、本船が水島港に着岸して本件係船索の取り直し作業中、岸壁のビットから本件係船索を外した後、ホーサドラム内で本件係船索のかみ込みが生じ、本件係船索が巻き込まれることとなり、二等航海士が、係船装置のホーサドラムに巻き込まれたため、発生したものと考えられる。</p>
参考	<p>今後の同種事故等の再発防止に役立つ事項として、次のことが考えられる。</p> <ul style="list-style-type: none"> ・係船装置を運転中に異常事態が発生した場合、装置を停止し、安全を確認した後、復旧作業を行うこと。

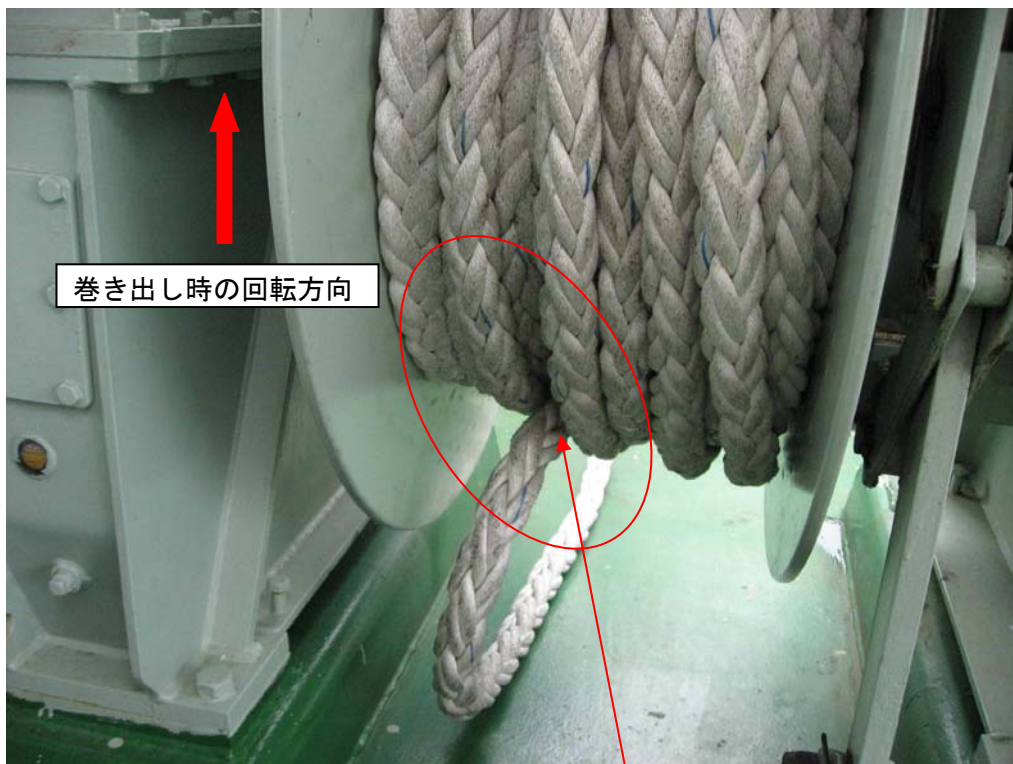
写真4 係船索のかみ込みの再現状況（後部甲板の係船装置で実施）

係船索がかみ込んだ状態
