## 船舶事故調査報告書

平成26年9月25日  
 運輸安全委員会（海事専門部会）議決  
 委員 横山 鐵 男（部会長）  
 委員 庄 司 邦 昭  
 委員 根 本 美 奈

事故種類	乗揚
発生日時	平成25年3月20日 19時45分ごろ
発生場所	広島県竹原市大久野島北端 大久野島灯台から真方位339° 1,550m付近 (概位 北緯34° 18.9′ 東経132° 59.3′)
事故調査の経過	平成25年4月4日、本事故の調査を担当する主管調査官（広島事務所）ほか1人の地方事故調査官を指名した。 原因関係者から意見聴取を行った。
事実情報 船種船名、総トン数 船舶番号、船舶所有者等 L×B×D、船質 機関、出力、進水等	漁船 <sup>いちどら</sup> 一寅丸、1.7トン HS3—38971（漁船登録番号）、個人所有 7.50m (Lr) × 1.90m × 0.78m、木 ディーゼル機関、46kW（動力漁船登録票による）、昭和56年6月
乗組員等に関する情報	船長 男性 59歳 二級小型船舶操縦士・特殊小型船舶操縦士・特定 免許登録日 平成10年9月11日 免許証交付日 平成23年6月10日 (平成28年6月9日まで有効)
死傷者等	なし
損傷	全損
事故の経過	本船は、船長、甲板員A及び甲板員Bが乗り組み、平成25年3月20日17時30分ごろ大久野島北端北西方にある小島西方沖約30m付近から大久野島と小久野島の中央に拡延する白石礁の東方沖にかけて南北にあなごはえ縄の設置を終え、18時00分ごろ揚縄を開始した。 船長は、右舷船首に船首方を向いて立ち、はえ縄の張り具合を見ながら、船尾の甲板員Aに舵柄と機関の操作を指示するとともに、右舷側から手繰りで揚縄を行い、甲板員Bを船首に配置し、縄や魚の整理等を行わせた。 船長は、19時ごろから西の風が徐々に強くなる状況下、左舷前方から風を受け、はえ縄を注視しながら、下方を向く姿勢で揚縄中、大久野島北端西方沖付近に移動した頃、はえ縄の北端を示す点滅灯が、

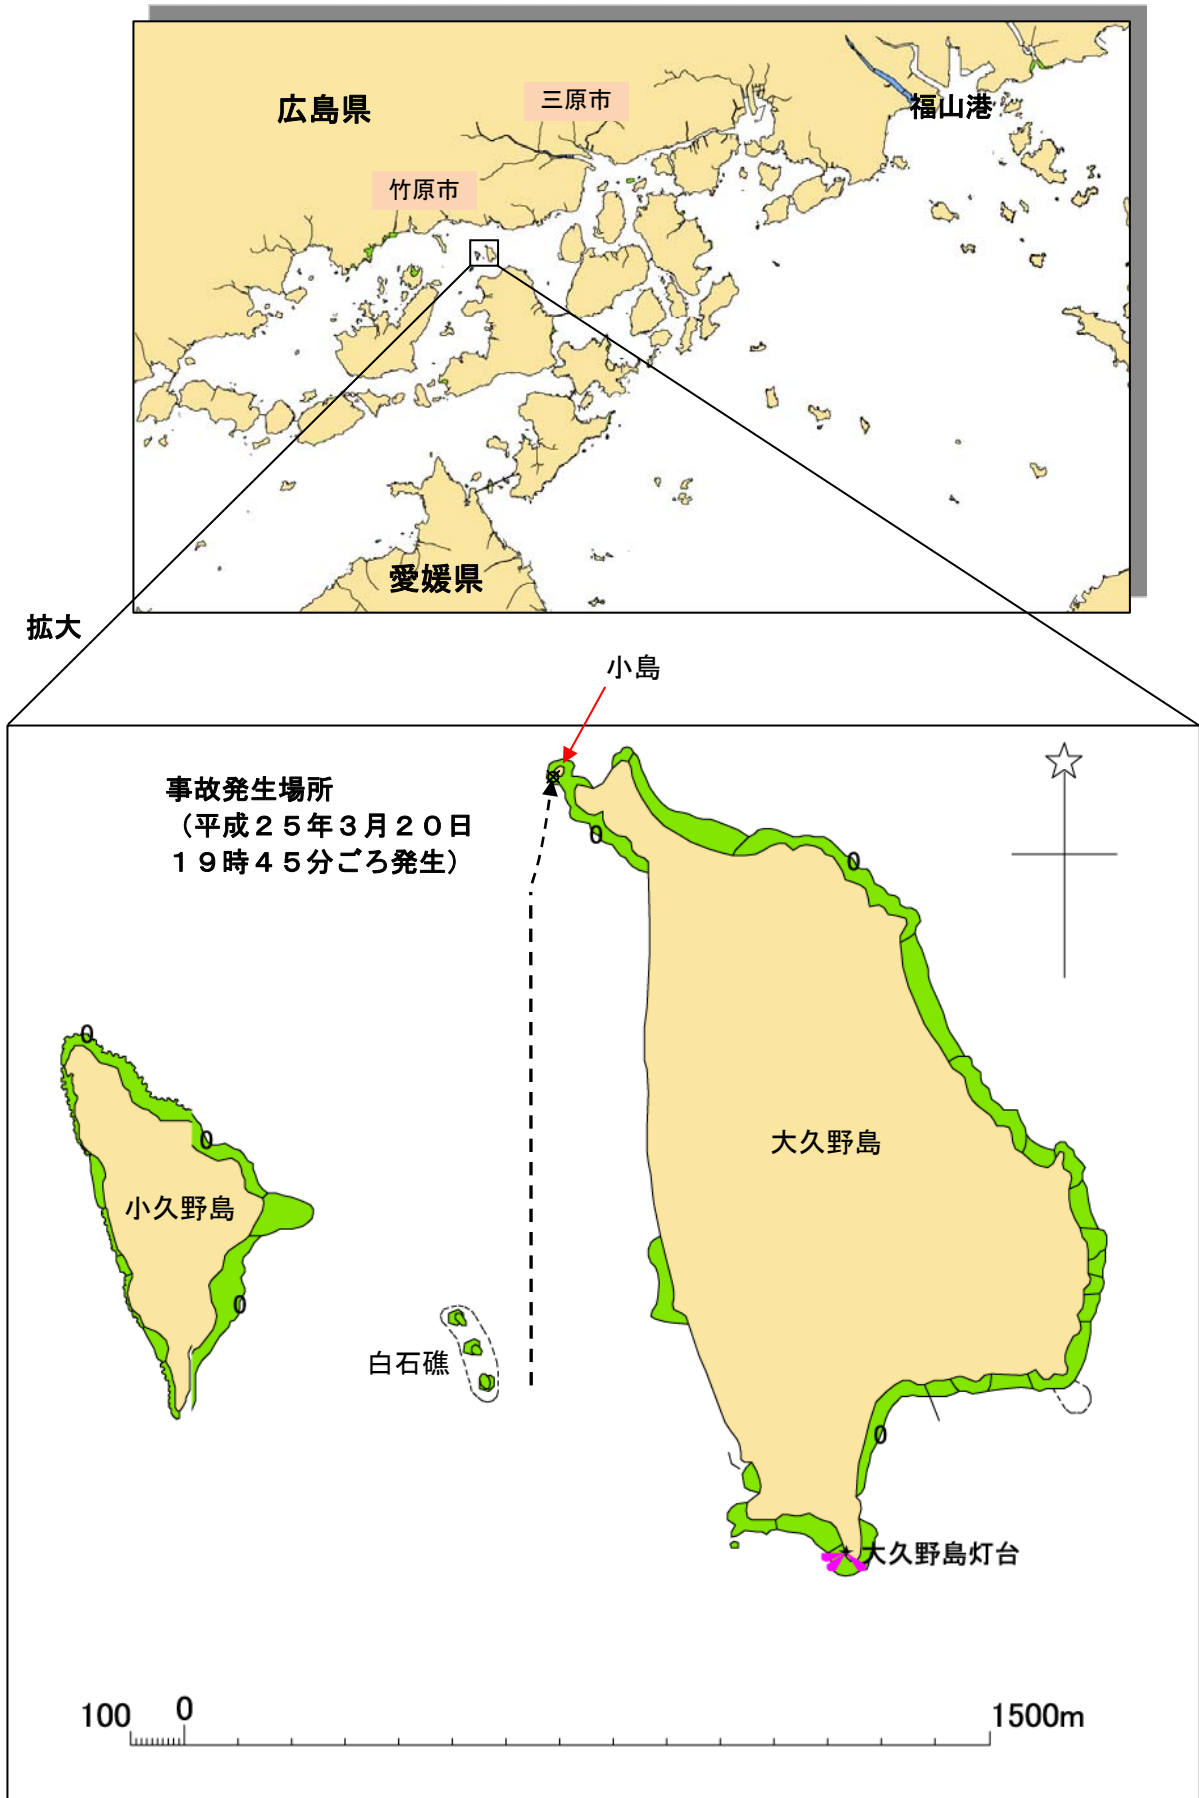
付図1 事故発生経過概略図

<p>設置したときより小島に寄せられていたので、本船が小島に接近していることに気付いた。</p> <p>船長は、甲板員Aから小島が近いとの助言を得たが、小島が10m以上離れているように見えた上、点滅灯が近くに見えていたことから、間もなく揚縄を終えることができるものと思い、揚縄を続けていたところ、小島まで約7mに接近していることに気づき、甲板員Aに小島から離れるように舵を取れと指示を出したが、舵が効かないとの返事を受け、19時45分ごろ、本船が、小島の西方沖約5mの岩礁に小島を右舷側に見る態勢で乗り揚げたことを知った。</p> <p>船長は、甲板員2人と共に長さ約2mの棒で海底を押しして離礁を試みたが、離礁できず、小島に上陸し、所属する漁業協同組合の組合長に携帯電話で救助を求めた。</p> <p>本船は、21日に船長が組合長を通じて業者を手配し、竹原市忠海港にえい航されたが、その後、廃船処理された。</p> <p>(付図1 事故発生経過概略図 参照)</p>																													
<p>気象・海象</p>	<p>気象：(1) 気象観測値</p> <p>本事故発生場所の北北西方約1.7km付近に位置する竹原市所在の竹原地域気象観測所における平成25年3月20日19時20分～19時50分の気象観測値は、次のとおりであった。</p>

<b>分析</b> 乗組員等の関与 船体・機関等の関与 気象・海象の関与 判明した事項の解析	あり なし あり 本船は、大久野島北端西方沖ではえ縄を揚縄中、西風を受けて小島に寄せられる状況下、小島まで約10mまで接近したものの、船長が揚縄を続けたことから、小島至近の岩礁に乗り揚げたものと考えられる。
<b>原因</b>	本事故は、夜間、本船が、大久野島北端西方沖ではえ縄を揚縄中、西風を受けて小島に寄せられる状況下、船長が揚縄を続けたため、小島至近の岩礁に乗り揚げたことにより発生したものと考えられる。
<b>参考</b>	今後の同種事故等の再発防止に役立つ事項として、次のことが考えられる。 ・ 操業中は操船が制限されるので、天候が悪化する状況で浅所に接近しないこと。
