船舶事故調査報告書

事故種類	乗揚
発生日時	平成25年6月28日 02時00分ごろ
発生場所	鹿児島県南さつま市野間半島西方沖の浅瀬 南さつま市所在の薩摩野間岬灯台から真方位126° 2.4海里付近 （概位 北緯31° 23.6′ 東経130° 08.8′）
事故調査の経過	平成25年11月11日、本事故の調査を担当する主管調査官（門司事務所）ほか1人の地方事故調査官を指名した。 原因関係者から意見聴取を行った。
事実情報 船種船名、総トン数 船舶番号、船舶所有者等 L×B×D、船質 機関、出力、進水等	漁船 第二十二 ^{ほうとく} 豊徳丸、19トン KG2-1320（漁船登録番号）、うえむら漁業生産組合 20.84m (Lr) × 3.99m × 1.85m、FRP ディーゼル機関、736kW（動力漁船登録票による）、平成6年4月25日
乗組員等に関する情報	船長 男性 34歳 一級小型船舶操縦士・特殊小型船舶操縦士・特定 免許登録日 平成13年10月4日 免許証交付日 平成24年8月13日 （平成28年11月13日まで有効）
死傷者等	なし
損傷	船底に亀裂、推進翼、ソナー等に破損
事故の経過	本船は、船長及び甲板員が乗り組み、5日間の月夜間の休漁後、平成25年6月27日16時00分ごろ鹿児島県枕崎市枕崎港を出港し、20時30分ごろから南さつま市宇治群島周辺の漁場で魚群の探索を始めた。 船長は、宇治群島周辺の漁場で魚影の反応がなかったので、28日00時00分ごろから甲板員を船員室に待機させ、宇治群島北東方の津倉瀬南方から野間半島に向けて東進し、操舵室の椅子に腰を掛けて自動操舵により、約10ノットの対地速力でレーダー及びソナーを見ながら魚群の探索に当たった。 船長は、01時30分ごろ魚群の兆候を見付けたので、南東進した後、再び東進したところ、軽い眠気を感じたが、何とか大丈夫と思

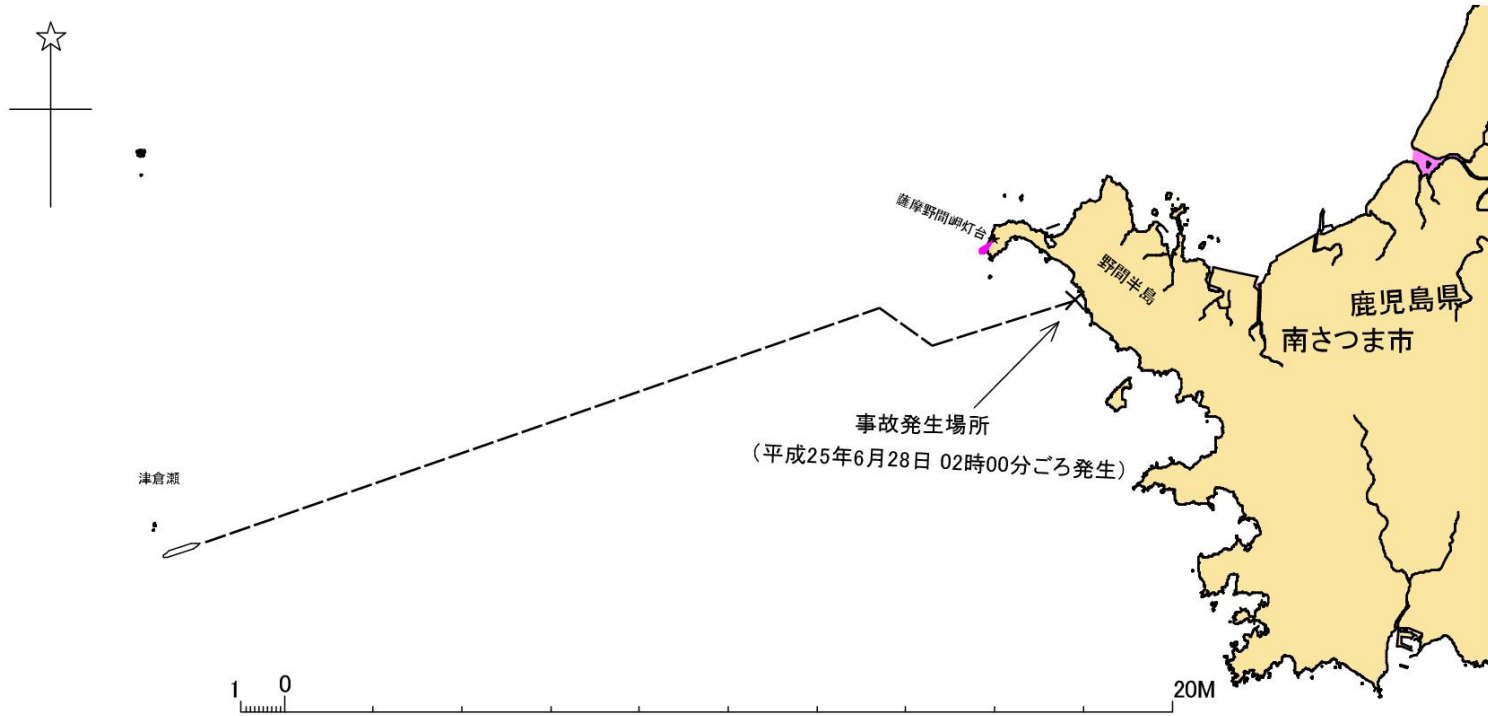
付図1 事故発生経過概略図

<p>い、魚群探索を続け、いつしか居眠りに陥り、本船は、02時00分ごろ、野間半島西方沖の浅瀬に乗り揚げ、これを乗り切った。</p> <p>船長は、乗り揚げた衝撃で目を覚まし、付近で操業していた僚船に知らせ、本船は、僚船にえい航されて鹿児島県いちき串木野市串木野港に入港した。</p> <p>(付図1 事故発生経過概略図 参照)</p>
気象・海象	<p>気象：天気 曇り、風向 東北東、風力 2、視界 良好</p> <p>海象：潮汐 下げ潮の中央期</p>
その他の事項	<p>本船の喫水は、船首約0.7m、船尾約1.2mであった。</p> <p>操舵室の窓は、両舷側共に開けていた。</p> <p>レーダーには、接近警報が装備されていたが、利用していなかった。</p> <p>船長は、月夜間の最後の昼は休憩をとることとしていたが、本事故の出港前は休憩をとらなかった。</p>
分析 乗組員等の関与 船体・機関等の関与 気象・海象の関与 判明した事項の解析	<p>あり</p> <p>なし</p> <p>なし</p> <p>本船は、野間半島西方沖を自動操舵で魚群探索をしながら東進中、船橋当直中の船長が居眠りに陥ったことから、同半島西方沖の浅瀬に乗り揚げたものと考えられる。</p> <p>船長は、本事故前日の昼間の休憩をとらずに出港したことから、居眠りに陥った可能性があると考えられる。</p>
原因	<p>本事故は、夜間、本船が、野間半島西方沖を自動操舵で魚群探索をしながら東進中、船橋当直中の船長が居眠りに陥ったため、同半島西方沖の浅瀬に乗り揚げたことにより発生したものと考えられる。</p>
参考	<p>今後の同種事故等の再発防止及び被害の軽減に役立つ事項として、次のことが考えられる。</p> <ul style="list-style-type: none"> ・月夜間などのまとまった休漁期間を終えて操業を開始する場合、夜間の操業に備え、昼間の休憩を十分にとること。 ・レーダーの接近警報を利用すること。
