船舶事故調査報告書

平成26年9月18日
 運輸安全委員会（海事専門部会）議決
 委員 横山 鐵男（部会長）
 委員 庄司 邦昭
 委員 根本 美奈

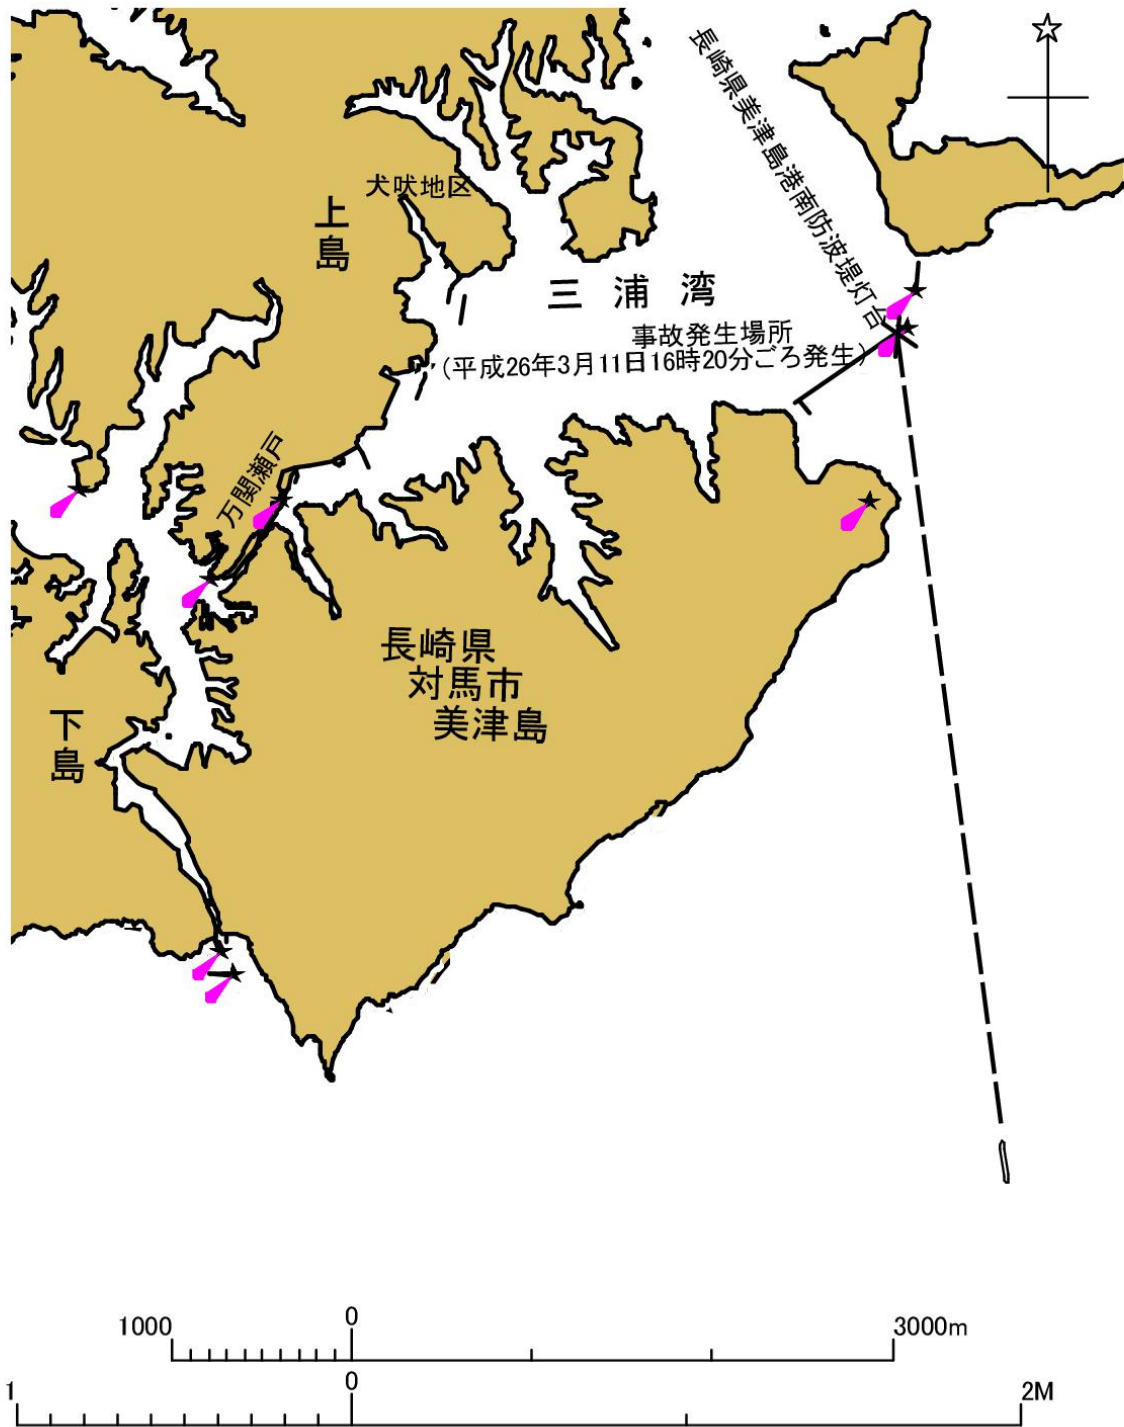
付図1 事故発生経過概略図

<p>に陥り、本船は、16時20分ごろ長崎県美津島港南防波堤（以下「本件防波堤」という。）の東端付近に衝突した。</p> <p>船長は、立っていたので、衝突の衝撃で操舵室前部の計器類に胸が当たり、反動で後方に飛ばされ、後頭部を強打し、後頭部に裂傷を負った。</p> <p>船長は、後頭部の痛みで目を覚まし、機関を後進として本件防波堤から離れ、自力で定係地に戻り、救急車を呼んで病院に向かった。</p> <p>（付図1 事故発生経過概略図 参照）</p>
気象・海象	<p>気象：天気 晴れ、風向 西南西、風力 3、視界 良好</p> <p>海象：海上 平穏</p>
その他の事項	<p>本船は、接近警報付きレーダーを使用中であったが、同警報を利用していなかった。</p> <p>船長は、本業が主に養殖であり、まぐろ漁をたまに行っており、眠気を感じていなかったものの、出港が早かったため、睡眠不足を自覚していた。</p>
分析 乗組員等の関与 船体・機関等の関与 気象・海象の関与 判明した事項の解析	<p>あり</p> <p>なし</p> <p>なし</p> <p>本船は、三浦湾漁港南方沖を同漁港へ向けて自動操舵で北進中、操船中の船長が居眠りに陥ったことから、本件防波堤に向けて航行し、本件防波堤東端付近に衝突したものと考えられる。</p> <p>船長は、未明から操業を行い、睡眠不足であったことから、居眠りに陥ったものと考えられる。</p>
原因	<p>本事故は、本船が、三浦湾漁港南方沖を同漁港へ向けて自動操舵で北進中、操船中の船長が居眠りに陥ったため、本件防波堤に向けて航行し、本件防波堤東端付近に衝突したことにより発生したものと考えられる。</p>
参考	<p>今後の同種事故等の再発防止に役立つ事項として、次のことが考えられる。</p> <ul style="list-style-type: none"> ・長時間操業した場合、疲労の蓄積が考えられるので、無理をせずに適度な休息をとること。 ・睡眠不足を自覚している場合、操船中には、窓を開けて外気に当たったり、声を出したり、身体を動かしたりするなどして居眠り防止を図ること。
