船舶事故調査報告書

平成26年9月25日
 運輸安全委員会（海事専門部会）議決
 委員 横山 鐵 男（部会長）
 委員 庄 司 邦 昭
 委員 根 本 美 奈

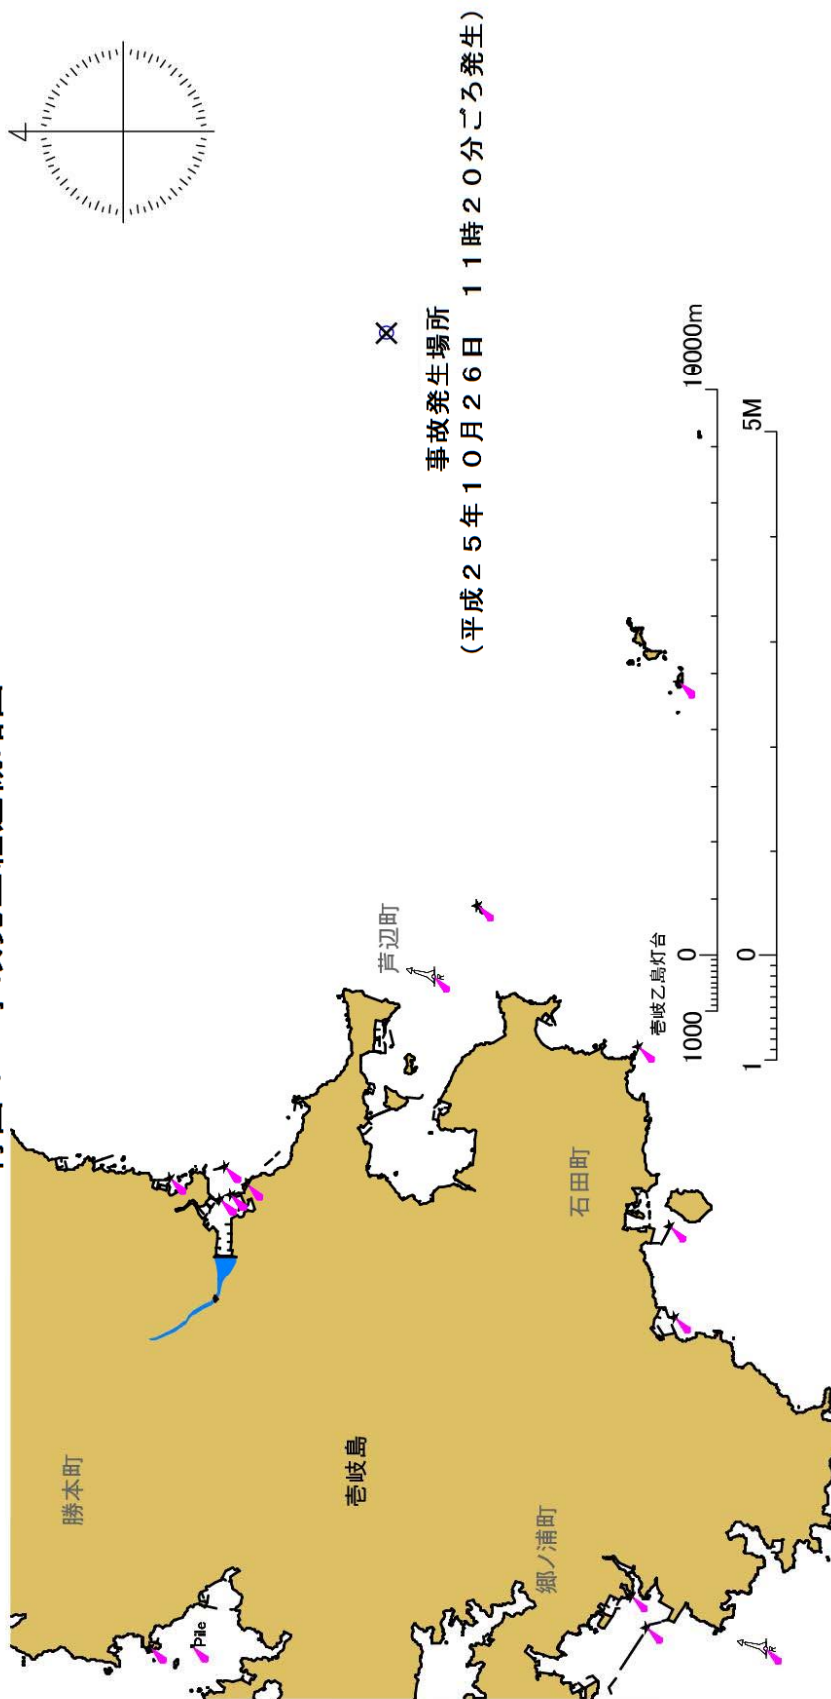
付図1 事故発生経過概略図

<p>がら、サンドポンプを使って海砂採取作業を行った。</p> <p>二等航海士Aは、B船の貨物倉ハッチコーミング左舷船尾側（以下「本件ハッチ」という。）の外側足場（上甲板からの高さ約2m）に立ち、本件ハッチから貨物倉へ身体を乗り出し、竹棒を使い、貨物倉の中の海砂の量を測定していた際、船の揺れによって貨物倉内に溜まっている大量の海水が自分に向かって押し寄せて来たのが見えた。</p> <p>二等航海士Aは、押し寄せた海水を避けようとしてとっさに^{かが}屈んだ際、本件ハッチに膝をぶつけ、バランスを崩し、平成25年10月26日11時20分ごろ、壱岐島東方沖において、約2m下の上甲板に落下した。</p> <p>船首付近にいた乗組員は、二等航海士Aの姿が見えなくなったことに気付き、救助に駆けつけた。</p> <p>事故の報告を受けた船長Aは、海砂採取作業を中止し、事故の発生及び病院の手配を会社に連絡した後、A船押船列を壱岐市印通寺港に移動させ、B船に積んでいた交通艇を使って二等航海士Aを印通寺港の漁業協同組合の浮棧橋に運んだ。</p> <p>二等航海士Aは、壱岐市所在の病院に運ばれ、医師により、^{ひぞう}脾臓損傷、左血気胸、腹腔内出血及び肋骨骨折と診断されたが、家族の希望により、自衛隊の回転翼機で長崎県大村市所在の病院に移送され、約3か月半入院した。</p> <p>（付図1 事故発生経過概略図 参照）</p>
<p>気象・海象</p>	<p>気象：天気 晴れ、風向 北、風力 4、視界 良好</p> <p>海象：波高 約2～2.5m、潮汐 上げ潮の中央期</p> <p>壱岐地区には、本事故当時、強風波浪注意報が発表されていた。</p> <p>11時30分に強風注意報は解除された。</p>
<p>その他の事項</p>	<p>B船は、ホースを海底まで降ろし、サンドポンプで海砂を吸い上げるため、貨物倉の中は海砂と一緒に海水も吸い上げられており、本事故時は本件ハッチの上部まで海水が溜まっていた。</p> <p>船長Aは、強風による波により、船が横揺れすることを考慮し、船首を風上に向けて海砂採取作業を行っていた。</p> <p>二等航海士Aは、強風による波により、船の揺れが大きいことを十分認識していたので、高い波が来るときは屈んだりしてバランスを崩さないようにしており、いつもよりは波に対して注意していた。</p>
