船舶事故調査報告書

船種 船名 貨物船 CRESTA BLUE
IMO番号 9370551
総トン数 9,981トン

船種 船名 漁船 村秀丸
漁船登録番号 MZ3-30386
総トン数 3.7トン

事故種類 衝突
発生日時 平成25年4月1日 02時36分ごろ
発生場所 鹿児島県南大隅町佐多岬南東方沖
佐多岬灯台から真方位155° 5.2海里付近
(概位 北緯30° 54.8' 東経130° 42.2')

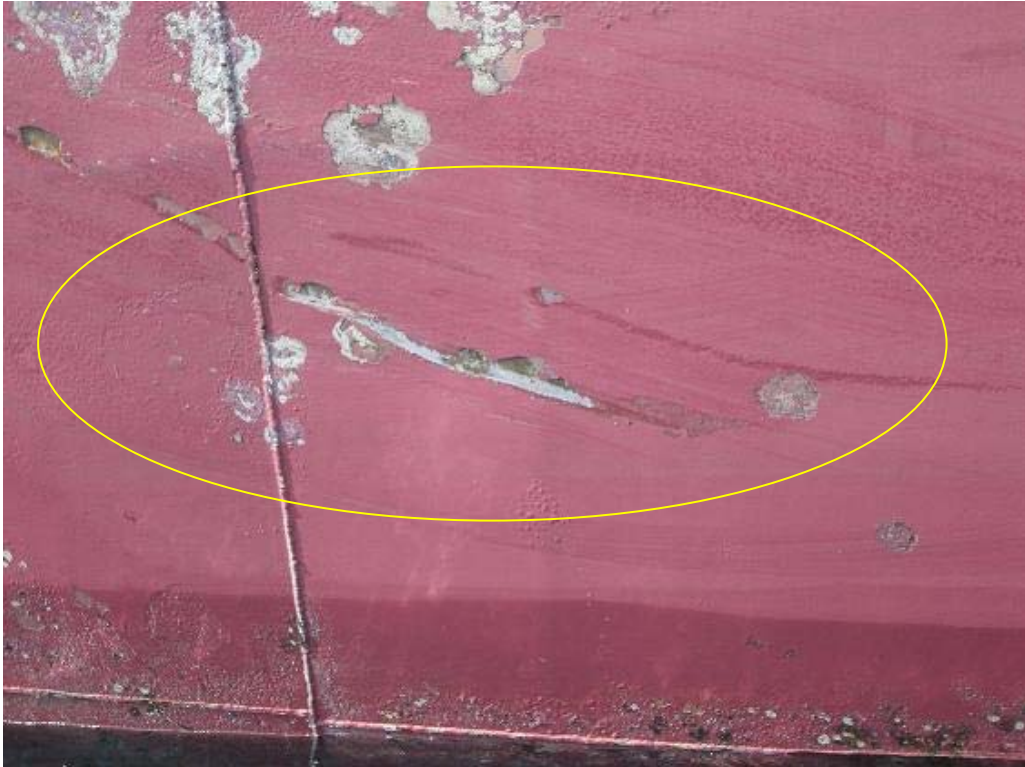
写真3 A船の損傷部位の状況

A船には、左舷船首部舷側外板に擦過傷が生じた。

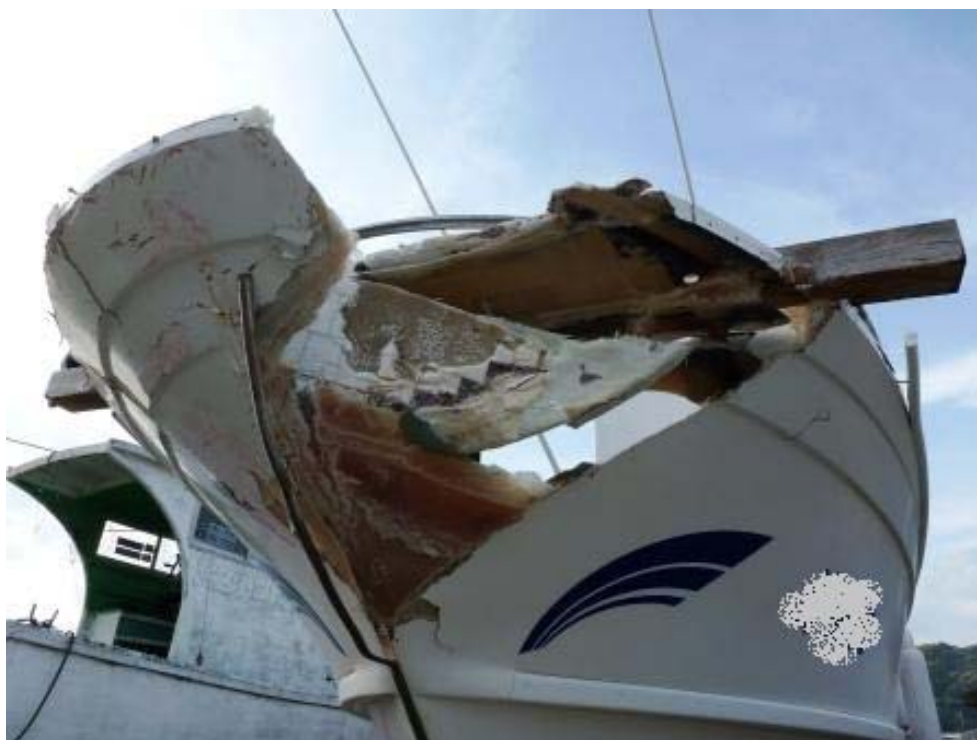
写真5 B船の損傷部位の状況（船首部外板）

B船には、船首部の外板、ブルワーク及び甲板に亀裂及び圧壊が生じ、左舷船首部ブルワークが脱落した。

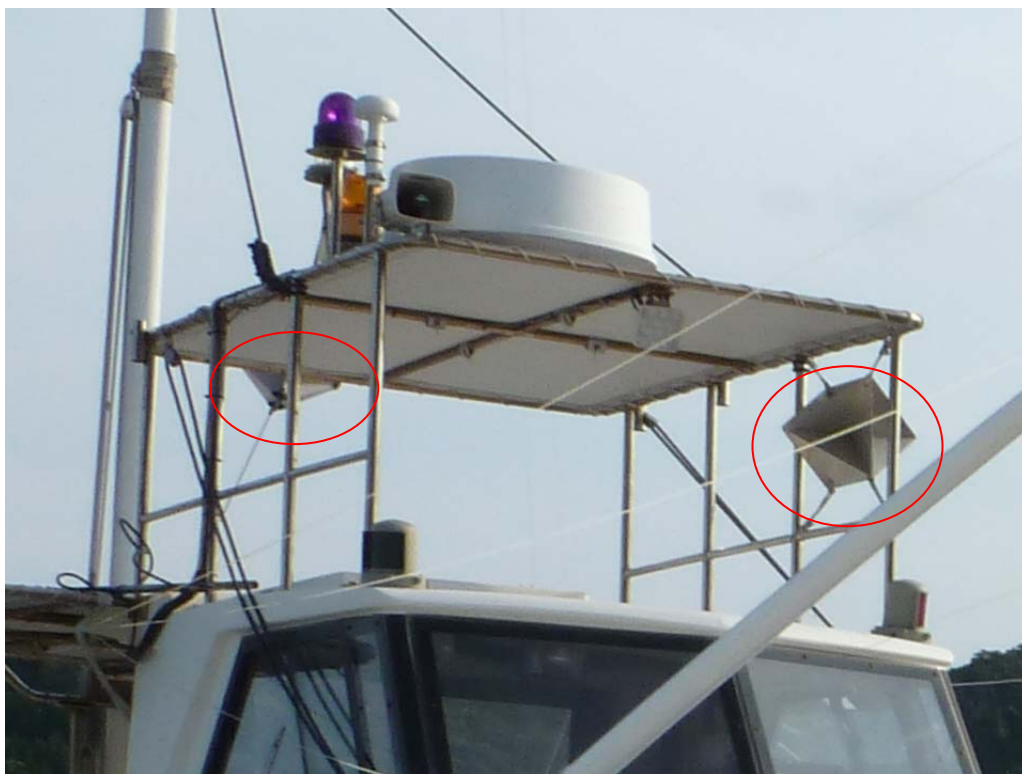
写真7 B船のレーダーリフレクタ設置状況

船長Bの回答書によれば、レーダーリフレクタが、操舵室天板、その上部にあるオーニング取付け枠の左舷側及び船尾側に取り付けられていた。
