船舶事故調査報告書

平成26年10月9日

運輸安全委員会（海事専門部会）議決

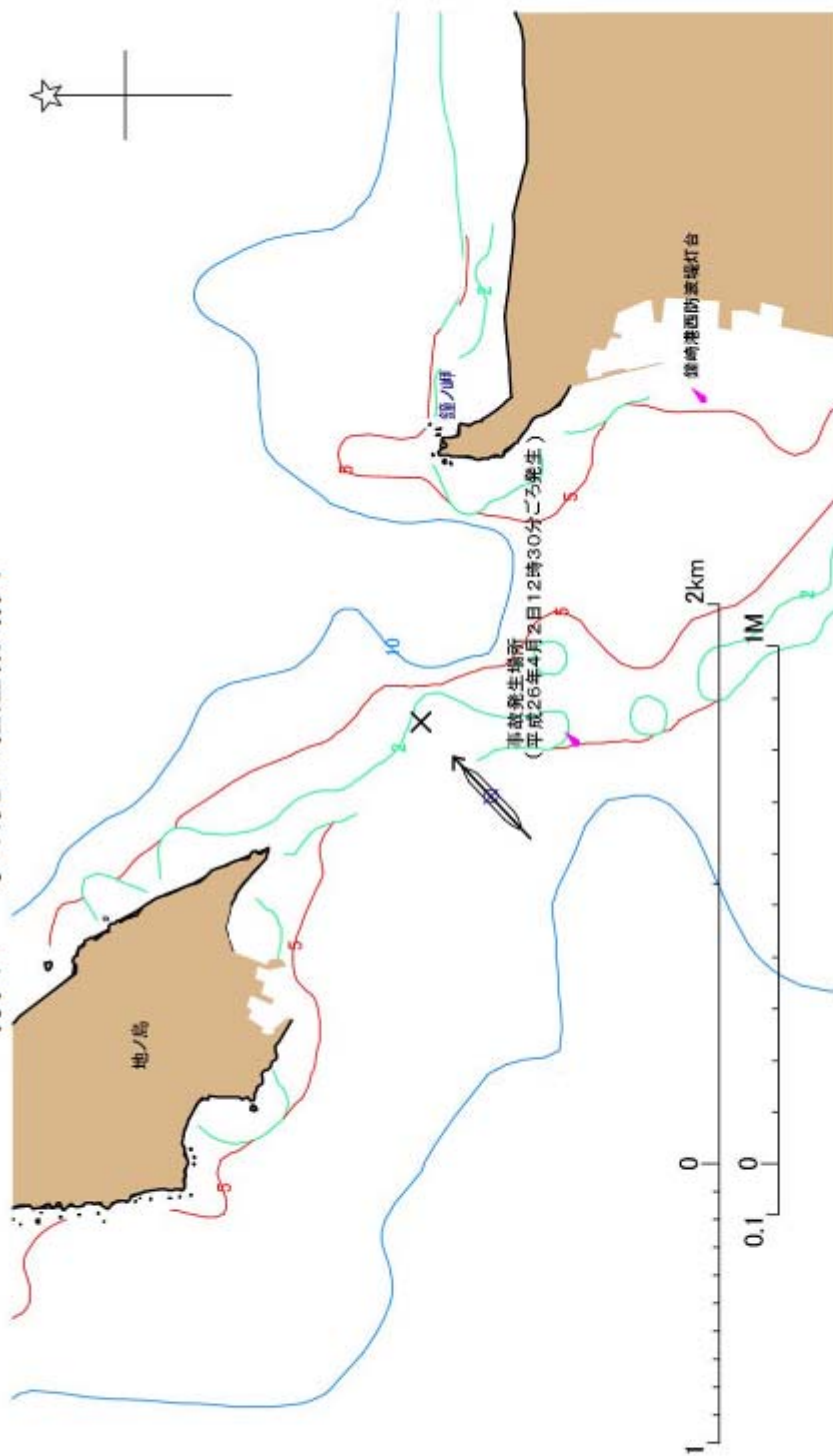
付図1 事故発生経過概略図

<p>4月2日12時30分ごろ地ノ島南東方の浅所の岩場に乗り揚げた。</p> <p>船長は、後進を続けたが、離礁できなかつたので、主機を中立にし、会社及び海上保安庁に連絡した。</p> <p>本船は、3日10時30分ごろ船舶所有者が手配したサルベージ会社が離礁させ、引船にえい航され、福岡県北九州市戸畑区に到着した。</p> <p>(付図1 事故発生経過概略図 参照)</p>
気象・海象	<p>気象：天気 晴れ、風向 北西、風力 2、視界 良好</p> <p>海象：波高 約0.5m、潮汐 下げ潮の初期、潮高 約123cm</p> <p>(福岡県遠賀郡柏原漁港)</p>
その他の事項	<p>本船は、操舵室の上に第二操舵室があり、船長は第二操舵室で操船していた。</p> <p>船長は、本事故発生海域（以下「本件海域」という。）を3回通った経験があつたが、自分で操船して通航するのは初めてだった。</p> <p>本船には、本件海域を含んだ海図が備えられていたが、船長は、延べ日数で10日間ほどしか本船に乗船しておらず、下の操舵室に海図があることを知らなかつた。</p> <p>船長は、GPSプロッターがあるので、本件海域の調査は必要ないと考えていた。</p> <p>本船は、長崎県佐世保市江迎港沖^{えむかえ}での作業を終えて回航中であり、搭載されていたGPSプロッターでは、運航者側が準備した九州西部用の‘海岸線データカード’（以下「DC」という。）を使用しており、船長は、等深線が表示されなくなつたので、本船に備えられていたDCを九州北部用だと思い、九州西部用DCと入れ替えたが、等深線が表示されず、再度、九州西部用DCに入れ替えた。</p> <p>本船に備えられていたDCは瀬戸内海用であつた。</p>
分析 乗組員等の関与 船体・機関等の関与 気象・海象の関与 判明した事項の解析	<p>あり</p> <p>なし</p> <p>なし</p> <p>本船は、鐘ノ岬と地ノ島の間を通航しようとし、神湊浦沖を北東進中、船長が、海水の色が薄くなつていることにより、乗揚の不安を感じ、本船を停止しようとしたが、前進が止まらなかつたことから、地ノ島南東方の浅所の岩場に乗り揚げたものと考えられる。</p> <p>船長は、GPSプロッターの等深線で水深を見ていたが、宗像市沿岸のデータの入つたDCを持っていなかったことから、等深線が表示されず、浅所を把握できなかつたものと推定される。</p>
