船舶事故調査報告書

事故種類	乗組員負傷
発生日時	平成26年2月13日 14時00分ごろ
発生場所	佐賀県唐津市唐津港西港 唐津港西港大島防波堤灯台から真方位155°660m付近 (概位 北緯33°28.4′ 東経129°57.6′)
事故調査の経過	平成26年3月11日、本事故の調査を担当する主管調査官（長崎事務所）ほか1人の地方事故調査官を指名した。 原因関係者から意見聴取を行った。
事実情報 船種船名、総トン数 船舶番号、船舶所有者等 L×B×D、船質 機関、出力、進水等	A 押船 第五げんかい、418トン 135478、唐津湾海区砂採取協同組合 29.13m×10.00m×7.53m、鋼 ディーゼル機関2基、2,942kW（合計）、平成10年9月4日 B バージ 第五げんかい、約4,333トン なし、唐津湾海区砂採取協同組合 104.45m×21.00m×7.50m、鋼 機関なし、平成10年9月（製造年）
乗組員等に関する情報	船長 男性 59歳 五級海技士（航海） 免許年月日 昭和49年7月5日 免状交付年月日 平成22年8月11日 免状有効期間満了日 平成27年10月3日 二等機関士 男性 57歳 四級海技士（機関）（機関限定） 免許年月日 平成12年11月17日 免状交付年月日 平成22年7月27日 免状有効期間満了日 平成27年11月16日 甲板員 男性 56歳 海技免状等 なし
死傷者等	重傷 1人（二等機関士）
損傷	なし
事故の経過	A船は、船長、一等航海士、二等機関士及び甲板員ほか2人が乗り

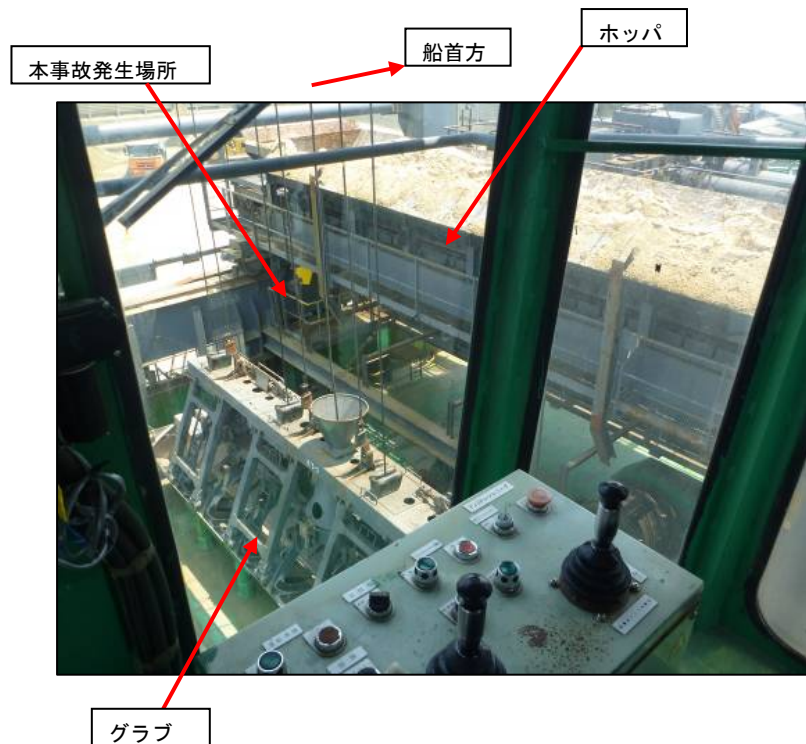
写真1 ディスチャージャ操作室から見たグラブ及びホッパ

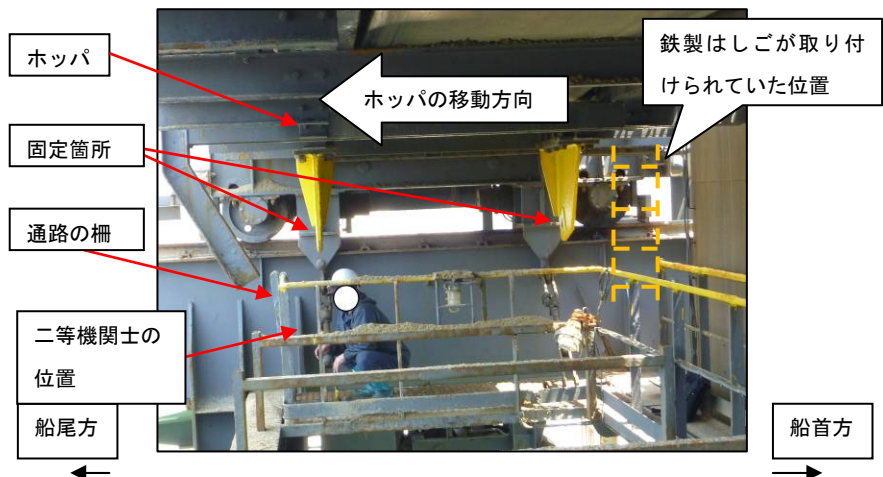
二等機関士は、荷揚げ作業が終了し、ホッパが動くことはないだろうと思い、固定器具に付けてあるボルトを抜いておこうと考え、ホッパ左舷側下部の通路に入り、ボルトを抜いていたところ、荷揚げ作業が終了しておらず、ホッパがグラブ直下に向けて動き出し、14時00分ごろホッパに取り付けられた鉄製はしごと通路の柵とに挟まれた。(写真2～5参照)

写真2 ホッパ左舷側下部の通路

<p>二等機関士は、固定場所の通路で倒れているところを荷揚げ作業を終えて操作室から下りてきた甲板員に発見され、病院に搬送されて外傷性頸動脈解離、中心性頸髄胸髄損傷及び多発肋骨骨折と診断された。</p>
気象・海象	<p>気象：天気 晴れ、風向 東北東、風速 約5m/s、視界 良好 海象：海上 平穏</p>
その他の事項	<p>二等機関士は、ふだんは荷揚げ作業の終了を確認した後にホッパの固定場所に入っていた。</p> <p>A船押船列の荷揚げ作業では、終了時の無線連絡は行われておらず、二等機関士は、最後の1回で作業を終える旨の無線連絡を受けた後、自身の判断で固定作業を行っていた。</p> <p>二等機関士は、A船押船列に約1年間乗り組んでおり、仕事にも慣れ、固定作業が終わった後も他の仕事があることから、早め早めに仕事を行うように心掛けていた。</p> <p>唐津湾海区砂採取協同組合は、2～3か月に1回、航行、荷揚げ作業等についての注意事項を告示書として船内従業員に配布しており、荷揚げ作業中のディスチャージャ作業範囲内への立入りを禁止し、船長も指導していた。</p> <p>二等機関士は、本事故当時、作業服と長靴に帽子を着用し、ヘルメットは着用していなかった。</p>
分析 乗組員等の関与 船体・機関等の関与 気象・海象の関与 判明した事項の解析	<p>A あり、B なし A なし、B なし A なし、B なし</p> <p>A船押船列は、唐津港西港の岸壁において、右舷側を着岸して海砂の荷揚げ作業中、二等機関士が、作業が終了したと思い込み、ホッパ左舷側下部の通路に入り、固定作業の準備を行っていたことから、グラブ直下に移動を開始したホッパに取り付けられた鉄製はしごと通路の柵とに挟まれ、負傷したものと考えられる。</p>
原因	<p>本事故は、A船押船列が、唐津港西港の岸壁において、右舷側を着岸して海砂の荷揚げ作業中、二等機関士が、作業が終了したと思い込み、ホッパ左舷側下部の通路に入り、固定作業の準備を行っていたため、グラブ直下に移動を開始したホッパに取り付けられた鉄製はしごと通路の柵とに挟まれたことにより発生したものと考えられる。</p>

参考	<p>船舶所有者は、本事故後、次の改善措置を採った。</p> <ul style="list-style-type: none"> ・ホッパに取り付けられた鉄製はしごを撤去し、通路の安全を確保した。 <p>今後の同種事故等の再発防止に役立つ事項として、次のことが考えられる。</p> <ul style="list-style-type: none"> ・船長は、トランシーバーを活用して適切な作業指示を行い、乗組

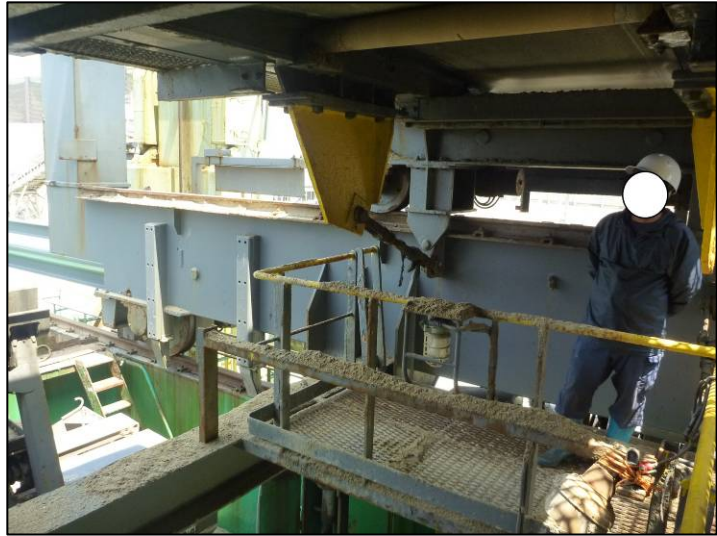
写真3 固定した状態

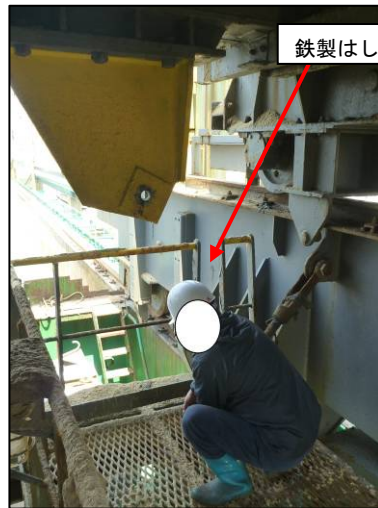
写真4 固定作業の状態

鉄製はしごはこの間を船尾方に移動

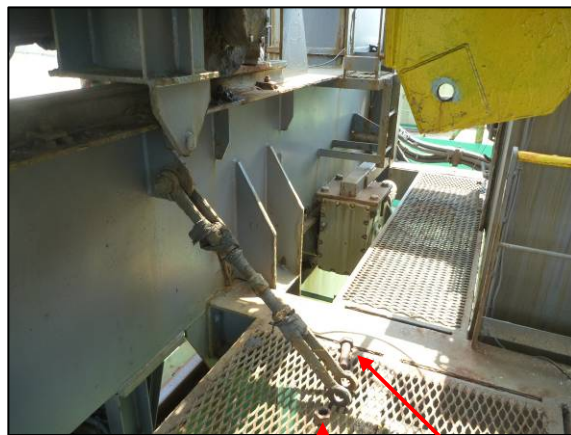
写真5 荷揚げ作業中の状態

荷揚げ作業中は、この状態で固定ボルトがねじ込んである。
