船舶事故調査報告書

平成26年9月11日

運輸安全委員会（海事専門部会）議決

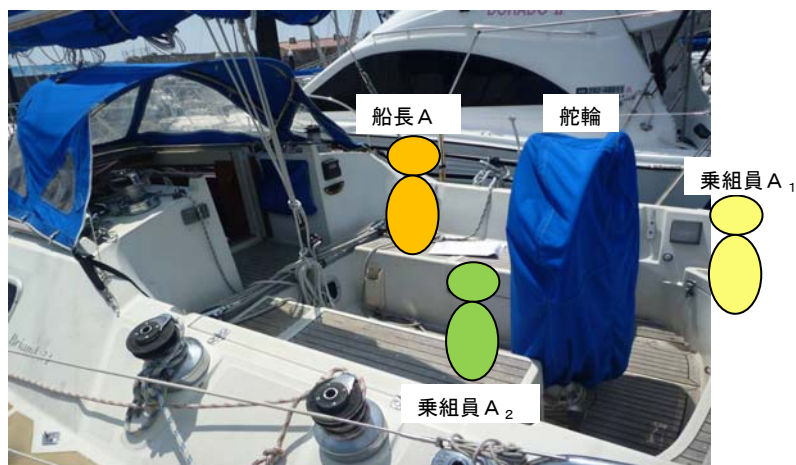
写真1 A船乗組員の位置

A船は、船長A、乗組員A₁及び乗組員A₂ほか1人が乗り組み、船長Aが船体後部の操縦区画にある舵輪の前方右舷側の長椅子に、乗組員A₁が舵輪後方の長椅子に、乗組員A₂が舵輪の前方左舷側の長椅子にそれぞれ腰を掛け、約5～6ノット（kn）の対地速力で自動操舵により、平戸市平戸島東岸沖を南南西進した。

船長Aは、乗組員A₁及び乗組員A₂が前方の見張りを行っており、自らは見張りをするまでもないと思い、乗組員A₁と会話をしていました。

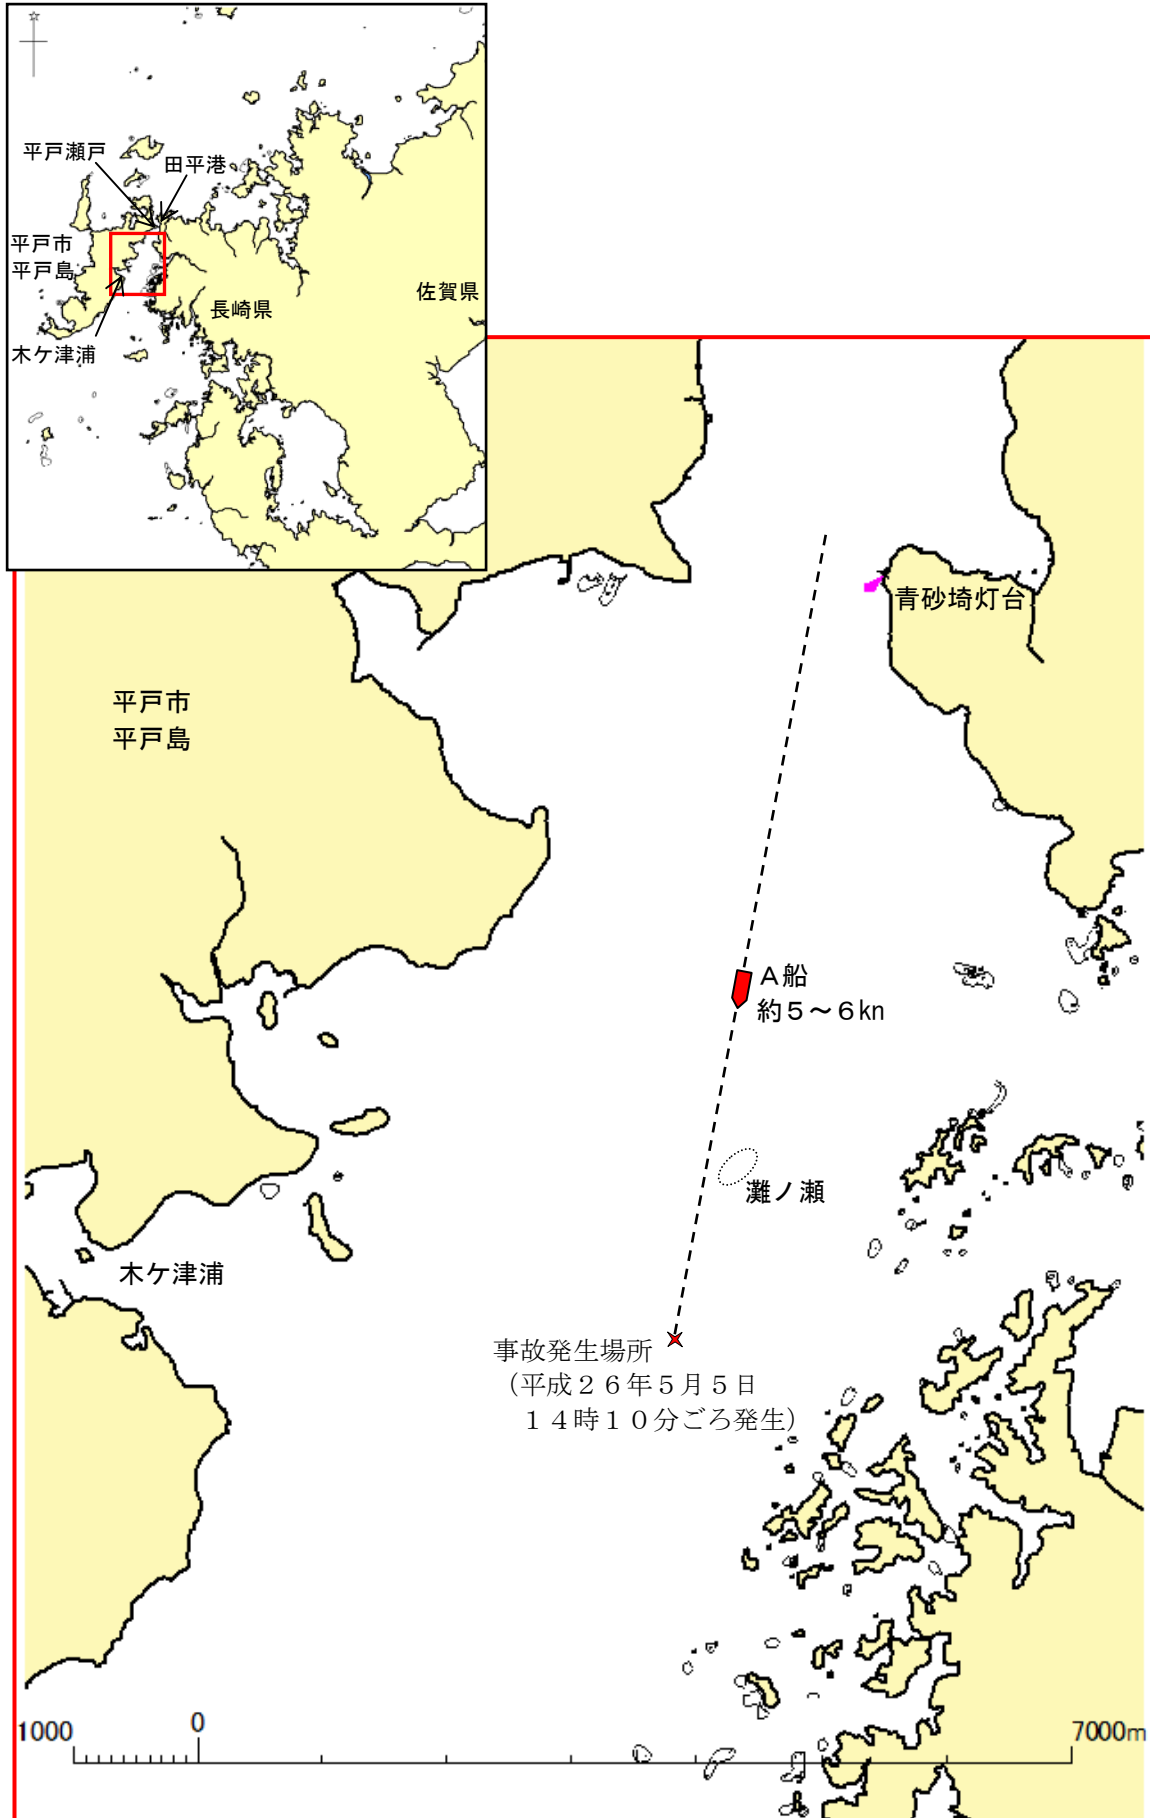
付図1 事故発生経過概略図

A船は、木ヶ津浦東方沖を機帆走で南南西進中、平成26年5月5日14時10分ごろ船首部とB船の船尾部とが衝突した。

船長Bは、同乗者の1人から、ヨットが近過ぎないかと言われ、船尾方を見たところ、左舷船尾方50m付近を船尾付近へ向かって接近するA船を認めた。

B船は、同乗者4人が甲板に立ち、A船に対して手を振りながら、大声で叫び、船長Bが機関を始動して操縦レバーを前進に入れたが、シーアンカーが効いて前進せず、B船とA船とが衝突した。

原因	<p>本事故は、木ヶ津浦東方沖において、A船が南南西進中、B船が漂流中、船長Aが乗組員A₁と会話をしており、また、船長Bが同乗者の仕掛けを直すことに注意を向けていたため、両船が衝突したことにより発生したものと考えられる。</p>
参考	<p>今後の同種事故等の再発防止に役立つ事項として、次のことが考えられる。</p> <ul style="list-style-type: none"> ・船長は、操船を交替する場合、明確な意思表示を行って交替する

<p>こと。</p> <ul style="list-style-type: none">・ 船長は、乗組員に対して操舵や見張りに関する指示を行う場合、各々の役割分担を明確にした上、確実に指示を行うこと。・ シーアンカーを投入し、漂泊して釣りをを行っている場合でも、周囲の見張りを適切に行い、接近する船舶に対しては、有効な音響による信号を行って注意喚起を行うこと。
--	---
