# 船舶事故調査報告書

平成26年10月2日

運輸安全委員会（海事専門部会）議決

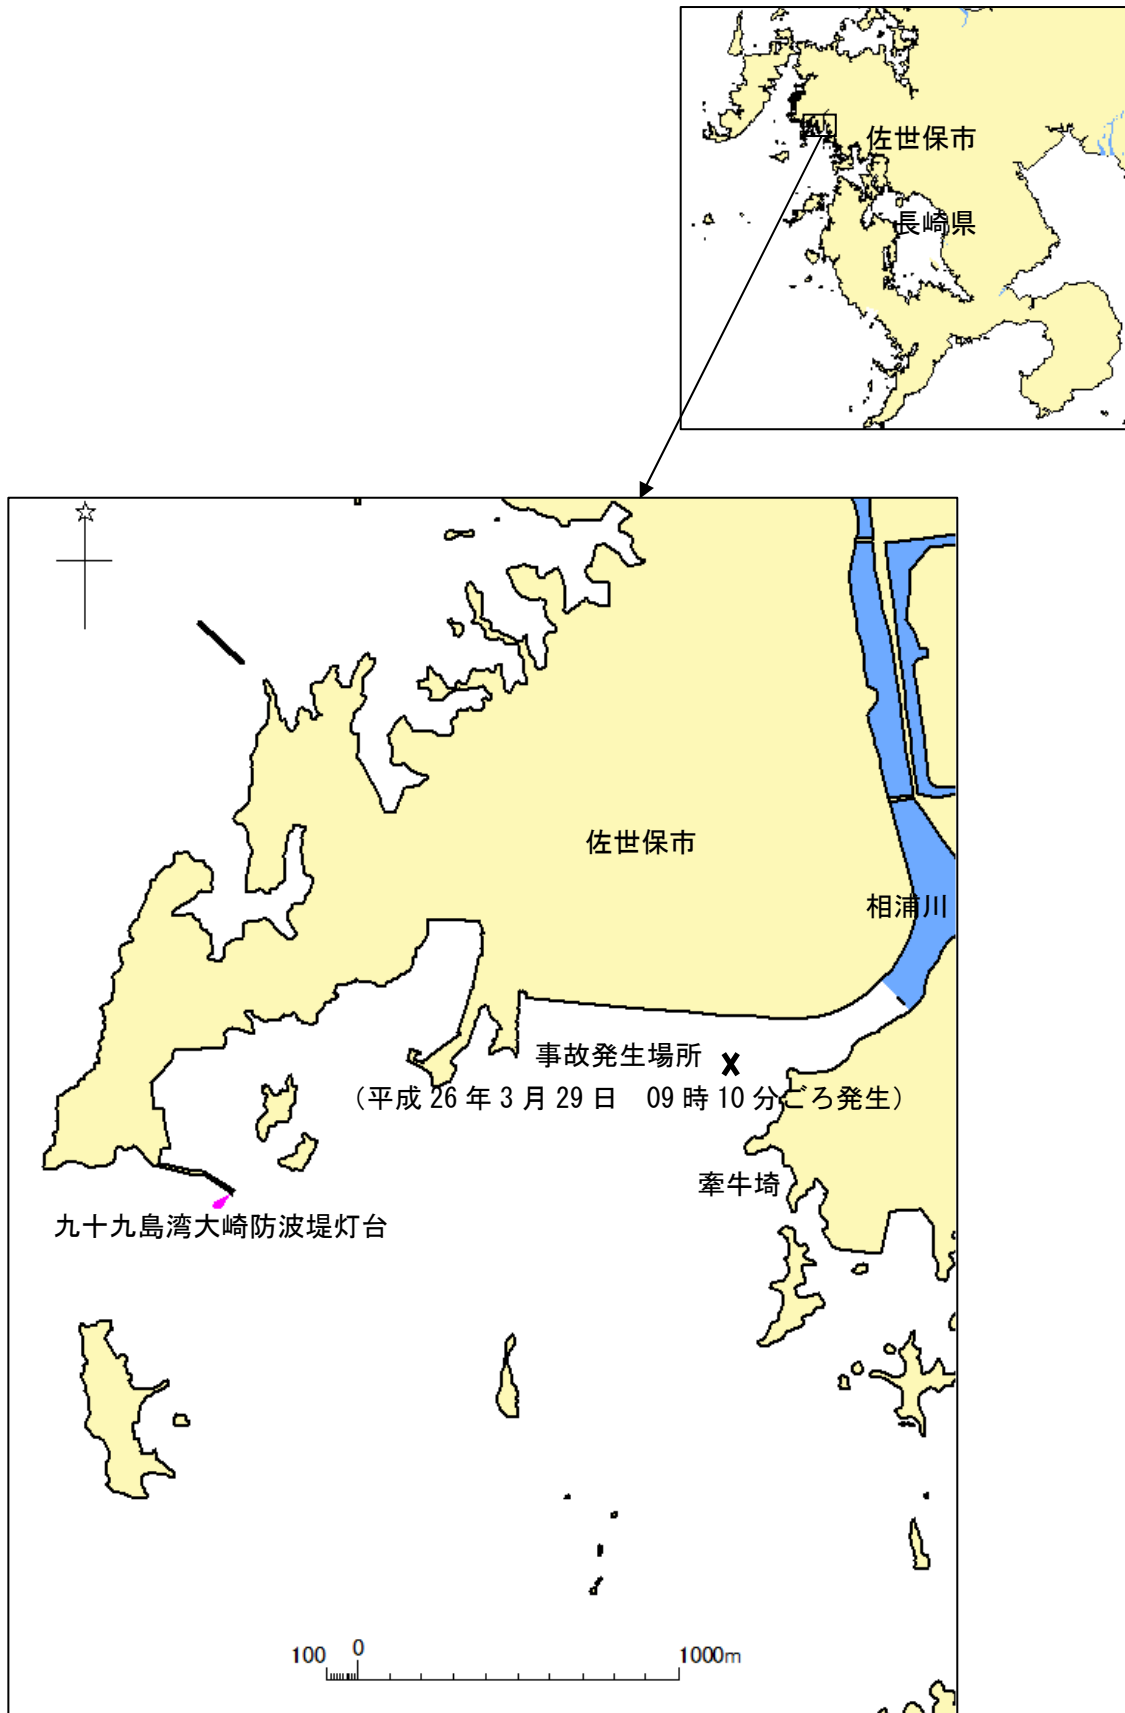
付図1 事故発生経過概略図

A船押船列は牽牛埼北方沖で浚渫作業中、作業員B<sub>1</sub>が、立入りを禁止されているクレーン台座の船首側で左舷方を向いて双眼鏡のレンズを拭いていたことから、クレーンの旋回に伴って右舷方から近づいてきた昇降用の階段とクレーン台座の間に挟まれ、負傷したものと考えられる。

<p>禁止されているクレーン台座の船首側で双眼鏡のレンズを拭いていたものと考えられる。</p>
原因	<p>本事故は、A 船押船列が牽牛埼北方沖で浚渫作業中、作業員 B<sub>1</sub> が、立入りを禁止されているクレーン台座の船首側で左舷方を向いて双眼鏡のレンズを拭いていたため、クレーンの旋回に伴って右舷方から近づいてきた昇降用の階段とクレーン台座の間に挟まれたことにより発生したものと考えられる。</p>
参考	<p>A 社及び B 社は、本事故後、次の再発防止策を講じた。</p> <ul style="list-style-type: none"> <li>・ 昇降用の階段を格納するための空気シリンダを新替えし、クレーン旋回時に昇降用の階段を格納するようにした。</li> <li>・ クレーン旋回時、立入禁止区域にカラーコーン及びコーンバーを設置し、作業員が立ち入らないようにした。</li> <li>・ 作業員各自に無線機を携帯させ、連絡体制を確立して合図の徹底を図った。</li> </ul> <p>(写真 6 参照)</p> <div style="text-align: center;">
