船舶事故調査報告書

平成26年10月9日

運輸安全委員会（海事専門部会）議決

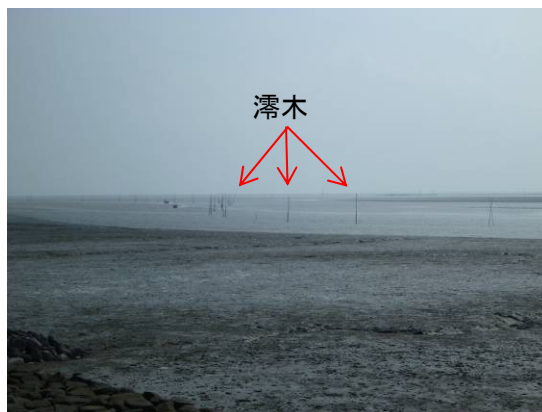
船長Aは、‘沖端川河口東岸の堤防に設置された本件水路を照射する水銀灯’(以下「本件水銀灯」という。)を目標にし、沖端川の流れに沿って数m間隔で立てられた水路を示す^{みお}溝木を左に見ながら、本件水路を溝木に沿って北北東進中、後方から声が聞こえて振り向いたところ、船尾間近に接近したB船に気付いて右舵を取ったものの、平成25年11月9日17時40分ごろ、沖端川河口南方沖において、A船の船尾部とB船の船首部とが衝突した。(写真1、写真2参照)

写真1 本件水路の状況

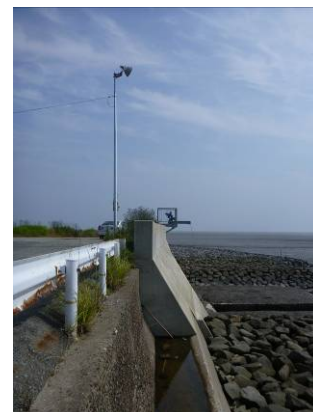
写真2 本件水銀灯

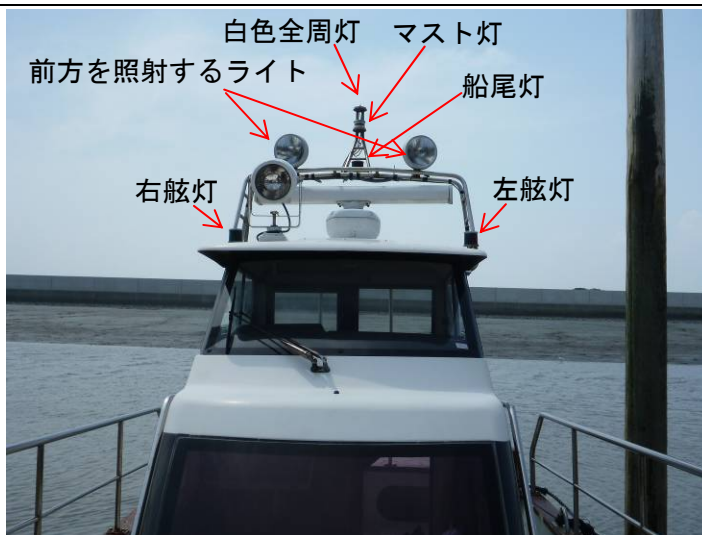
船長Bは、のり養殖区画間の水路を出て本件水路に入ったとき、更に周囲が暗くなったため、操舵室上部の前方を照射するライト(自動車のヘッドライトのように照射角度を上下に変更できるライト)2個を上向きに点灯し、前方を見たところ、他船を認めなかったため、前方に他船はいないものと思った。(写真3参照)

写真3 B船の灯火の状況
