## 船舶事故調査報告書

事故種類	乗揚
発生日時	平成26年5月25日（日） 10時55分ごろ
発生場所	千葉県浦安市の東京ディズニーリゾート南東方沖 浦安市所在の浦安沖灯標から真方位034° 450m付近 （概位 北緯35° 37.0′ 東経139° 53.8′）
事故調査の経過	平成26年5月27日、本事故の調査を担当する主管調査官（横浜事務所）を指名した。 原因関係者から意見聴取を行った。
<b>事実情報</b> 船種船名、総トン数 船舶番号、船舶所有者等 L×B×D、船質 機関、出力、進水等	プレジャーボート シロギス、5トン未満 232-35048千葉、株式会社雄和 5.76m (Lr) × 1.96m × 1.01m、FRP ガソリン機関、58.80kW、平成14年1月
乗組員等に関する情報	船長 男性 50歳 一級小型船舶操縦士 免許登録日 平成26年2月28日 免許証交付日 平成26年2月28日 （平成31年2月27日まで有効）
死傷者等	なし
損傷	船外機のギヤボックスに亀裂、プロペラ翼の欠損、左舷外板に擦過傷等
事故の経過	<p>本船は、船長が1人で乗り組み、同乗者2人を乗せ、東京ディズニーリゾート沖に向けて航行中、船長が、浦安沖灯標（南方位標識、以下「本件標識」という。）を視認したものの、本船の喫水が浅いので、本件標識の北方を航行しても問題がないものと思い、本件標識の北方を航行した。</p> <p>本船は、東京ディズニーリゾート沖で漂泊した後、帰ろうとした際、往航時と同様に思い、本件標識の北方を約5ノットの速力で東南東進中、平成26年5月25日10時55分ごろ「ガリガリ」と船底から音を発して乗り揚げた。</p> <p>船長は、船外機を停止し、チルトアップしたところ、ギヤボックスに亀裂が生じており、オイルが漏れていることを認め、千葉市所在のマリーナ（以下「本件マリーナ」という。）へ連絡した。</p> <p>船長は、本件マリーナから投錨するように助言を受け、船首から投</p>

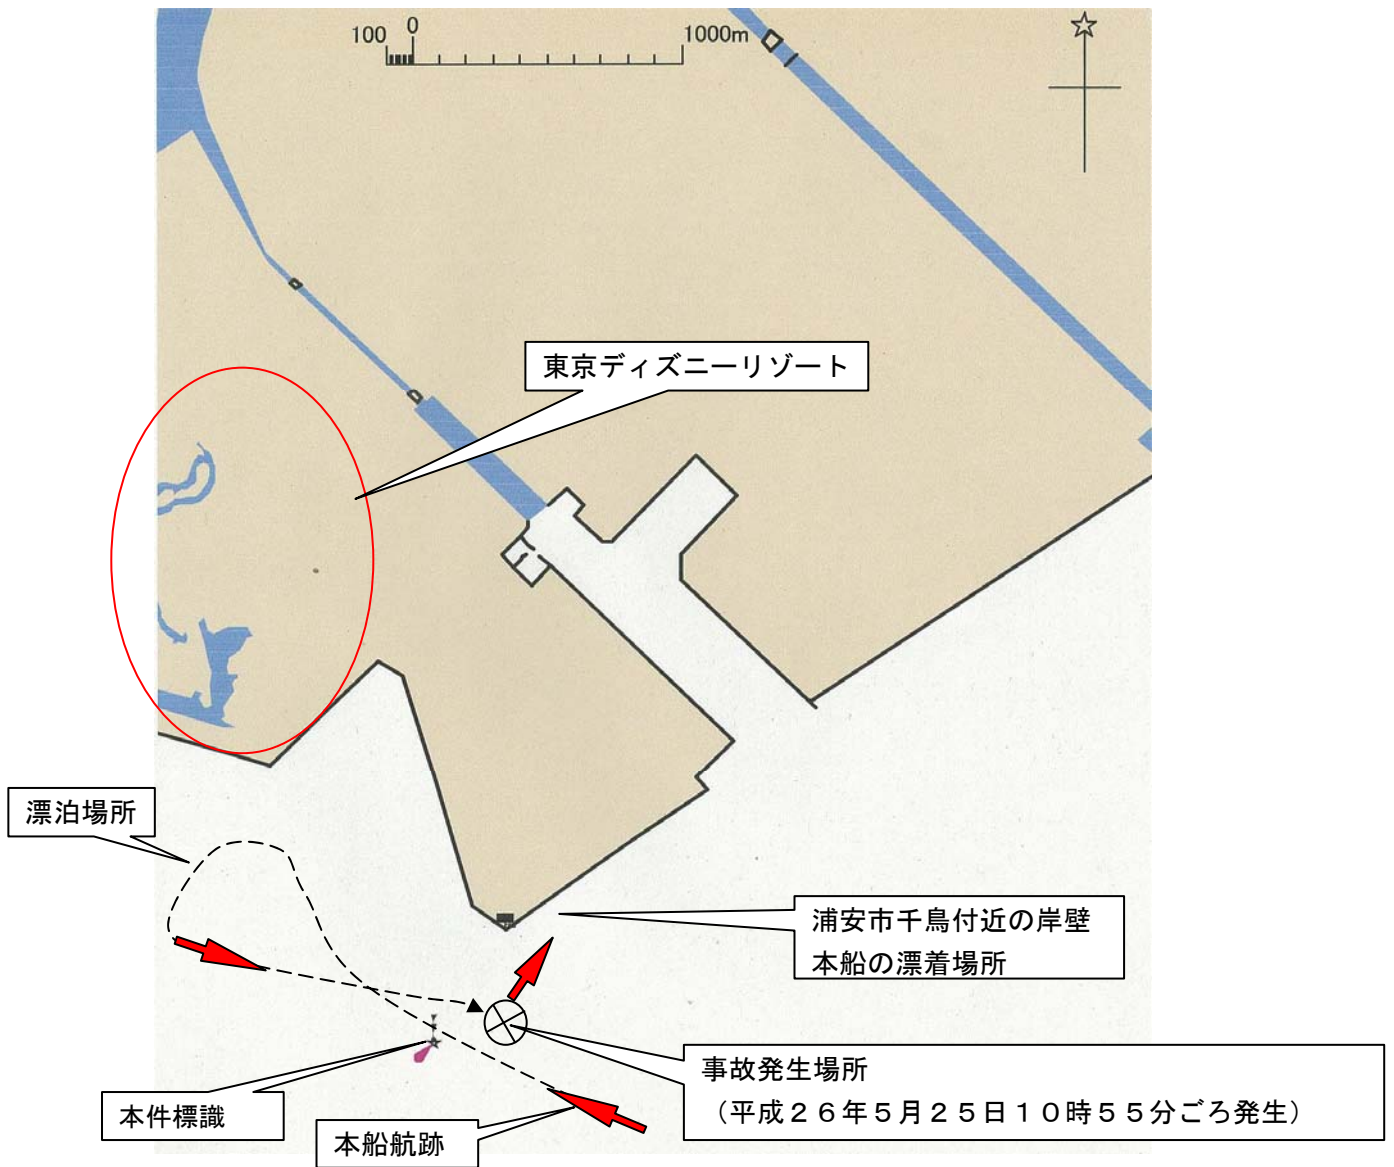
付図1 事故発生経過概略図

<p>錨したものの、本船が、南西の風に圧流されて走錨し、敷石があり、消波ブロックが層積みされている浦安市千鳥付近の岸壁に漂着した。</p> <p>本件マリナーから通報を受けて救援に向かった会員制救助組織は、救助艇により、本船をえい航しようとしたが、本船の船底が敷石に擦れており、破口を生じて沈没する可能性があったので、海上保安庁に通報した。</p> <p>本船は、満潮を待ち、来援した海上保安部の巡視艇の監視のもと、救助艇に引き出され、本件マリナーへえい航された。</p> <p>(付図1 事故発生経過概略図 参照)</p>
気象・海象	<p>気象：天気 曇り、風向 南西、風力 3、視界 良好</p> <p>海象：波高 約1m、潮汐 上げ潮の中央期</p>
その他の事項	<p>船長は、小型船舶操縦士免許取得後、本事故時が初めての乗船であり、本船の操船も初めて行った。</p> <p>本船の喫水は、船首約0.20m、船尾約0.28mであり、船外機のプロペラの翼端は海面下約0.8mであった。</p> <p>船長は、本件マリナーから貸与されたヨット・モーターボート用参考図及び本船のGPSプロッターを見ずに航行した。</p> <p>ヨット・モーターボート用参考図(H-171W)によれば、本事故発生場所周辺の水深は、0～5mと記載されている。</p>
<b>分析</b> 乗組員等の関与 船体・機関等の関与 気象・海象の関与 判明した事項の解析	<p>あり</p> <p>なし</p> <p>なし</p> <p>本船は、東京ディズニーリゾート南東方沖を東南東進中、船長が、本件標識を視認したものの、本船の喫水が浅いので、航行しても問題がないものと思ひ込み、本件標識の北方を航行したことから、乗り揚げたものと考えられる。</p> <p>船長は、ヨット・モーターボート用参考図及びGPSプロッターにより、船位及び水深を確認しながら、航行していれば、乗揚を回避できた可能性があると考えられる。</p>
<b>原因</b>	<p>本事故は、本船が、東京ディズニーリゾート南東方沖を東南東進中、船長が、本件標識を視認したものの、航行しても問題がないものと思ひ込み、本件標識の北方を航行したため、乗り揚げたことにより発生したものと考えられる。</p>

<b>参考</b>	<p>今後の同種事故等の再発防止に役立つ事項として、次のことが考えられる。</p> <ul style="list-style-type: none"> <li>・航行予定海域の水路状況を事前に調査すること。</li> <li>・ヨット・モーターボート用参考図、GPSプロッター等を活用し、定期的に船位を確認して航行すること。</li> </ul>
