船舶事故調査報告書

事故種類	沈没
発生日時	平成25年4月30日 12時38分ごろ
発生場所	阪神港 ^{さかいせんぼく} 堺 ^{さかい} 泉北 ^{いづみおおつ} 区 ^{いづみおおつ} 汐見 ^{いづみおおつ} 第4号岸壁 大阪府泉 ^{いづみおおつ} 津市 ^{いづみおおつ} 所在の泉北 ^{いづみおおつ} 大津 ^{いづみおおつ} 東防波堤 ^{いづみおおつ} 灯台 ^{いづみおおつ} から真方位 ^{いづみおおつ} 196° 0.85海里（M）付近 （概位 北緯 ^{いづみおおつ} 34° 30.67′ 東経 ^{いづみおおつ} 135° 22.95′）
船舶事故の概要	貨物船 ^{フェイバー} FAVOR SAILING ^{セーリング} は、船長ほか8人が乗り組み、阪神港 ^{さかいせんぼく} 堺 ^{さかい} 泉北 ^{いづみおおつ} 区 ^{いづみおおつ} 汐見 ^{いづみおおつ} 第4号岸壁に係留中、平成25年4月30日12時38分ごろ横転して沈没した。乗組員に死傷者はいなかった。
事故調査の経過	平成25年4月28日、本事故の調査を担当する主管調査官（神戸事務所）ほか1人の地方事故調査官を指名した。 なお、後日、主管調査官として新たに船舶事故調査官ほか1人の船舶事故調査官を指名した。 平成25年4月28日、30日、10月16日現場調査、4月30日、5月1日、6月21日、10月17日口述聴取 原因関係者から意見聴取を行った。 FAVOR SAILINGの旗国に対し、意見照会を行った。
事実情報	船種船名、総トン数 貨物船 FAVOR SAILING（カンボジア王国）、1,479トン IMO番号 8622878 船舶所有者 FAVOR SAILING SHIPPING（HK） Co.,Ltd.（中華人民共和国） 船舶管理会社 HAPPY SAILING INTERNATIONAL SHIP MANAGEMENT Co.,Ltd.（中華人民共和国） 船級 UNION BUREAU OF SHIPPING（カンボジア王国） L×B×D、船質 73.51m×11.50m×7.10m、鋼 機関、出力、進水年月日 ディーゼル機関、883kW、1984年4月3日

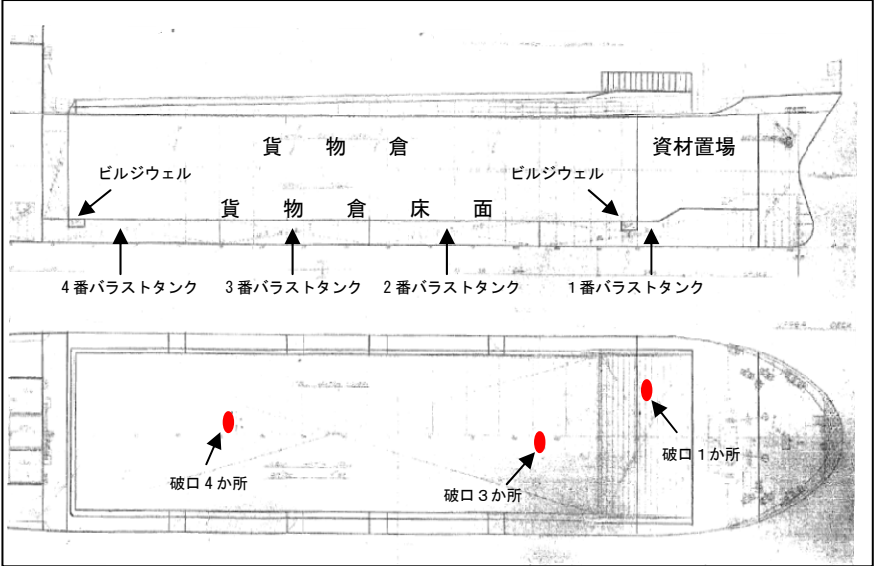
<p>図1 資材置場及び貨物倉の状況並びに船体引き揚げ後に確認できた資材置場床面及び貨物倉床面の破口の位置</p>
乗組員等に関する情報	<p>船長（中華人民共和国籍） 男性 34歳 暫定締約国資格受有者承認証 船長（カンボジア王国発給） 交付年月日 2013年3月27日 （2013年6月26日まで有効）</p> <p>本船乗船前に他船でスクラップを約60回運送した経験があり、 2013年3月中国山東省石島のドックで本船に乗船した。</p> <p>一等航海士（中華人民共和国籍） 男性 43歳 締約国資格受有者承認証 船長（カンボジア王国発給） 交付年月日 2012年12月6日 （2016年7月23日まで有効） 2012年11月ごろ本船に乗船した。</p>
死傷者等	なし
損傷	全損
事故の経過	<p>本船は、船長、一等航海士ほか7人（全員が中華人民共和国籍）が乗り組み、非鉄金属スクラップ（以下「スクラップ」という。）を積むため、平成25年4月26日13時30分ごろ阪神港堺泉北区助松ふ頭に左舷着けで係留した。</p> <p>一等航海士は、14時00分ごろ荷役業者が軽いスクラップから積み始めたので、軽いものを最初に積めば、本船の重心が高くなって復原力が減少するため、重いものから積むように指示したが、荷役業者は、重いものから積むと貨物倉床面にダメージを与える可能性がある</p>

- (8) 船長は、本事故の原因が分からず、一等航海士は、貨物の重心が高いことが原因であると述べ、兩人共に貨物倉にビルジウエルからあふれたビルジ（遊動水）が生じていることを知ったものの、遊動水が船体の安定性に影響を及ぼすことを知らなかった。
- (9) 本船は、本事故後に確認できた破口が、1番及び3番バラスタタンのタンクトップとなる貨物倉床面に7か所あった。（図1参照）

- あり
- あり
- なし
- (1) 本船は、船齢が29年であり、資材置場床面（1番バラスタタンのタンクトップ）、貨物倉床面（1番及び3番バラスタタンのタンクトップ）及び1番バラスタタンのセンターガーダーに生じた破口の状態から、船体の老朽化が進んでいたものと考えられる。
- (2) 本船の復原性等は、計算結果によれば、表1のとおりであったものと考えられる。

- (6) 一等航海士は、軽いスクラップから積み始めた荷役状況に鑑み、本船の重心が高くなって復原力が減少することを防止しようとし、昼休み以前からバラストタンクへ海水の注入を行ったが、資材置場床面及び貨物倉床面に破口が生じていたことから、海水が貨物倉に入ってビルジウエルからあふれて貨物倉床面に滞留し、遊動水になったものと考えられる。

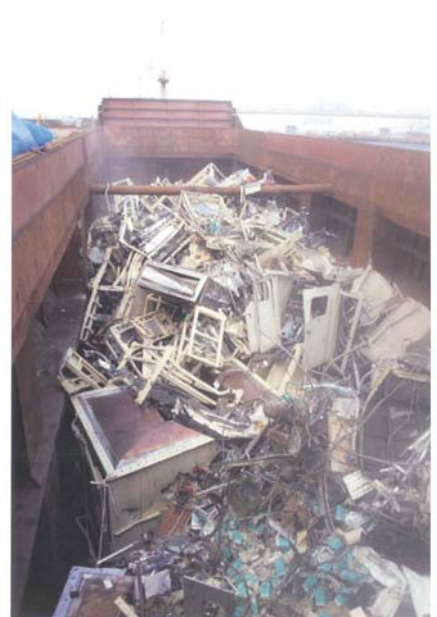
写真2 軽いスクラップが最初に積み込まれた状況

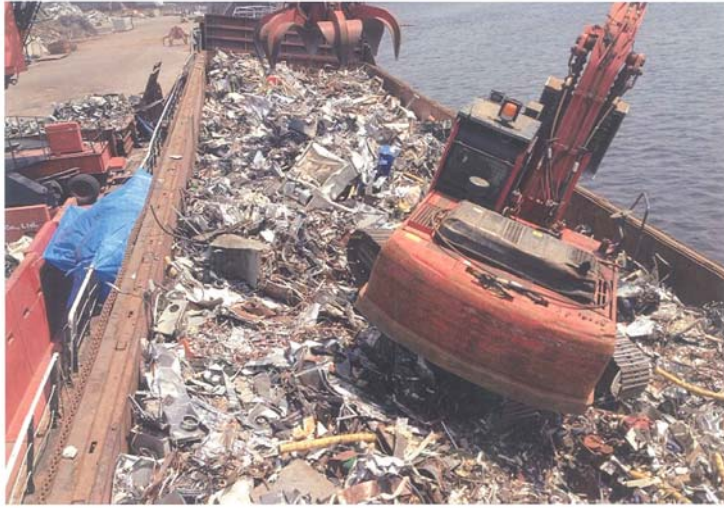
荷役業者は、27日08時00分ごろ荷役を再開し、10時00分ごろ重量約23tの油圧ショベルカーを貨物倉に入れ、スクラップの上を走らせて貨物容積を圧縮する作業を行いながら、荷役を行った。(写真3参照)

写真3 スクラップをショベルカーで圧縮している状況

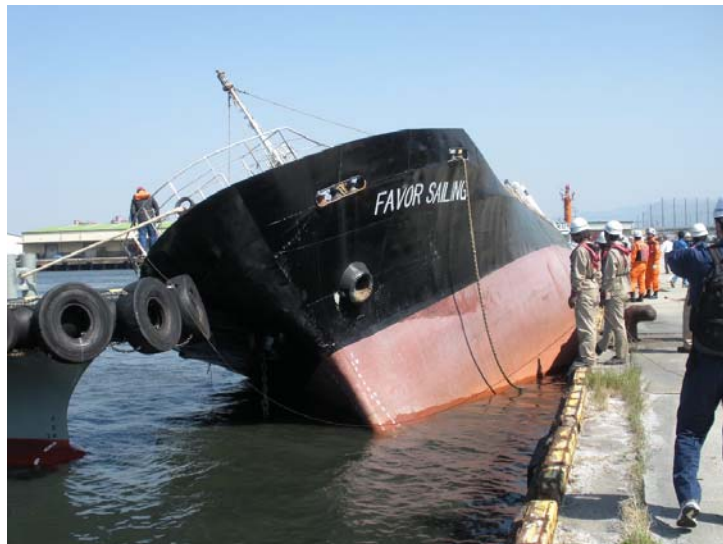
取り、10時40分ごろ本船に戻った乗組員が錨鎖を切断した後、12時30分ごろタグボートが堺泉北区汐見第4号岸壁（以下「汐見岸壁」という。）に向けてえい航を始め、14時00分ごろ汐見岸壁に左舷着けで係留したが、右に約28°傾いていた。（写真5、写真6参照）

写真6 汐見岸壁に着岸したときの状況

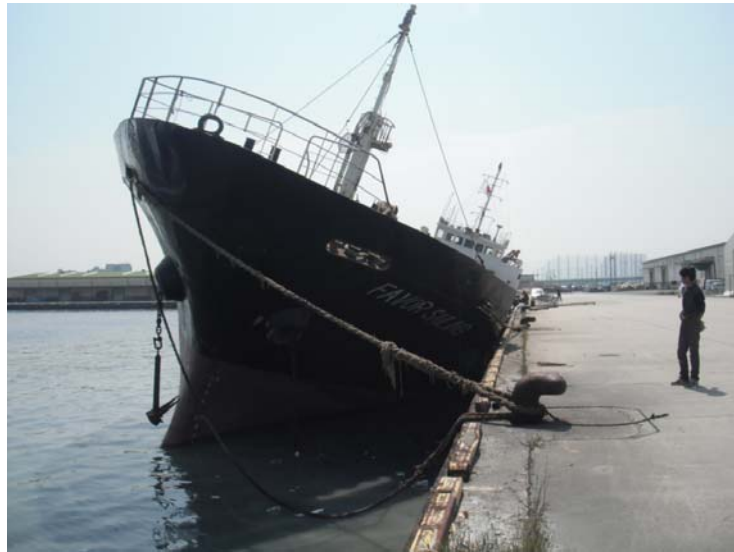
本船は、29日03時00分ごろ、傾きが右約8°まで戻ったとき、突然、左約22°まで傾いた。(写真7参照)

写真7 29日に船体が左へ傾斜した状況

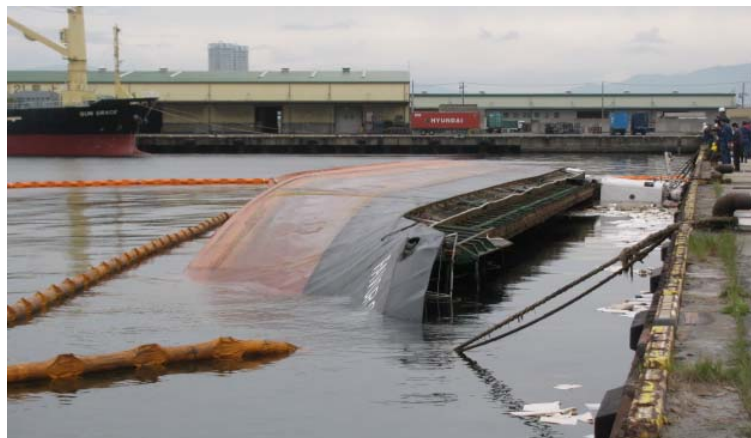
本船は、30日12時38分ごろ左舷側へ横転して沈没した。
(写真8、付図1 事故発生経過概略図 参照)

写真8 本船が横転沈没した状況

- (18) 本船は、汐見岸壁に係留後から移動式発電機で、その後、船内発電機でそれぞれ右傾斜を修正するバラスト作業を続け、29日03時00分ごろ、右約8°まで戻ったとき、左約22°までの傾斜が発生したのと考えられる。
- (19) 本船は、27日の昼休みの傾斜修正作業中、右傾斜となったものの、バラスト作業を継続したことから、傾斜の増大を招き、汐見岸壁でも左傾斜を修正するバラスト作業を続けており、これまでの傾斜修正作業で貨物倉に遊動水が増加し、復原力が減少するとともに、左傾斜が増し続け、29日18時00分ごろ発電機が停止してバラスト作業ができなくなり、30日01時00分ごろ海水が貨物倉及び居住区に流入するに至り、乗組員が陸上へ避難した後、左舷側へ横転して沈没したのと考えられる。

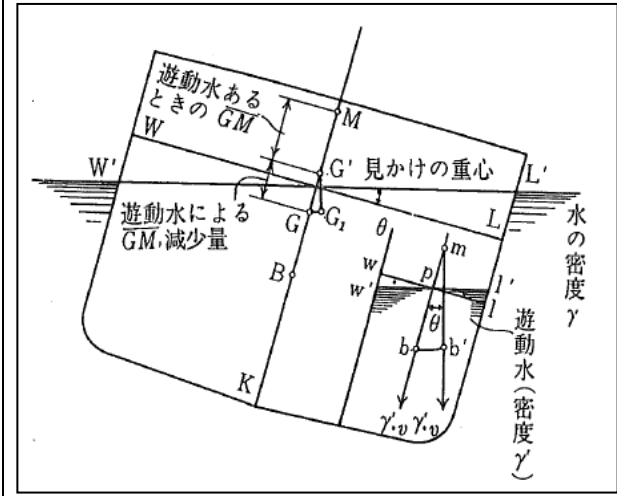
図2のように、船が水線 WL から W' L' に小角 θ だけ傾斜したとき、右舷のバラストタンク内では遊動水の自由表面が wl から w' l' に移動し、容積 wpw' から $lp'l'$ の部分に移動するから、遊動水の重心 b は、 b' に移動する。このバラストタンクを船とみなせば、最初水線 wl で浮かんでいたのが、傾斜して水線 w' l' になったときに浮心 b が b' に移動するのと全く同様であり、浮力と重力の作用方向が逆であるに過ぎない。この船とみなしたバラストタンクのメタセンタを m とする。よって、遊動水の容積を v 、密度 γ' とすれば、その重量 $\gamma' v$ の重心が浮心 b からメタセンタ m に上昇し、傾斜しても重心が移動しないと考えることができる。すなわち m 点は遊動水の見掛けの重心である。

図2 遊動水によるGMの減少

注目すべきことは GG' が遊動水の量 v に関係がないことであり、そ

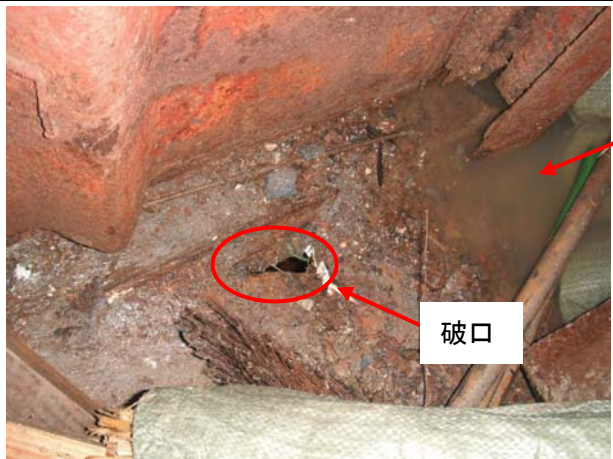
写真9 資材置場床面の破口

<p>の自由表面の形状のみに関係する。よって少量の遊動水でも幅広い自由表面を有していれば、復原力を大きく減少させる。</p> <p>GM から GG' を引いたものを見掛けのメタセンタ高さ (G' M) という。</p>
<p>その他の事項</p>	<p>(1) 一等航海士は、本船に乗船後、本事故発生までの間、日本で積載したスクラップを中華人民共和国の海門港又は寧波港へ4回運送し、揚げ荷役中にクレーンのグラブが貨物倉床面に当たって破口を生じたことを知っていた。</p> <p>(2) 本船は、平成25年3月にドックへ入り、貨物倉床面の修理を行い、船級協会の有効な貨物船安全構造証書を受有していた。</p> <p>(3) 本船は、4月25日18時05分ごろ阪神港堺泉北区沖に投錨した際、燃料約25.6t及び潤滑油約2,200ℓを積んでいた。</p> <p>(4) 本船は、26日08時00分ごろ、貨物倉後部両舷のビルジの深さが、左舷約20cm、右舷約25cmであり、深さ約50cmのビルジウェアの外にあふれるほどの量ではなく、貨物倉に遊動水は発生していなかった。</p> <p>(5) 本船は、26日に阪神港堺泉北区助松ふ頭に係留した後、積荷役前のイニシャルサーベイを行った際、貨物倉に遊動水はなく、船首喫水約1.70m、船尾喫水約2.88mであった。</p> <p>(6) 本船は、27日に積荷役終了後のファイナルサーベイを行った際、積み込まれたスクラップは約920tであり、船首喫水約3.57m、船尾喫水約4.63mであった。</p> <p>(7) 国土交通省の外国船舶監督官は、29日に本船のPSC (Port State Control) を実施し、左舷1番バラスタタンのタンクトップ (資材置場床面) に生じた長さ約9cm、幅約3cmの破口から海水が漏れ出して貨物倉に流入しており、本船が約25°左に傾き、貨物倉後部左舷のビルジを計測したとき、ビルジの深さが約1.92mであり、貨物倉に海水が溜まっていること、及び1番バラスタタンを左右に仕切るセンターガーダーに破口があることを確認し、貨物倉に海水が入った原因、本船が左に約25°傾いている原因をそれぞれ確認すること、及び当該破口の修理に関する技術基準適合命令を船長に発出した。(写真9参照)</p>

破口からあふれ出した海水が滞留している。

破口
