船舶事故調査報告書

事故種類	乗組員負傷
発生日時	平成26年1月29日 08時29分ごろ
発生場所	石川県金沢港西北西方沖 石川県金沢市所在の大野灯台から真方位300° 17.8海里付近 （概位 北緯36°45.8′ 東経136°16.9′）
事故調査の経過	平成26年3月4日、本事故の調査を担当する主管調査官（神戸事務所）ほか1人の地方事故調査官を指名した。 原因関係者から意見聴取を行った。
事実情報 船種船名、総トン数 船舶番号、船舶所有者等 L×B×D、船質 機関、出力、進水等	漁船 ^{たいえい} 太栄丸、19トン IK2-5602（漁船登録番号）、筆漁業有限会社 19.01m (Lr) × 4.59m × 1.80m、FRP ディーゼル機関、669kW、平成13年12月 第244-20220号（船舶検査済票の番号）
乗組員等に関する情報	船長 男性 59歳 一級小型船舶操縦士・特殊小型船舶操縦士・特定 免許登録日 平成9年8月27日 免許証交付日 平成24年8月24日 （平成29年8月26日まで有効） 漁労長兼機関長 男性 57歳 六級海技士（機関）（機関限定、旧就業範囲） 免許年月日 昭和57年9月7日 免状交付年月日 平成21年4月27日 免状有効期間満了日 平成26年4月26日 甲板員A（インドネシア共和国籍） 男性 23歳
死傷者等	重傷 1人（甲板員A）
損傷	なし
事故の経過	本船は、船長、漁労長兼機関長（以下「漁労長」という。）、甲板員Aほか3人が乗り組み、平成26年1月29日03時00分ごろ金沢港を出港し、金沢港西北西方沖の日本海において、かけ回し式による沖合底びき網漁を行っていた。 本船の操業方法は、浮き（標識）を海に投入した後、 ^{ひし} 菱形に航行しながら、綱（左引き綱及び左寄り綱）、綱、綱（右寄り綱及び右引き

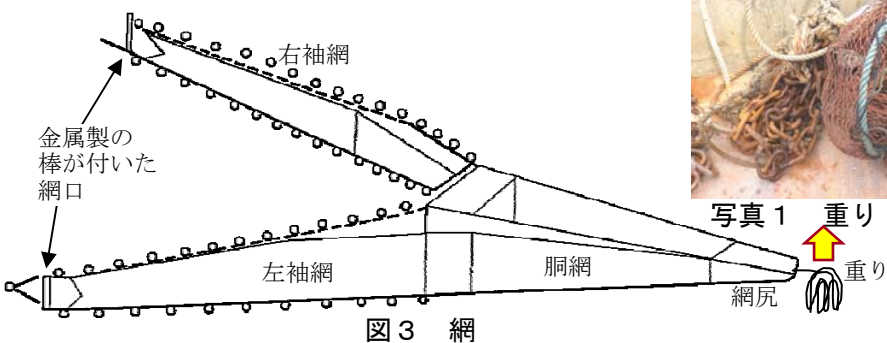
図3 網

本船は、3回目の操業を行うため、左引き綱、左寄り綱が順に投入されて行き、船長は、金属製の棒が付いた袖網の網口を海に投入した後、甲板員Aが網尻に取り付けた^{おも}重りを海に投入したことを見た。(図3、写真1参照)

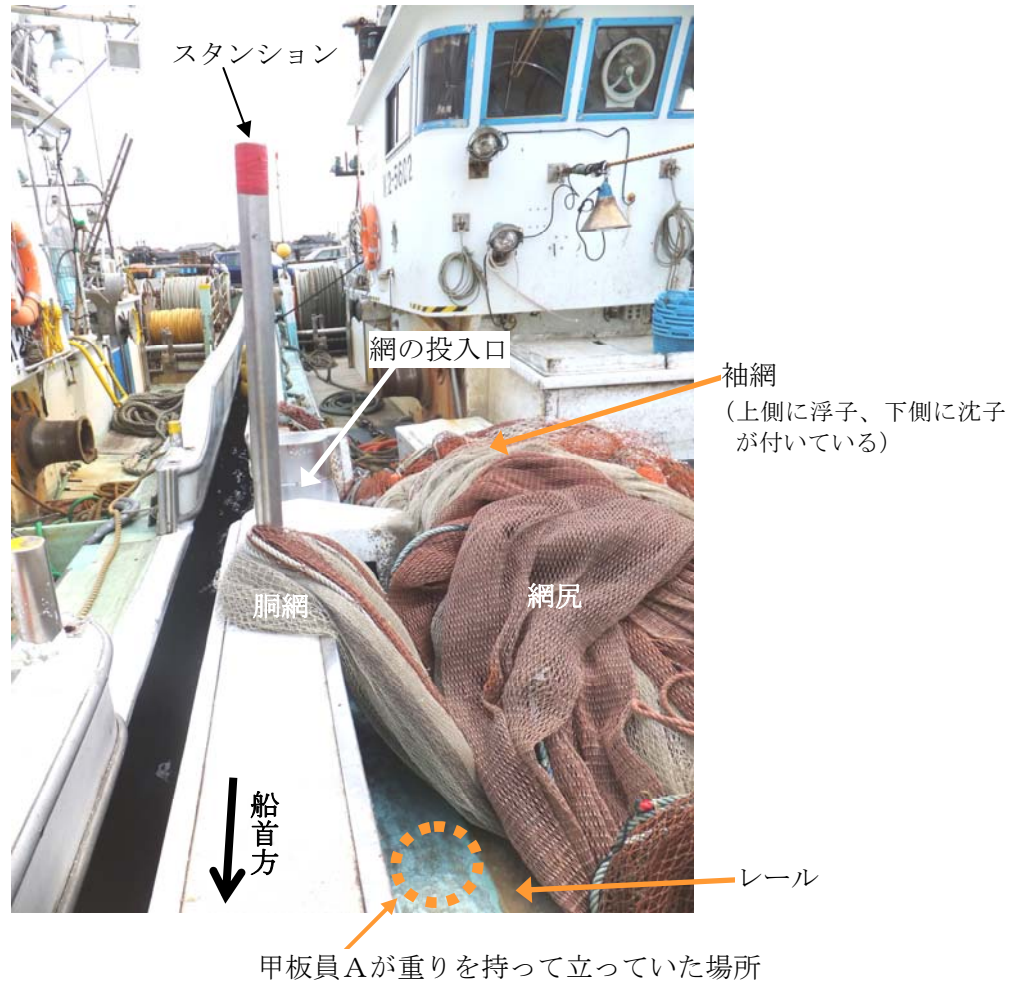
写真2 網の投入口付近の状況

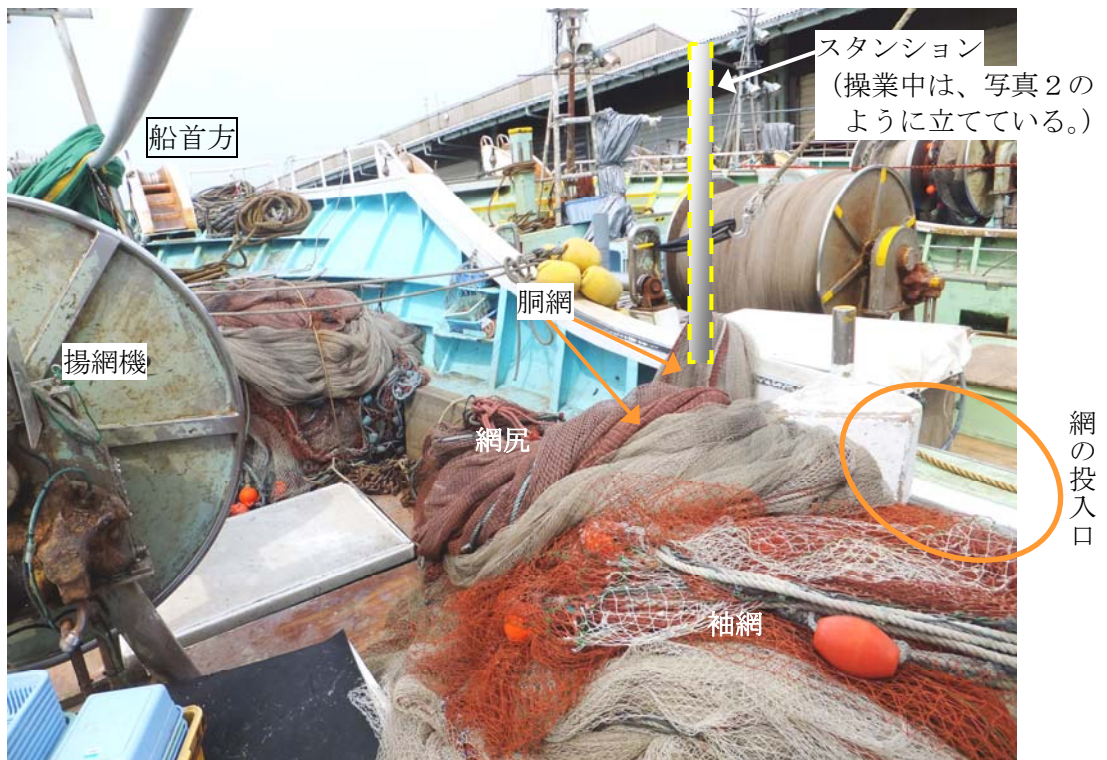
写真3 前部甲板右舷側の網の設置状況
