船舶事故調査報告書

事故種類	衝突（防波堤）
発生日時	平成26年3月28日 08時15分ごろ
発生場所	京都府宮津港の第3区の京都府宮津市片島鼻西方沖 宮津市所在の宮津黒埼灯台から真方位236° 2,920m付近 （概位 北緯35° 35.0′ 東経135° 13.6′）
事故調査の経過	平成26年7月9日、本事故の調査を担当する主管調査官（神戸事務所）ほか1人の地方事故調査官を指名した。 原因関係者から意見聴取を行った。
事実情報 船種船名、総トン数 船舶番号、船舶所有者等 L×B×D、船質 機関、出力、進水等	漁船 精漁丸、1.3トン KT3-10218（漁船登録番号）、個人所有 6.80m (Lr) × 2.34m × 0.69m、FRP ディーゼル機関、58.85kW、平成8年3月12日 第251-16820号（船舶検査済票の番号）
乗組員等に関する情報	船長 男性 82歳 一級小型船舶操縦士・特殊小型船舶操縦士・特定 免許登録日 昭和49年10月25日 免許証交付日 平成26年2月18日 （平成31年11月15日まで有効）
死傷者等	軽傷 1人（船長）
損傷	本船 船首右舷側に破口及び亀裂、船首左舷側に擦過傷 防波堤 擦過傷
事故の経過	本船は、船長が1人で乗り組み、宮津港第2区へ向けて航行中、片島鼻を通過して左方に変針した後、霧が濃くなり、船長が、船首端の視認が困難な状況となったので、陸岸に沿って航行することとし、左舵を取ったところ、約1分後、霧が少し薄くなり、船首端の先に片島鼻西方沖に築造されている防波堤（以下「本件防波堤」という。）の北端に設置された簡易標識灯（以下「本件標識灯」という。）を認め、とっさに右舵を取ったものの、平成26年3月28日08時15分ごろ本件防波堤の北端に衝突した。 船長は、衝突の衝撃によって操縦台で顔を打ち、その反動で船尾甲板に仰向けで転倒して後頭部を打ち、体を動かすことができなくなった。

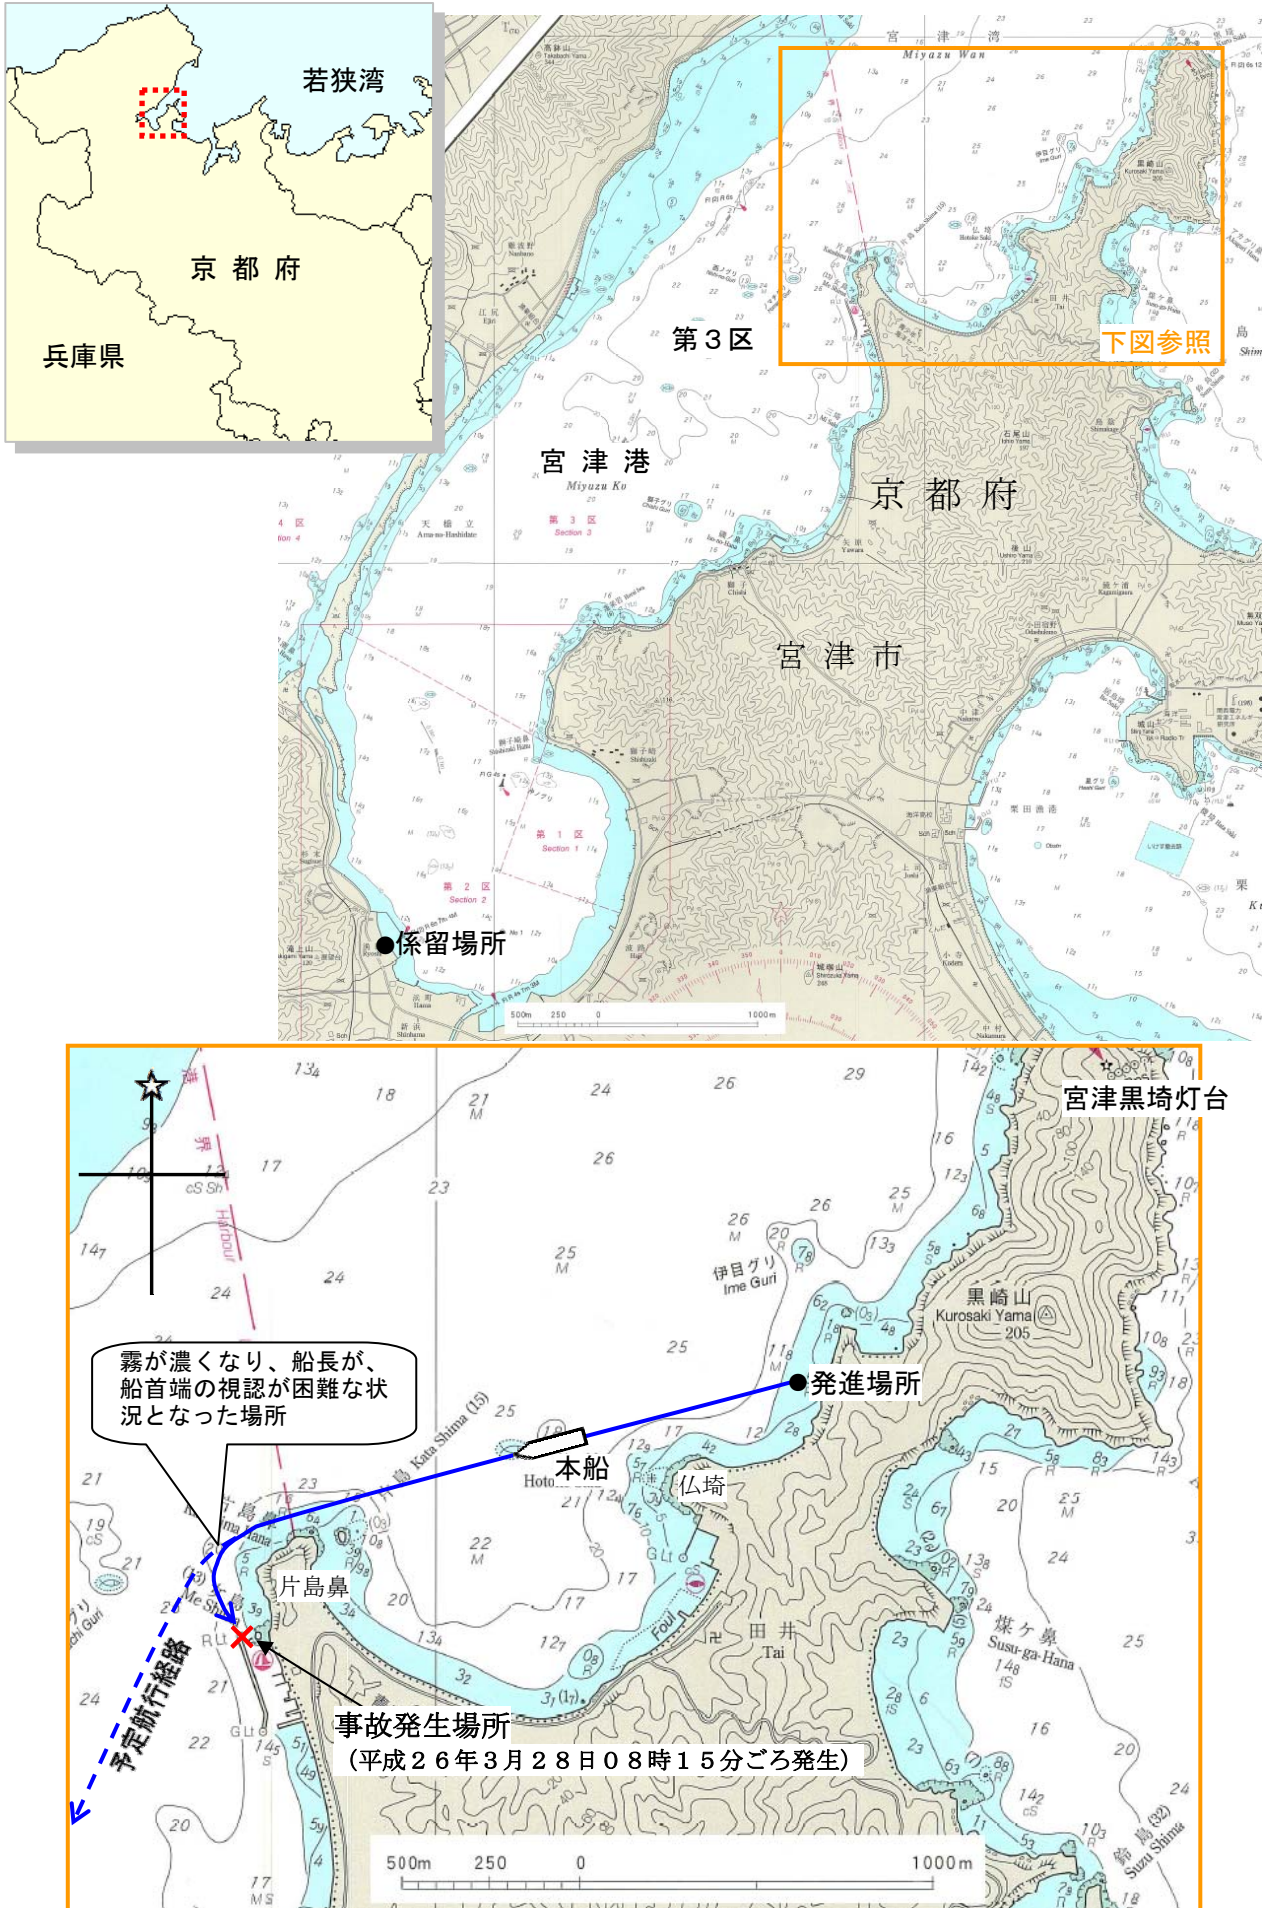
付図1 事故発生経過概略図

<p>分析</p> <p>乗組員等の関与</p> <p>船体・機関等の関与</p> <p>気象・海象の関与</p> <p>判明した事項の解析</p>	<p>あり</p> <p>なし</p> <p>あり</p> <p>本船は、山陰沖東部及び若狭湾付近に海上濃霧警報が発表された状況下、宮津港へ向けて航行中、片島鼻を通過して左転したところ、船長が、霧で船首端の視認が困難な状況となり、陸岸に沿って航行する</p>

<p>こととし、左舵を取って航行を続けたことから、本件防波堤に向かうこととなり、霧が薄くなって船首端の先に見えた本件標識灯に気づき、右舵を取ったものの、本件防波堤の北端に衝突したものと考えられる。</p>
原因	<p>本事故は、本船が、山陰沖東部及び若狭湾付近に海上濃霧警報が発表された状況下、宮津港へ向けて航行中、片島鼻を通過して左転したところ、船長が、霧で船首端の視認が困難な状況となり、陸岸に沿って航行することとし、左舵を取って航行を続けたため、本件防波堤に向かうこととなり、霧が薄くなって船首端の先に見えた本件標識灯に気づき、右舵を取ったものの、本件防波堤の北端に衝突したことにより発生したものと考えられる。</p>
参考	<p>今後の同種事故等の再発防止に役立つ事項として、次のことが考えられる。</p> <ul style="list-style-type: none"> ・霧の発生により周囲の景色が見えなくなった際は、減速又は機関を停止するなどして天候の回復を待つこと。また、船位の確認を行うため、レーダーやGPSプロッターを搭載することが望ましい。 ・不測の事態に備え、携帯電話を所持し、陸上との連絡手段を確保しておくこと。
