船舶事故調査報告書

平成26年11月6日
 運輸安全委員会（海事専門部会）議決
 委員 庄司邦昭（部会長）
 委員 小須田 敏
 委員 根本美奈

事故種類	衝突（防波堤）
発生日時	平成26年2月4日 13時36分ごろ
発生場所	兵庫県淡路市岩屋港の岩屋港防波堤（北）の南端付近 岩屋港北防波堤東灯台から真方位318°18m付近 （概位 北緯34°35.4′ 東経135°01.3′）
事故調査の経過	平成26年2月10日、本事故の調査を担当する主管調査官（神戸事務所）ほか1人の地方事故調査官を指名した。 原因関係者から意見聴取を行った。
事実情報 船種船名、総トン数 船舶番号、船舶所有者等 L×B×D、船質 機関、出力、進水等	石材・砂利運搬船 第八住力丸 ^{すみき} 、490トン 133069、岡田石材株式会社 67.43m×13.20m×7.10m、鋼 ディーゼル機関、735kW、平成4年12月12日
乗組員等に関する情報	船長 男性 69歳 五級海技士（航海）（旧就業範囲） 免許年月日 昭和47年4月28日 免状交付年月日 平成21年4月27日 免状有効期間満了日 平成27年4月20日 航海士A（次席一等航海士） 男性 57歳 五級海技士（航海） 免許年月日 平成16年12月2日 免状交付年月日 平成21年11月27日 免状有効期間満了日 平成26年12月1日
死傷者等	なし
損傷	本船 船首下部及び左舷船首部に凹損、左舷錨の爪を折損 防波堤 擦過傷
事故の経過	本船は、船長及び航海士Aほか3人が乗り組み、大阪府大阪市所在の大阪灯台を右舷側に見て通過した後、航海士Aが、昇橋して船橋当直を始め、兵庫県淡路島北端～明石海峡大橋の淡路島側（南側）主塔辺りを船首目標として自動操舵とし、操舵室中央部の操舵スタンド手前に置かれた椅子（以下「操縦席」という。）に腰を掛け、右舷に北風を受けながら、約11ノット（kn）の対地速力で西南西進していた。

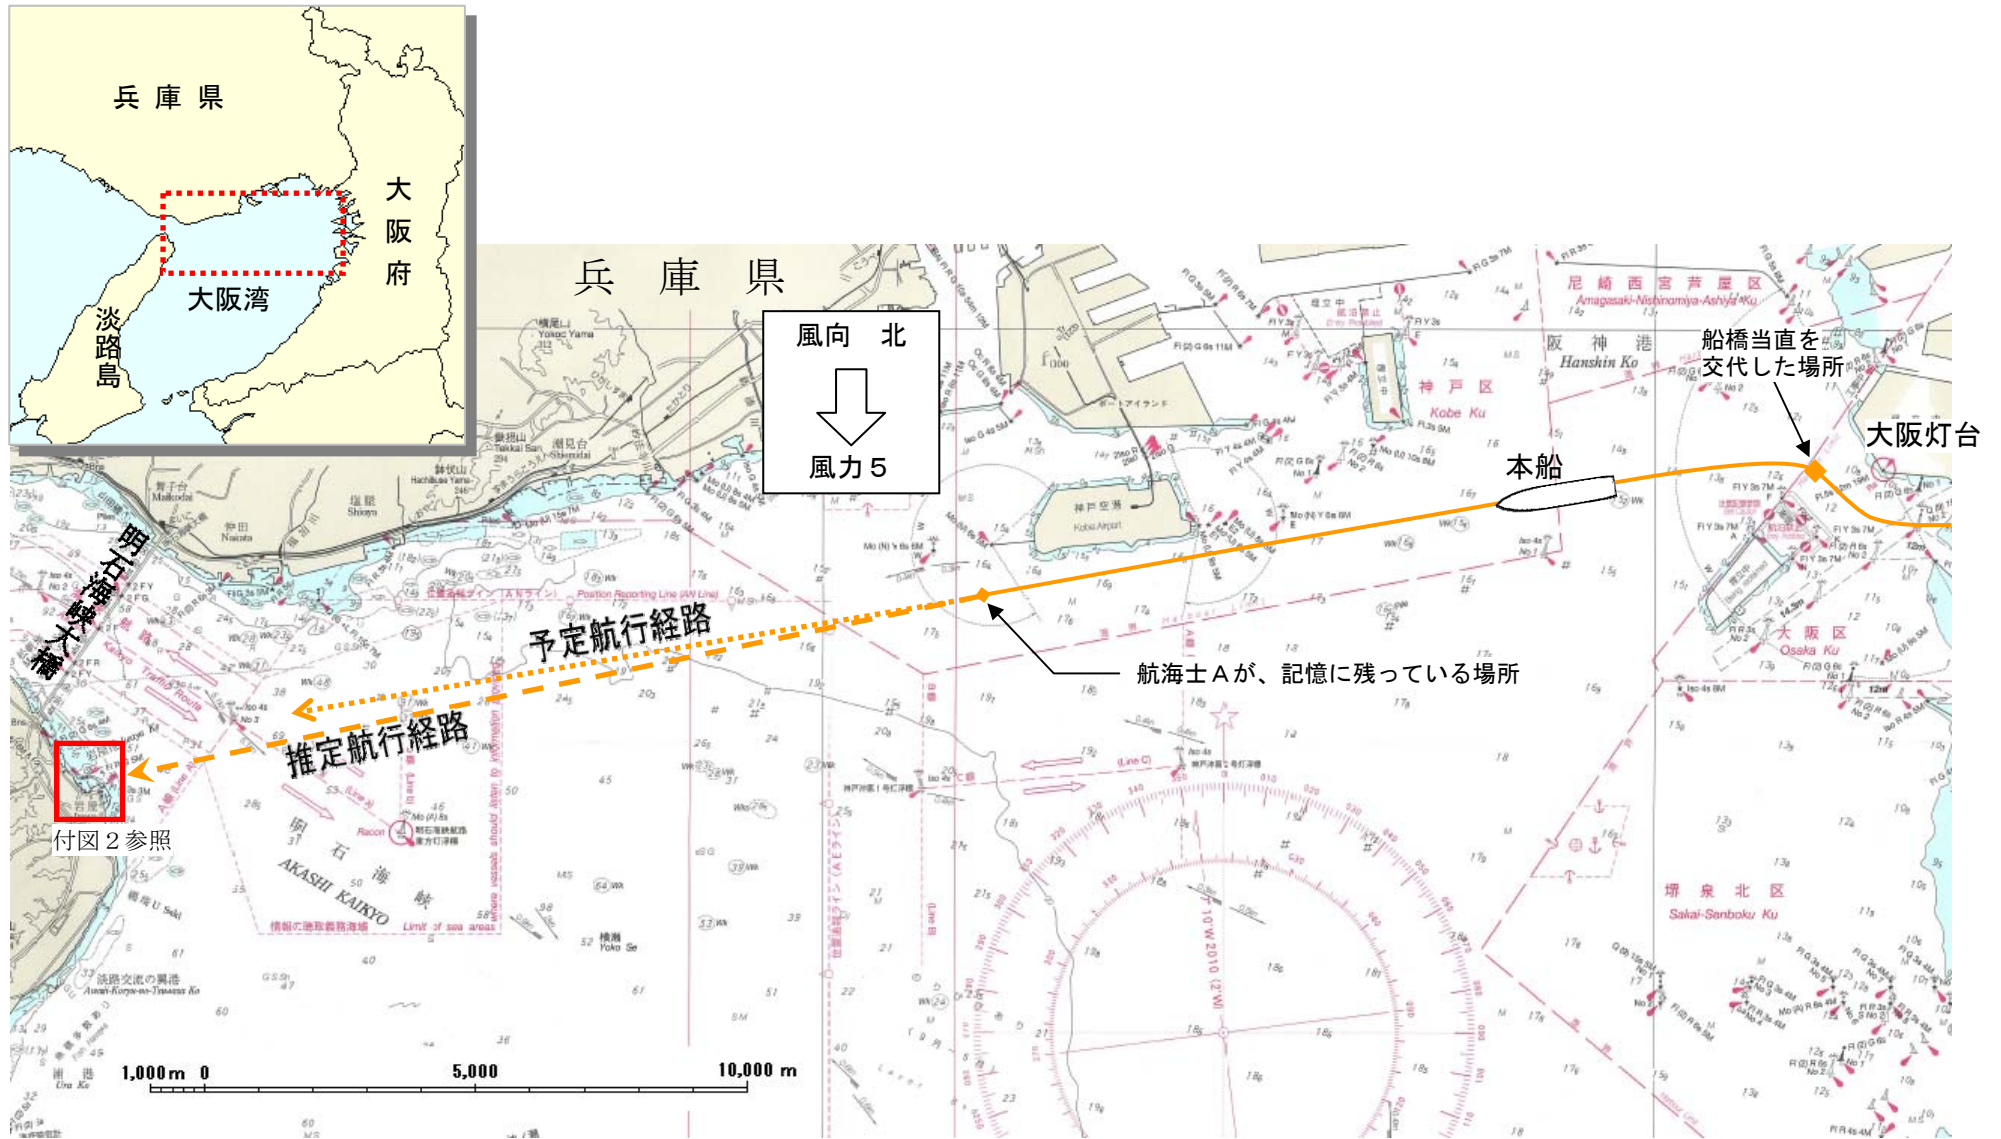
付図1 事故発生経過概略図

<p>単独で船橋当直中の航海士 A が居眠りに陥ったことから、風力 5 の北風によって南方へ圧流されながら航行し、本件防波堤に衝突したものと考えられる。</p> <p>航海士 A は、船橋当直を開始した後、ふだんから睡眠時間が細切れであり、睡眠不足であると感じていたものの、操縦席に腰を掛けて見張りを続けたことから、居眠りに陥ったものと考えられる。</p>
原因	<p>本事故は、本船が、大阪湾北西部を明石海峡に向けて自動操舵で西南西進中、単独で船橋当直中の航海士 A が居眠りに陥ったため、風力 5 の北風によって南方へ圧流されながら航行し、本件防波堤に衝突したことにより発生したものと考えられる。</p>
参考	<p>今後の同種事故等の再発防止に役立つ事項として、次のことが考えられる。</p> <ul style="list-style-type: none"> ・睡眠不足を感じている場合は、船橋当直を行わず、交替すること。
