船舶事故調査報告書

事故種類	衝突
発生日時	平成25年11月28日 20時43分ごろ
発生場所	香川県高松市 ^{おぎ} 男木島西方沖 男木島灯台から真方位252° 2.6海里（M）付近 （概位 北緯34° 25.2′ 東経134° 00.7′）
事故調査の経過	平成25年12月2日、本事故の調査を担当する主管調査官（広島事務所）ほか1人の地方事故調査官を指名した。 原因関係者から意見聴取を行った。
事実情報 船種船名、総トン数 船舶番号、船舶所有者等 L×B×D、船質 機関、出力、進水等	A 貨物船 ^{シルバークーフティ} SILVER SAFETY（中華人民共和国香港特別行政区籍）、 7,243トン 9571349（IMO番号）、SILVER SAFETY SHIPPING LIMITED 110.40m×19.60m×11.80m、鋼 ディーゼル機関、不明、2010年1月30日（建造） B 漁船 ^{はくりゅう} 白龍丸、4.9トン KA3-26986（漁船登録番号）、個人所有 10.50m（Lr）×3.03m×0.93m、FRP ディーゼル機関、46.30kW、平成元年3月25日 第280-25281号（船舶検査済票の番号）
乗組員等に関する情報	A 船長A（中華人民共和国籍） 男性 39歳 一級航海士免状（中華人民共和国発給） 三等航海士A（中華人民共和国籍） 男性 29歳 二級航海士免状（中華人民共和国発給） B 船長B 男性 51歳 二級小型船舶操縦士・特殊小型船舶操縦士・特定 免許登録日 平成2年7月25日 免許証交付日 平成21年12月4日 （平成27年7月24日まで有効）
死傷者等	A なし B 軽傷 1人（船長B）
損傷	A 右舷船尾部に擦過傷 B 左舷船首部の防舷材を破損、同部のオーニング支柱に曲損

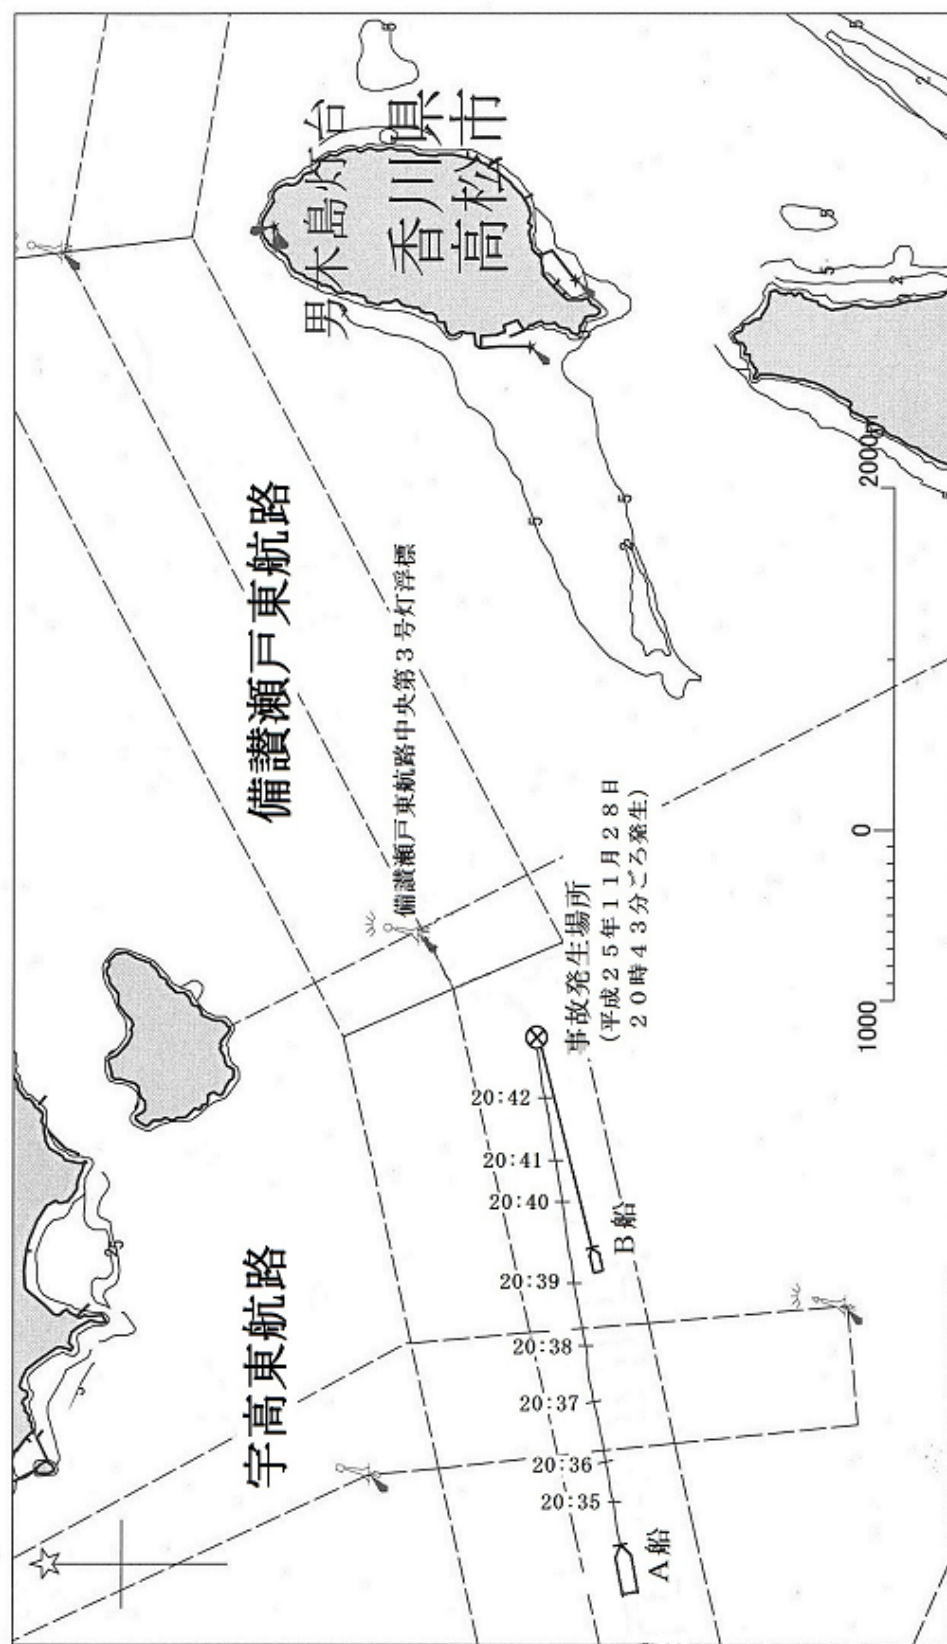
付図1 事故発生経過概略図

<p>事故の経過</p>	<p>A船は、船長A及び三等航海士Aほか16人（中華人民共和国籍）が乗り組み、三等航海士Aが船橋当直に当たり、男木島西方沖を約080°（真方位、以下同じ。）の針路及び約11.7ノット（kn）の速力（対地速力、以下同じ。）で航行中、平成25年11月28日20時43分ごろ、男木島灯台から252° 2.6M付近において、A船の右舷船尾部とB船の左舷船首部とが衝突した。</p> <p>B船は、船長Bが1人で乗り組み、男木島西方沖を約076°の針路及び約2～2.5knの速力で手動操舵によってえい網しながら航行した。</p> <p>船長Bは、レーダーでA船を左舷後方約200mに探知し、A船は追越し船だと思い、針路及び速力を保持して航行を続けていたところ、B船とA船とが衝突した。</p> <p>船長Bは、頭部及び頸椎に打撲傷を負ったが、海上保安庁に本事故の発生を連絡した後、高松市香西港に戻った。</p> <p>（付図1 事故発生経過概略図、付表1 A船のAIS記録（抜粋）参照）</p>
<p>気象・海象</p>	<p>気象：天気 晴れ、風向 西、風力 2、視界 良好</p> <p>海象：波高 約0.5m</p>
<p>その他の事項</p>	<p>本事故発生場所付近は、備讃瀬戸東航路内であり、貨物船などが頻繁に航行し、また、操業する漁船が多いため、貨物船と漁船との衝突事故が多発している水域であった。</p> <p>B船は、本事故当時、引き網及び漁網を合計約220m伸出していた。</p> <p>B船は、本事故当時、マスト灯、両舷灯、船尾灯、緑色全周灯及び作業灯2個を点灯していた。</p> <p>船長Bは、汽笛を吹鳴していなかった。</p>
<p>分析</p> <p>乗組員等の関与</p> <p>船体・機関等の関与</p> <p>気象・海象の関与</p> <p>判明した事項の解析</p>	<p>A 不明、B あり</p> <p>A 不明、B なし</p> <p>A 不明、B なし</p> <p>A船は、男木島西方沖を東北東進中、B船と衝突したのと考えられるが、船橋当直中の三等航海士Aから調査に係る協力が得られなかったため、A船の動静及び三等航海士Aの行動を明らかにすることはできなかった。</p> <p>B船は、男木島西方沖をえい網しながら東北東進中、船長Bが、A船は追越し船だと思い、針路及び速力を保持して航行を続けたことから、A船と衝突したのと考えられる。</p>
