## 船舶事故調査報告書

事故種類	転覆
発生日時	平成26年4月22日 07時30分ごろ
発生場所	広島県江田島市西能美島北方沖 江田島市所在の笠磯灯標から真方位110° 1,000m付近 （概位 北緯34° 15.6′ 東経132° 25.4′）
事故調査の経過	平成26年4月24日、本事故の調査を担当する主管調査官（広島事務所）ほか1人の地方事故調査官を指名した。 原因関係者から意見聴取を行った。
<b>事実情報</b> 船種船名、総トン数 船舶番号、船舶所有者等 L×B×D、船質 機関、出力、進水等	漁船 <sup>りゅうせい</sup> 龍生丸、16.69トン HS2-1710（漁船登録番号）、個人所有 14.30m (Lr) × 3.95m × 1.31m、FRP ディーゼル機関、368kW（動力漁船登録票による）、昭和56年10月1日
乗組員等に関する情報	船長 男性 44歳 一級小型船舶操縦士・特殊小型船舶操縦士・特定 免許登録日 平成元年11月10日 免許証交付日 平成22年5月18日 （平成27年5月17日まで有効）
死傷者等	なし
損傷	クレーン装置、機関等に濡損
事故の経過	本船は、船長が1人で乗り組み、技能実習生2人を乗せ、江田島市西能美島北方沖の広島県知事が許可した第一種区画漁業かき筏 <sup>いかだ</sup> 垂下式養殖業（免許番号区第137号）の漁場において、南北に設置されたかき筏（以下「本件筏」という。）の西側に船首右舷側のたつからロープ2本を取って右舷船首を着け、船首から約10m離れた右舷側のビットと本件筏との間に長さ約4mの棒を渡し、それぞれの両端から約20cmの位置で船体と筏を細索で固定した後、平成26年4月22日06時30分ごろ養殖かきの積込み作業を始めた。 船長は、養殖かきを吊った25尺（約7.6m）の針金（以下「垂下連」という。）12本を船首のクレーンで吊り上げてブームをクレーン船尾方のホッパーの上方へ旋回させ、垂下連の下端をハサミで切断し、かきをホッパーに入れる作業を繰り返して行き、垂下連96本

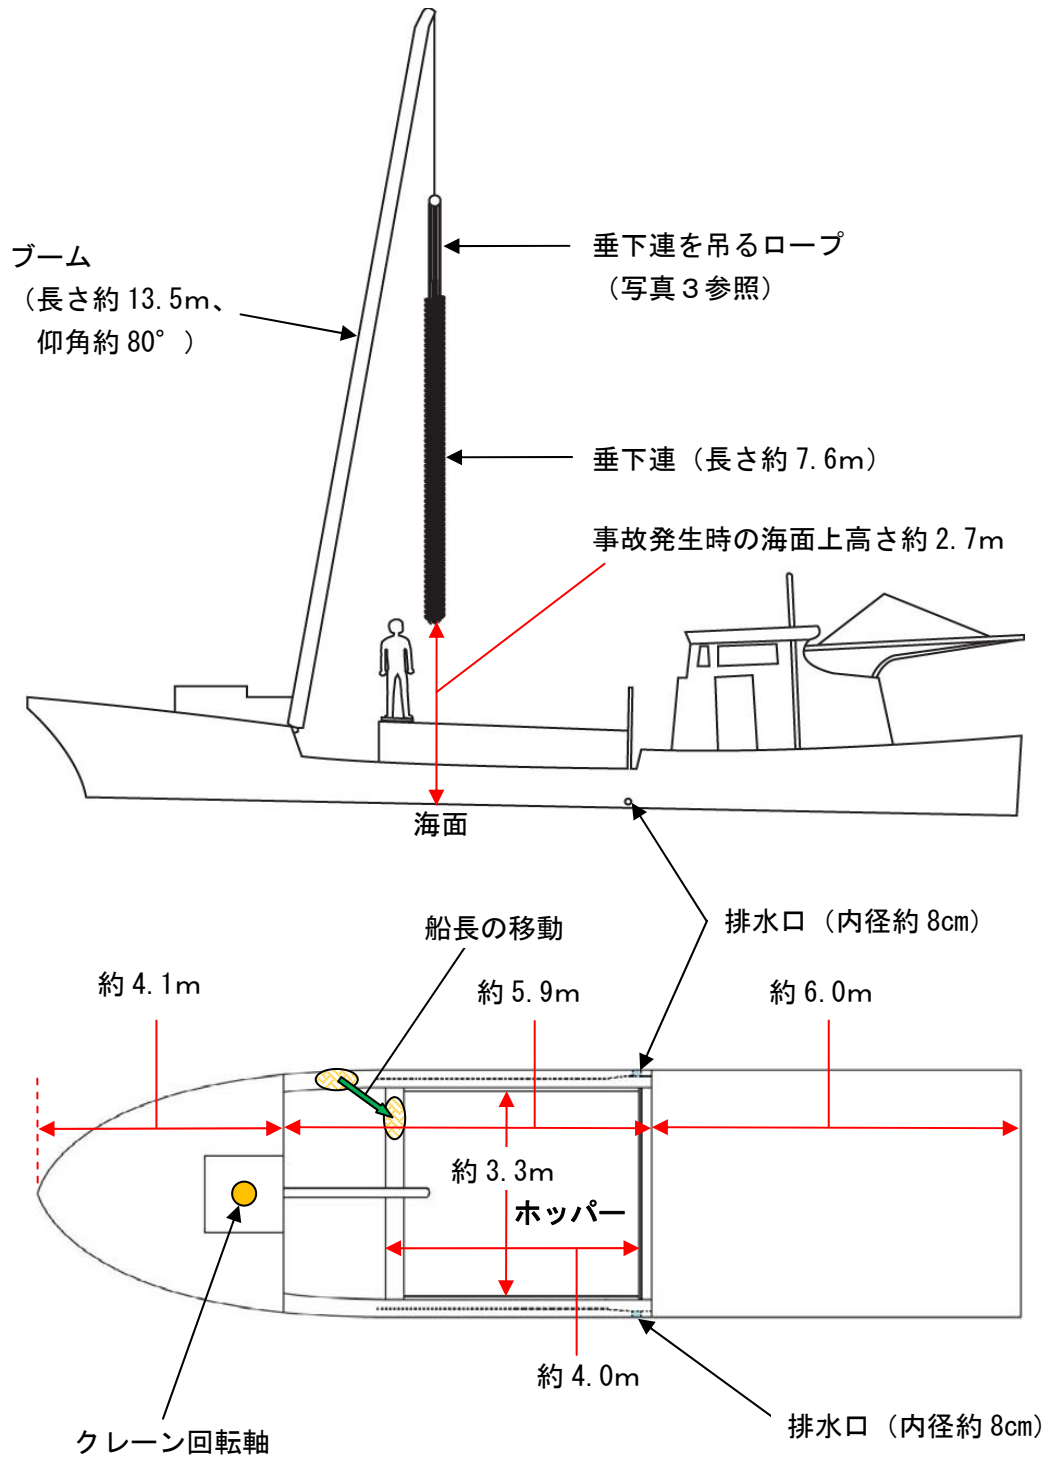
付図2 事故発生状況図（概略）

<p>吊り上げることとした。</p> <p>本船は、ホッパーが木製の支柱で支えられた構造になっており、排水口からの浸水がホッパー下部の甲板上を自由に移動していた。</p> <p>本船は、船長が最後に吊り上げた垂下連のかきをホッパーの右舷船首端角に積み込む予定にしていたことから、同箇所に垂下連約12本のかきを積み込むスペースがあり、かきが左舷側に片寄って積まれていた。</p> <p>クレーンの操作は、ブームの上げ下げ、クレーンの左右旋回、主及び副ワイヤロープ2本の巻取り及び繰出しをリモコンのボタンスイッチで行うものであり、各々のボタンスイッチは、軽く押し込むと低速、更に押し込むと高速で各々の操作が行われるようになっており、手を放せば、作動が停止する構造となっていた。</p> <p>本船は、通常、かきの積込み作業を終えて帰る際、甲板上に滞留した海水が全て排水口から排出されていた。</p> <p>船長及び技能実習生2人は、救命胴衣を着用していなかった。</p>
<p><b>分析</b></p> <p>乗組員等の関与</p> <p>船体・機関等の関与</p> <p>気象・海象の関与</p> <p>判明した事項の解析</p>	<p>あり</p> <p>なし</p> <p>なし</p> <p>本船は、江田島市西能美島北方沖において、本件筏に右舷船首を着けてかきの積込み作業中、ブームを仰角約80°まで上げ、ブームを左旋回して止め、垂下連12本を海面上に吊り上げた際、右舷側に約30°傾斜して右舷側排水口からの浸水が生じ、ブームを船体中央まで旋回させたところ、左舷側に傾斜するとともに、右舷側排水口からの浸水が左舷側に滞留して左傾斜が増したことから、左舷側に傾斜して転覆したものと考えられる。</p> <p>本船は、ブームを右舷側から船体中央まで旋回させたとき、ホッパーにほぼ満載のかきが左舷側に片寄って積まれていたので、左舷側に傾斜するとともに、浸水が左舷側に滞留して左傾斜が増して左舷側に転覆するに至った可能性があると考えられる。</p>
<p><b>原因</b></p>	<p>本事故は、本船が、江田島市西能美島北方沖において、本件筏に右舷船首を着けてかきの積込み作業中、ブームを仰角約80°まで上げ、ブームを左旋回して止め、垂下連12本を海面上に吊り上げた際、右舷側に約30°傾斜して右舷側排水口からの浸水が生じ、ブームを船体中央まで旋回させたところ、左舷側に傾斜するとともに、右舷側排水口からの浸水が左舷側に滞留して左傾斜が増したため、垂下連の下端が海面上高さ約1.9mから約2.7mとなるまで巻き上げた際、左舷側に傾斜して転覆したことにより発生したものと考えられる。</p>

- ・かきの積み込み作業を行う際、同作業を進めるに従ってブームの仰角が大きくなり、ホッパーにかきが積み上がり、重心位置が徐々に高くなることを考え、吊り上げる垂下連の本数を徐々に減らすなどし、復原力を保つことに注意して作業に当たること。

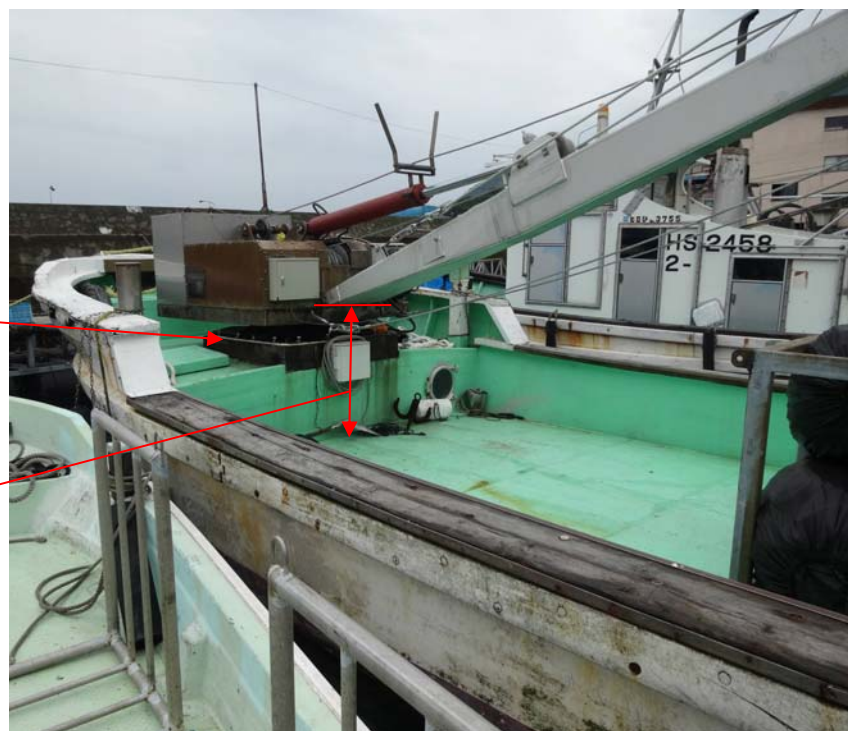
写真2 クレーンの設置状況

※ホッパーが無い状態

クレーンの台座部分

縦：1.28m

横：1.26m

クレーンアーム支持部の甲板上高さ

1.17m

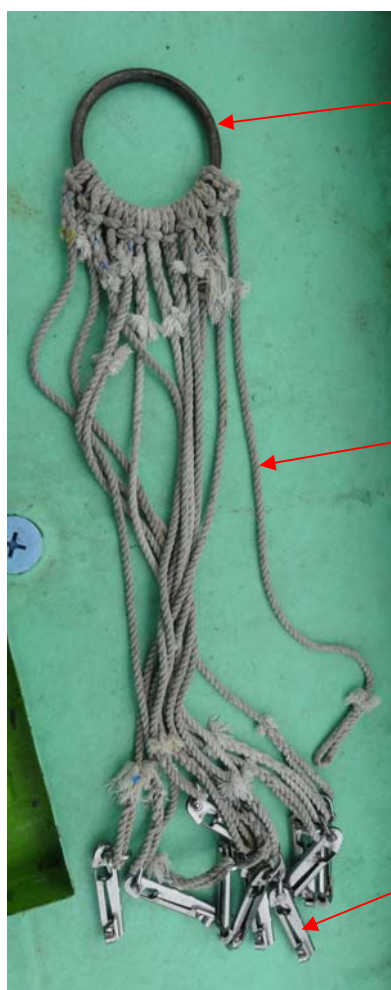
写真3 垂下連を吊るロープ

リングの直径  
0.24m

ロープの長さ  
1.23m

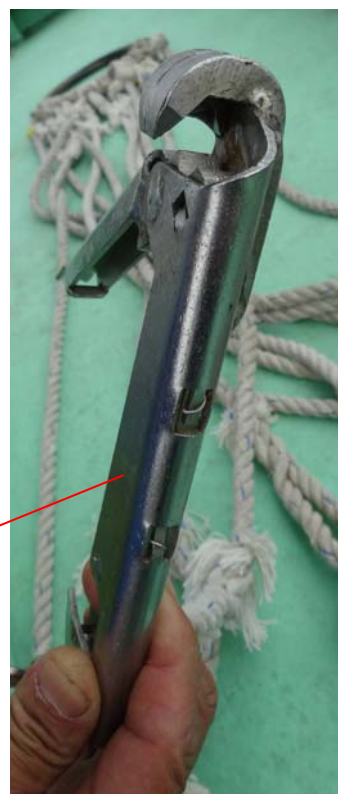
写真4 垂下連を固定する金具

金具の長さ  
0.20m
