船舶事故調査報告書

事故種類	乗揚
発生日時	平成26年7月8日 07時33分ごろ
発生場所	愛媛県新居浜市新居浜港 新居浜港多喜浜東防波堤灯台から真方位135° 1,530m付近 （概位 北緯33° 59.0′ 東経133° 20.9′）
事故調査の経過	平成26年8月8日、本事故の調査を担当する主管調査官（広島事務所）ほか1人の地方事故調査官を指名した。 原因関係者から意見聴取を行った。
事実情報 船種船名、総トン数 船舶番号、船舶所有者等 L×B×D、船質 機関、出力、進水等	砂利採取運搬船 第五高神丸、635トン 133058、株式会社神光汽船 52.00m×12.00m×5.50m、鋼 ディーゼル機関、735kW、平成4年7月31日
乗組員等に関する情報	船長 男性 46歳 四級海技士（航海） 免許年月日 平成14年11月25日 免状交付年月日 平成24年11月22日 免状有効期間満了日 平成29年11月24日
死傷者等	なし
損傷	左舷船尾船底外板数箇所に数mmの亀裂
事故の経過	<p>本船は、船長ほか3人が乗り組み、スラグ約1,000tを積み、船首約4.0m、船尾約5.0mの喫水により、平成26年7月8日07時00分ごろ、新居浜市大島南東方沖を抜錨し、新居浜港多喜浜区三喜浜ふ頭に向かった。</p> <p>船長は、過去に喫水約5mで船底を擦った経験があり、岸壁近くに浅所が存在していることを知っていたが、高潮時なので、水深に余裕があるものと思い、喫水約5mで着岸しようとした。</p> <p>本船は、船長が操船に当たり、新居浜市黒島南側の水路を西南西進しながら右舷錨を投じ、錨鎖を約5節伸ばして三喜浜ふ頭に船首索及び船尾索を取り、機関を前後進に使用するとともに、係留索を巻きながら着岸作業中、07時33分ごろ、機関を微速力前進にかけたとき、船底にゴトゴトというショックを感じた。</p> <p>船長は、直ちに機関を停止して周囲を確認したが、浮遊物はなく、</p>

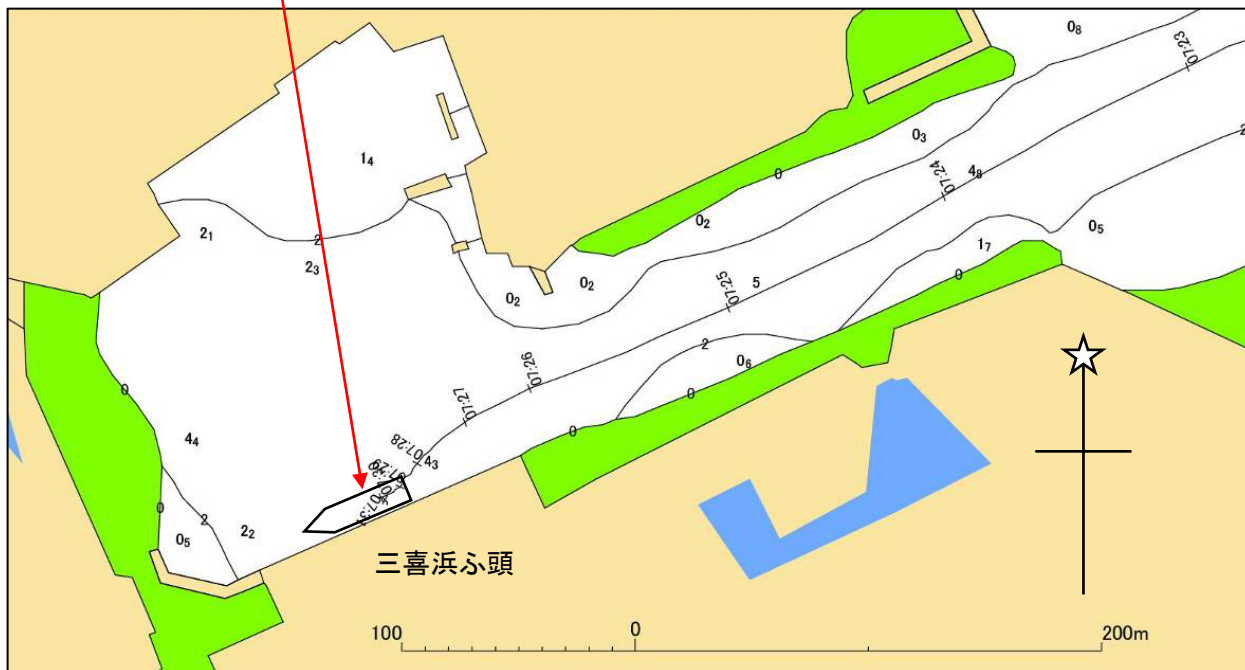
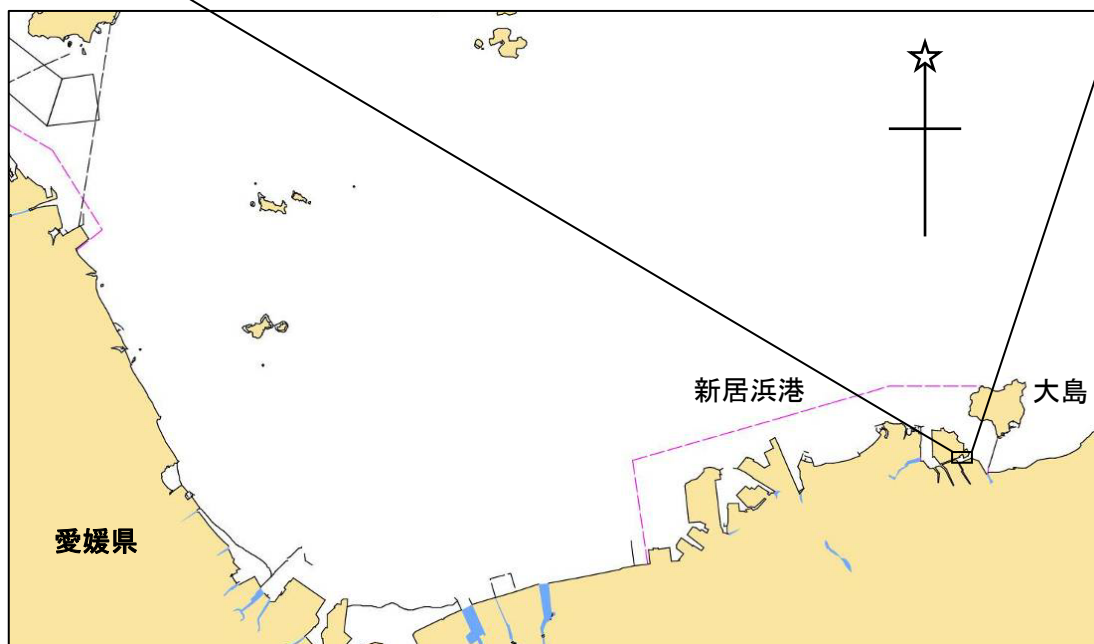
付図1 推定航行経路図

事故発生場所
(平成26年7月8日
07時33分ごろ発生)
