## 船舶事故調査報告書

事故種類	衝突
発生日時	平成26年1月8日 05時30分ごろ
発生場所	大分県国東市安岐漁港 国東市所在の大分空港飛行場灯台から真方位182°1,160m 付近 （概位 北緯33°27.9′ 東経131°43.8′）
事故調査の経過	平成26年2月12日、本事故の調査を担当する主管調査官（門司事務所）ほか1人の地方事故調査官を指名した。 原因関係者から意見聴取を行った。
<b>事実情報</b> 船種船名、総トン数 船舶番号、船舶所有者等 L×B×D、船質 機関、出力、進水等	A 作業船 かもめ、14トン 260-32485大分、日興物産有限会社 13.50m×4.80m×1.84m、鋼 ディーゼル機関、205.94kW、平成6年5月 B 漁船 宝盛丸、2.5トン <small>ほうせい</small> OT3-27827、個人所有 7.70m (Lr) × 2.60m × 0.70m、FRP ディーゼル機関、漁船法馬力数50、昭和62年2月26日
乗組員等に関する情報	A 船長A 男性 64歳 二級小型船舶操縦士・特殊小型船舶操縦士・特定 免許登録日 昭和52年6月24日 免許証交付日 平成24年5月21日 （平成29年12月25日まで有効） B 船長B 男性 70歳 一級小型船舶操縦士・特殊小型船舶操縦士・特定 免許登録日 昭和50年10月17日 免許証交付日 平成22年5月7日 （平成28年1月16日まで有効）
死傷者等	軽傷 1人（船長B）
損傷	A 左舷船首防舷材に擦過傷 B 左舷船首のカンヌキ及び錨台に破損
事故の経過	A船は、船長Aが1人で乗り組み、潜水作業員2人を乗せ、平成26年1月8日05時00分ごろ、大分空港誘導灯付近での深夜工事を

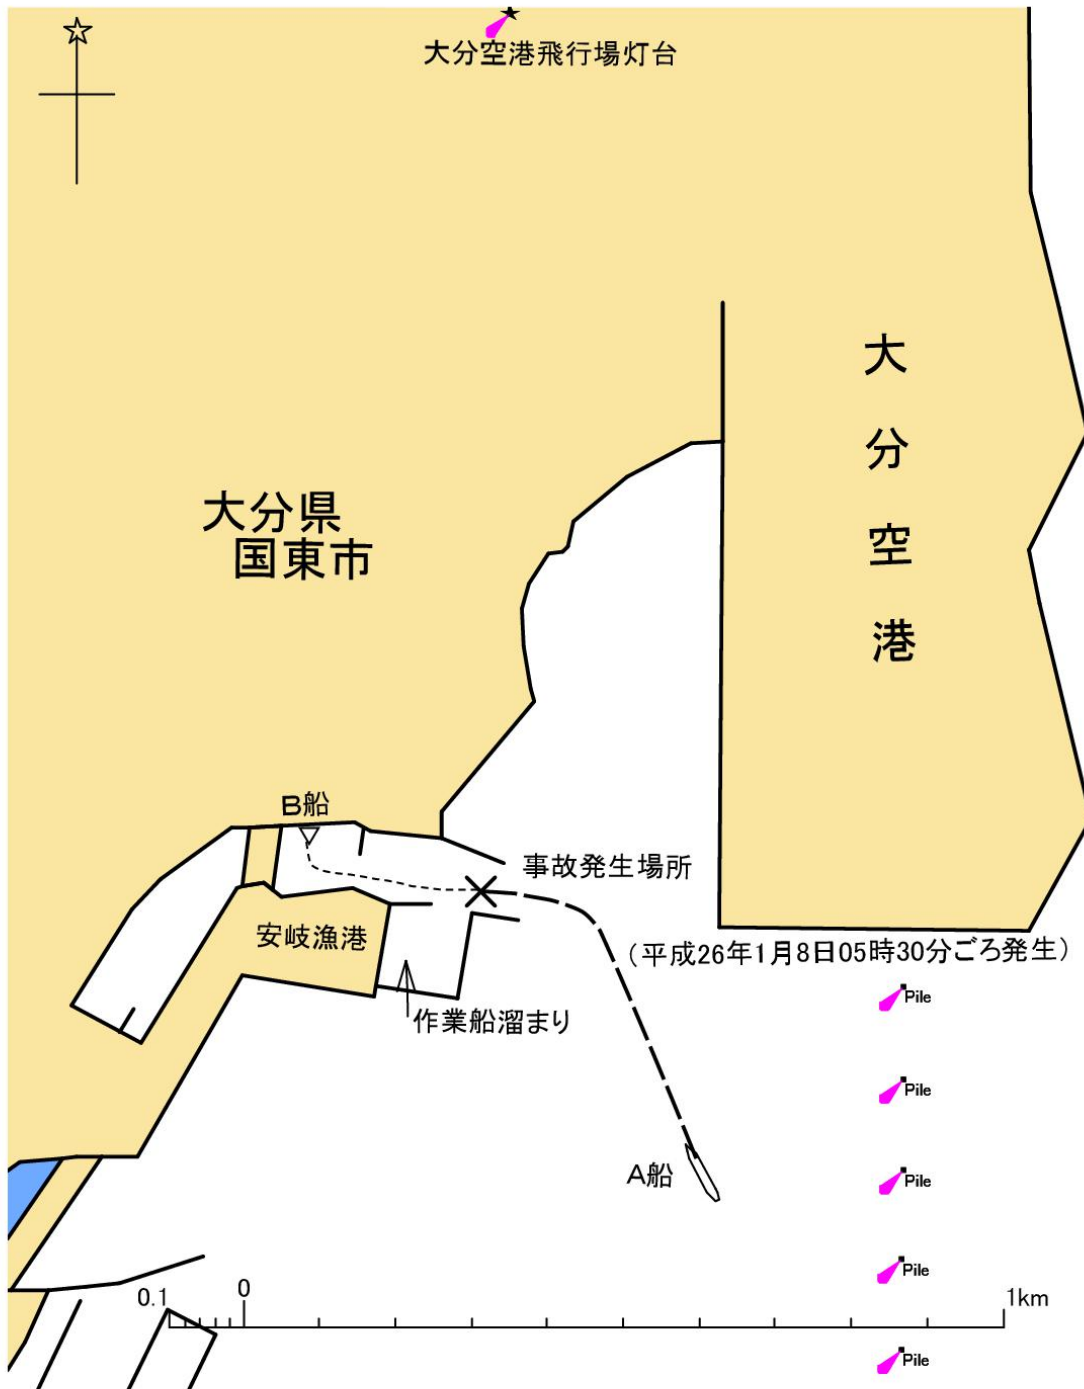
付図1 事故発生経過概略図

<p>終え、国東市安岐漁港の作業船溜まりに向かった。</p> <p>船長Aは、操舵室で操船に当たり、安岐漁港に接近し、約4ノット(kn)の速力(対地速力、以下同じ。)により、船首で潜水作業員2人に見張りに当たらせるとともに、携帯照明灯で左舷前方の作業船溜まりの入口角を照らさせながら、防波堤に沿って西進し、入口角手前で左転したところ、ショックを感じ、05時30分ごろ、大分空港飛行場灯台から真方位182°1,160m付近において、A船の左舷船首がB船の左舷船首に衝突したことを認めた。</p> <p>船長Aは、前方には船舶はいないものと思い、潜水作業員に照明灯で左舷船首方の作業船溜まり入口角を照らさせていたので、入口角に注意を向けていた。</p> <p>B船は、船長Bが1人で乗り組み、防波堤に沿って東進中、船長Bが、操舵室で操船に当たり、左舷船首方に防波堤の外から西進している2隻の漁船の灯火及びそれらに続いて西進するA船の灯火を視認したので、3隻を左舷船首に見て約2knの速力としていたところ、A船が作業船溜まり入口で左転し、左舷船首とA船の左舷船首とが衝突した。</p> <p>船長Bは、漁船2隻に続いて航行するA船も漁船だと思っていた。</p> <p>船長Bは、操舵室後方右舷側で操船していたが、衝突のショックでバランスを崩し、頭部が操舵室構造物に当たった。</p> <p>船長A及び船長Bは、お互いの連絡先を取り交わし、A船及びB船は定係地に戻った。</p> <p>(付図1 事故発生経過概略図 参照)</p>
<p>気象・海象</p>	<p>気象：天気 晴れ、風向 西、風力 1、視界 良好</p> <p>海象：海上 平穏</p> <p>日出時刻 07時17分(大分県大分市大分港)</p>
<p>その他の事項</p>	<p>A船及びB船は、マスト灯、両舷灯及び船尾灯の灯火を表示していた。</p>
<p>分析</p> <p>乗組員等の関与</p> <p>船体・機関等の関与</p> <p>気象・海象の関与</p> <p>判明した事項の解析</p>	<p>A あり、B なし</p> <p>A なし、B なし</p> <p>A なし、B なし</p> <p>A船は、安岐漁港において、作業船溜まりに向かおうとして西進中、船長Aが、前方には船舶はいないものと思い、作業船溜まり入口角付近で左転したことから、B船と衝突したものと考えられる。</p> <p>船長Aは、潜水作業員に照らさせていた左舷方の作業船溜まり入口角に注意を向けていたことから、B船に気付かず、左転したものと考えられる。</p> <p>B船は、安岐漁港を東進中、船長Bが、西進するA船等を左舷船首方に認めたが、漁船と思っており、作業船溜まりへ向かうとは思わず</p>

に航行を続けていた可能性があると考えられ、A船が作業船溜まりへ向けて左転したことから、A船と衝突したものと考えられる。
<b>原因</b>	本事故は、夜間、安岐漁港において、A船が作業船溜まりに向かおうとして西進中、B船が東進中、船長Aが、前方には船舶はいないものと思い、作業船溜まり入口角付近で左転したため、両船が衝突したことにより発生したものと考えられる。
<b>参考</b>	<p>今後の同種事故等の再発防止に役立つ事項として、次のことが考えられる。</p> <ul style="list-style-type: none"> <li>・ 入出港の際は、周囲の見張りを適切に行うこと。</li> </ul>
