船舶事故調査報告書

平成26年10月16日
 運輸安全委員会（海事専門部会）議決
 委員 庄 司 邦 昭（部会長）
 委員 小須田 敏
 委員 根 本 美 奈

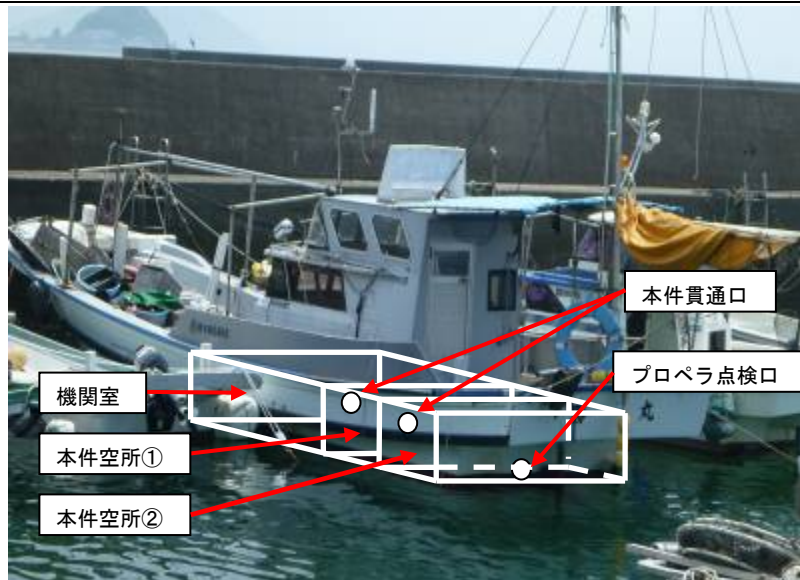
写真3 甲板下の配置図

<p>分析</p> <p>乗組員等の関与 船体・機関等の関与 気象・海象の関与 判明した事項の解析</p>	<p>あり あり なし</p> <p>本船は、口之津港東方沖で漂泊して遊漁中、船長が本件空所②に設けられたプロペラ点検口を開放した状態で運航していたことから、プロペラ点検口から本件空所②に浸水が生じ、本件貫通口から本件空所①及び機関室に海水が流入し、船体中央部から船尾方にわたって甲板下に浸水したものと考えられる。</p> <p>船長は、停泊中、プロペラ点検口を開けてプロペラに絡索したフェンダー取付け索を外す作業を行った際、プロペラ点検口を閉めなかったものと考えられる。</p>
<p>原因</p>	<p>本事故は、本船が、口之津港東方沖で漂泊して遊漁中、船長が本件空所②に設けられたプロペラ点検口を開放した状態で運航していたため、プロペラ点検口から本件空所②に浸水が生じ、本件貫通口から本件空所①及び機関室に海水が流入し、船体中央部から船尾方にわたって甲板下に浸水したことにより発生したものと考えられる。</p>
<p>参考</p>	<p>今後の同種事故等の再発防止に役立つ事項として、次のことが考えられる。</p> <ul style="list-style-type: none"> ・ 運航前にはプロペラ点検口等の開口部を点検すること。 ・ 甲板下の空所隔壁にある不用な貫通口は閉鎖すること。 ・ 遊漁中は救命胴衣の着用を指導すること。
