## 船舶事故調査報告書

平成26年10月23日  
 運輸安全委員会（海事専門部会）議決  
 委員 庄司邦昭（部会長）  
 委員 小須田 敏  
 委員 根本美奈

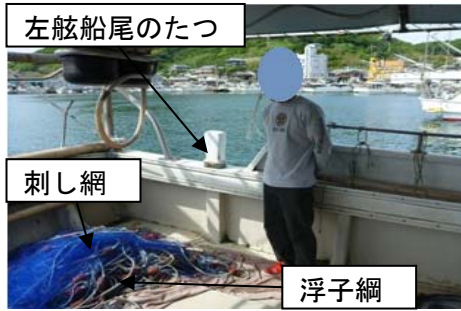
写真1 甲板員Aの作業位置

事故種類	乗組員死亡
発生日時	平成26年4月10日 11時08分ごろ
発生場所	長崎県佐世保市宇久島西方沖 長崎県小値賀町所在の斑島灯台から真方位292°11.8海里付近 （概位 北緯33°17.1′ 東経128°47.9′）
事故調査の経過	平成26年4月11日、本事故の調査を担当する主管調査官（長崎事務所）ほか1人の地方事故調査官を指名した。 原因関係者から意見聴取を行った。
<b>事実情報</b> 船種船名、総トン数 船舶番号、船舶所有者等 L×B×D、船質 機関、出力、進水等	漁船 明誠丸、9.1トン NS2-13869、個人所有 14.37m (Lr) × 3.32m × 1.15m、FRP ディーゼル機関、450kW（動力漁船登録票による）、平成2年7月5日
乗組員等に関する情報	船長 男性 44歳 一級小型船舶操縦士・特殊小型船舶操縦士・特定 免許登録日 昭和63年10月13日 免許証交付日 平成25年9月3日 （平成30年10月12日まで有効） 甲板員A 女性 42歳
死傷者等	死亡 1人（甲板員A）
損傷	なし
事故の経過	本船は、船長、甲板員A及び甲板員Bが乗り組み、宇久島西方沖で船尾から刺し網の投網中、操舵室で操船していた船長が、船尾方から足が掛かったという声を聞き、すぐに操縦レバーを停止位置とし、続いて後進側としたが、前進行きあしは止まらず、操舵室から船尾方を振り返った時、網と共に落水する甲板員Aを見た。（写真1参照）

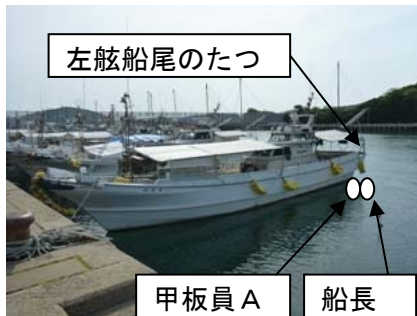
写真2 甲板員A引き寄せ位置

甲板員Bは、操舵室左舷側にあるサイドローラを使って網を巻き上げたが、甲板員Aを船内に揚収することができず、船長が、甲板員Aに巻き付けたロープを引き上げ、たつに巻き付けて甲板員Aの呼吸を確保したところ、ロープがきつくて苦しいと甲板員Aが言うので、ロープを緩めた。(写真2、写真3参照)

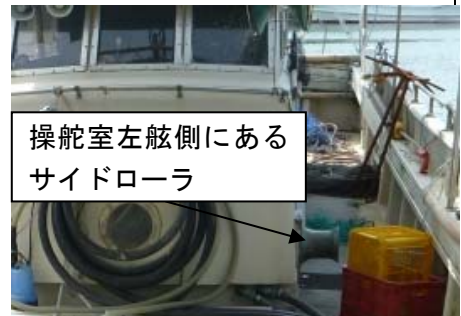
写真3 サイドローラ

<p>本船では、操舵室左舷側にあるサイドローラを使って甲板員Aを船内に揚収しようとしたが、乾舷が約1.3～約1.5mあり、甲板員Aの衣服が海水を吸い込んで重くなっていたことから、船内に揚収されるまでに時間を要したものと考えられる。</p>
<b>原因</b>	<p>本事故は、本船が、宇久島西方沖で刺し網の投網中、甲板員Aが、足を網に絡ませて落水し、網から足が外れたものの、船内に揚収されるまでに時間を要しており、その間に海水を誤嚥したため、溺水したことにより発生したものと考えられる。</p>
<b>参考</b>	<p>今後の同種事故等の再発防止に役立つ事項として、次のことが考えられる。</p> <ul style="list-style-type: none"> <li>・ 船舶から網及び綱を繰り出している場合、その上には上がらないこと。</li> <li>・ 救命胴衣等の着用を努めるとともに、適切な着用を心掛けること。</li> <li>・ 落水者が救命胴衣を着用していない場合、救命浮環等の浮体を投げ入れ、落水者の呼吸を確保すること。</li> <li>・ 乾舷が大きい船舶は、落水者の救助に備え、はしごを準備することが望ましい。</li> </ul>

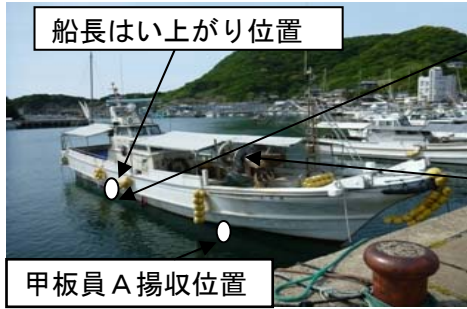
船長は、甲板員Aが呼吸できるように、海中から持ち上げていたが、甲板員Aが意識を失ったので、舷外に張り出していた右舷船首にある揚網用ローラで早く船内に揚収しようとし、甲板員Bにロープを引かせて甲板員Aを右舷船首の舷側まで移動させ、揚網用ローラで揚収させた。(写真4参照)

<p>写真4 甲板員 A 揚収位置</p> <p>船長は、右舷中央部付近の海面下に取り付けられたがぶり止めと称される水平安定板に足を掛けて船内にはい上がり、甲板員 B と共に宙づり状態の甲板員 A を船内に揚収し、甲板員 A が心肺停止状態だったので、11時25分ごろ人工呼吸を始め、甲板員 B に操船させて宇久島の神ノ浦漁港に向かわせ、航行中に救急車の要請を行わせた。</p> <p>甲板員 A は、本船が神ノ浦漁港に入港後、救急車及びドクターヘリコプターで診療所に搬送されたが、死亡が確認され、溺水と検案された。</p> <p>(付図1 事故発生経過概略図 参照)</p>
<p>気象・海象</p>	<p>気象：天気 曇り、風向 西南西、風速 約3.1m/s、視界 良好 海象：波高 約0.2m、海水温度 約14℃</p>
<p>その他の事項</p>	<p>甲板員 A は、防寒対策をした身支度の上に合羽の上下を着用し、救命胴衣は着用していなかった。</p> <p>甲板員 A は、投網中、網の浮子綱等への引っ掛かりを監視しており、網が引っ掛かった場合、以前は船を止めて網を外していたが、最近は作業に慣れ、船を止めずに網を外していた。</p> <p>本船は、救命浮環を装備していなかった。</p> <p>本船は、左舷船尾のたつ付近の乾舷が約1.3m、操舵室左舷側にあるサイドローラ付近の乾舷は約1.5m、及び右舷船首にある揚網用ローラ付近の乾舷が約2.0mであった。</p>
<p>分析</p> <p>乗組員等の関与</p> <p>船体・機関等の関与</p> <p>気象・海象の関与</p> <p>判明した事項の解析</p>	<p>あり</p> <p>あり</p> <p>なし</p> <p>甲板員 A の死因は、溺水であった。</p> <p>本船は、宇久島西方沖で刺し網の投網中、甲板員 A が、足を網に絡ませて落水し、網から足が外れたものの、船内に揚収されるまでに時間を要しており、その間に海水を誤嚥したことから、溺水し、死亡するに至ったものと考えられる。</p> <p>甲板員 A は、救命胴衣を着用していなかったこと、また、救命浮環等の浮体につかまっていなかったことから、顔が海中に沈んで海水を誤嚥したものと考えられる。</p>
