## 船舶事故調査報告書

平成26年11月6日  
 運輸安全委員会（海事専門部会）議決  
 委員 庄司邦昭（部会長）  
 委員 小須田 敏  
 委員 根本美奈

事故種類	乗組員死亡
発生日時	平成26年5月6日 04時15分ごろ
発生場所	青森県むつ市大畑漁港北方沖 むつ市所在の大畑港第1東防波堤灯台から真方位342° 2,690m付近 （概位 北緯41° 25.9′ 東経141° 10.0′）
事故調査の経過	平成26年5月9日、本事故の調査を担当する主管調査官（仙台事務所）ほか1人の地方事故調査官を指名した。 原因関係者から意見聴取を行った。
<b>事実情報</b> 船種船名、総トン数 船舶番号、船舶所有者等 L×B×D、船質 機関、出力、進水等	漁船 第五喜栄丸 <sup>きえい</sup> 、4.9トン AM3-36289（漁船登録番号）、個人所有 11.90m（Lr）×3.00m×0.94m、FRP ディーゼル機関、280kW（動力漁船登録票による）、平成5年7月21日
乗組員等に関する情報	船長 男性 56歳 一級小型船舶操縦士・特殊小型船舶操縦士・特定 免許登録日 昭和52年5月27日 免許証交付日 平成24年2月27日 （平成30年1月6日まで有効） 甲板員 男性 75歳
死傷者等	死亡 1人（甲板員）
損傷	なし
事故の経過	本船は、船長及び甲板員が乗り組み、底建網の揚網を行うため、平成26年5月6日04時00分ごろ、大畑漁港北方の水深約40mの海底に敷設された底建網の中央付近に進入し、漂泊した。 本船の底建網は、東西方向に張られた身網、身網東端に接続された漁獲物が入るたまり（袋網）及び身網西端の両側に接続して放射状に張られた魚を誘導するための垣網（受け網）によって構成されており、底建網の設置場所をボンデンで判別するため、垣網と身網の接続部付近にボンデンを取り付けたロープ（以下「ボンデンロープ」という。）を結んでいた。 本船は、左舷船尾端及び船首端中央にドラムが設置されており、船

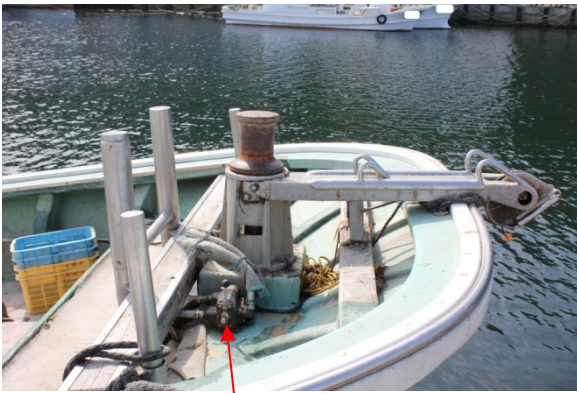
写真3 船首部ドラム

<p>長が船尾部ドラムの右舷側に、甲板員が船首部ドラムの後方にそれぞれ立ち、底建網の揚網作業を開始した。</p> <p>本船は、船首部及び船尾部のドラムでボンデンロープを巻き揚げた後、身網の西端に南北に取り付けられた型ロープを両ドラムで巻き上げて身網の引き揚げ作業中、船長が、04時15分ごろ、甲板員の叫び声を聞いて船首方を振り返ったところ、甲板員が右腕から右上半身にかけて船首部ドラムと型ロープの間に挟まれていることを発見した。</p> <p>船長は、船体中央部に設置されたドラムのクラッチレバーを切って船首部及び船尾部のドラムを停止させた後、船首部ドラムを逆回転させて甲板員を救出した。</p> <p>船長は、甲板員を左舷船首甲板上に横にさせ、残りの揚網作業を1人で行った後、携帯電話で自宅に連絡して救急車の手配を依頼し、大畑漁港に帰った。</p> <p>甲板員は、通報を受けて到着した救急車で病院に搬送されたが、10時09分に死亡が確認された。</p> <p>甲板員の死因は、右上肢不全断裂、多発肋骨骨折、血気胸及び右腸骨骨折による出血性ショックであった。</p> <p>(写真1 本船全景(船尾方から撮影)、写真2 本船全景(船首方から撮影)、写真3 船首部ドラム、写真4 船尾部ドラム 参照)</p>
<p>気象・海象</p>	<p>気象：天気 晴れ、風向 南西～西南西、風力 1～2</p> <p>海象：海上 平穏</p> <p>日出時刻：04時26分</p>
<p>その他の事項</p>	<p>本船は、8か統の底建網の揚網作業を行う予定であり、本事故は、1か統目の作業中に発生した。</p> <p>船長によれば、本事故当時、日出前ではあったが、周囲は既に明るくなっており、揚網作業を行うのに支障はなかった。</p> <p>船長は、船尾方を向いて揚網作業を行っており、甲板員の叫び声が聞こえるまで本事故の発生に気付かなかった。</p> <p>船長は、甲板員が、着用していた合羽の右腕の袖又は右手のゴム手袋がドラムと型ロープの間に挟まれ、型ロープと一緒にドラムに巻き込まれたものと本事故後に思った。</p> <p>船首部ドラムの右舷側下部には、ドラムの回転を止めたり、正回転から逆回転に操作できるスイッチが設置されていたが、甲板員は、右腕がドラムに巻き込まれた状況では、スイッチを操作することができなかった。</p> <p>船長及び甲板員は、底建網漁の経験が約30年あった。</p> <p>本船の底建網漁は、原則として毎週日曜日及び第2、第4土曜日が休漁日となっており、5月3日から5日までの3日間は市場が休みの</p>

<p>ため、休漁していた。</p> <p>船長及び甲板員は、上下のゴム合羽、ゴム手袋及びゴム長靴をそれぞれ着用していたが、救命胴衣は着用していなかった。</p> <p>甲板員の体調は良好であった。</p>
<p><b>分析</b></p> <p>乗組員等の関与 船体・機関等の関与 気象・海象の関与 判明した事項の解析</p>	<p>不明 あり なし</p> <p>甲板員の死因は、出血性ショックであった。</p> <p>本船は、大畑漁港北方沖において、船首部及び船尾部のドラムで底建網の揚網作業中、甲板員が、船首部ドラムで型ロープを巻き揚げて身網の引き揚げ作業を行っていた際、右腕から右上半身にかけてドラムと型ロープの間に挟まれたことから、死亡したものと考えられる。</p> <p>甲板員は、着用していた合羽の袖又はゴム手袋がドラムと型ロープの間に挟まれたことから、右腕から右上半身がドラムと型ロープの間に挟まれた可能性があると考えられる。</p>
<p><b>原因</b></p>	<p>本事故は、日出前の薄明時、本船が、大畑漁港北方沖において、船首部及び船尾部のドラムで底建網の揚網作業中、甲板員が、船首部ドラムで型ロープを巻き揚げて身網の引き揚げ作業を行っていた際、右腕から右上半身にかけてドラムと型ロープの間に挟まれたため、発生したものと考えられる。</p>
<p><b>参考</b></p>	<p>今後の同種事故等の再発防止に役立つ事項として、次のことが考えられる。</p> <ul style="list-style-type: none"> <li>・揚網作業中は、着用している服装の袖口を絞るなどし、ドラムに巻き込まれないように注意すること。</li> </ul>
