船舶事故調査報告書

平成26年11月6日
 運輸安全委員会（海事専門部会）議決
 委員 庄司邦昭（部会長）
 委員 小須田 敏
 委員 根本美奈

事故種類	転覆
発生日時	平成26年7月1日 02時15分ごろ
発生場所	宮城県石巻市金華山北東方沖 金華山灯台から真方位044°20海里付近 （概位 北緯38°31.0′ 東経141°52.8′）
事故調査の経過	平成26年7月2日、本事故の調査を担当する主管調査官（仙台事務所）ほか1人の地方事故調査官を指名した。 原因関係者から意見聴取を行った。
事実情報 船種船名、総トン数 船舶番号、船舶所有者等 L×B×D、船質 機関、出力、進水等	漁船 第十八 ^{さわ} 澤丸、4.8トン MG3-43930（漁船登録番号）、個人所有 11.90m（Lr）×3.04m×0.99m、FRP ディーゼル機関、314.8kW、平成5年6月5日 第210-51434号（船舶検査済票の番号）
乗組員等に関する情報	船長 男性 66歳 一級小型船舶操縦士・特殊小型船舶操縦士・特定 免許登録日 平成12年2月18日 免許証交付日 平成26年3月24日 （平成32年2月17日まで有効）
死傷者等	なし
損傷	主機等が濡損、マスト等が倒壊
事故の経過	<p>本船は、船長ほか甲板員4人が乗り組み、平成26年6月30日20時00分ごろ、たこ籠漁の漁具約3.5tを船首及び船尾甲板上にほぼ均等に積載し、両舷に各8か所設けられた放水口の開口部（約17cm×約8cm）の下端が海面付近となる船首約0.5m、船尾約1.5mの喫水により、金華山北東方沖の漁場へ向けて宮城県南三陸町泊漁港を出港した。</p> <p>本船は、金華山北東方沖の漁場に至る途中で約900kgの籠を投げ籠し、乾舷が僅かに増加した状態で同漁場に至り、7月1日01時00分ごろ、甲板員4人が、船首甲板右舷端において、プロペラに絡まないよう、船体から約3m離すようにして籠を海中に投じる作業を始め、船長は操舵室右舷側の窓から顔を出して同作業を監視しながら操船に当たり、南方に向けて約5ノット（kn）の対地速力で航行した。</p>

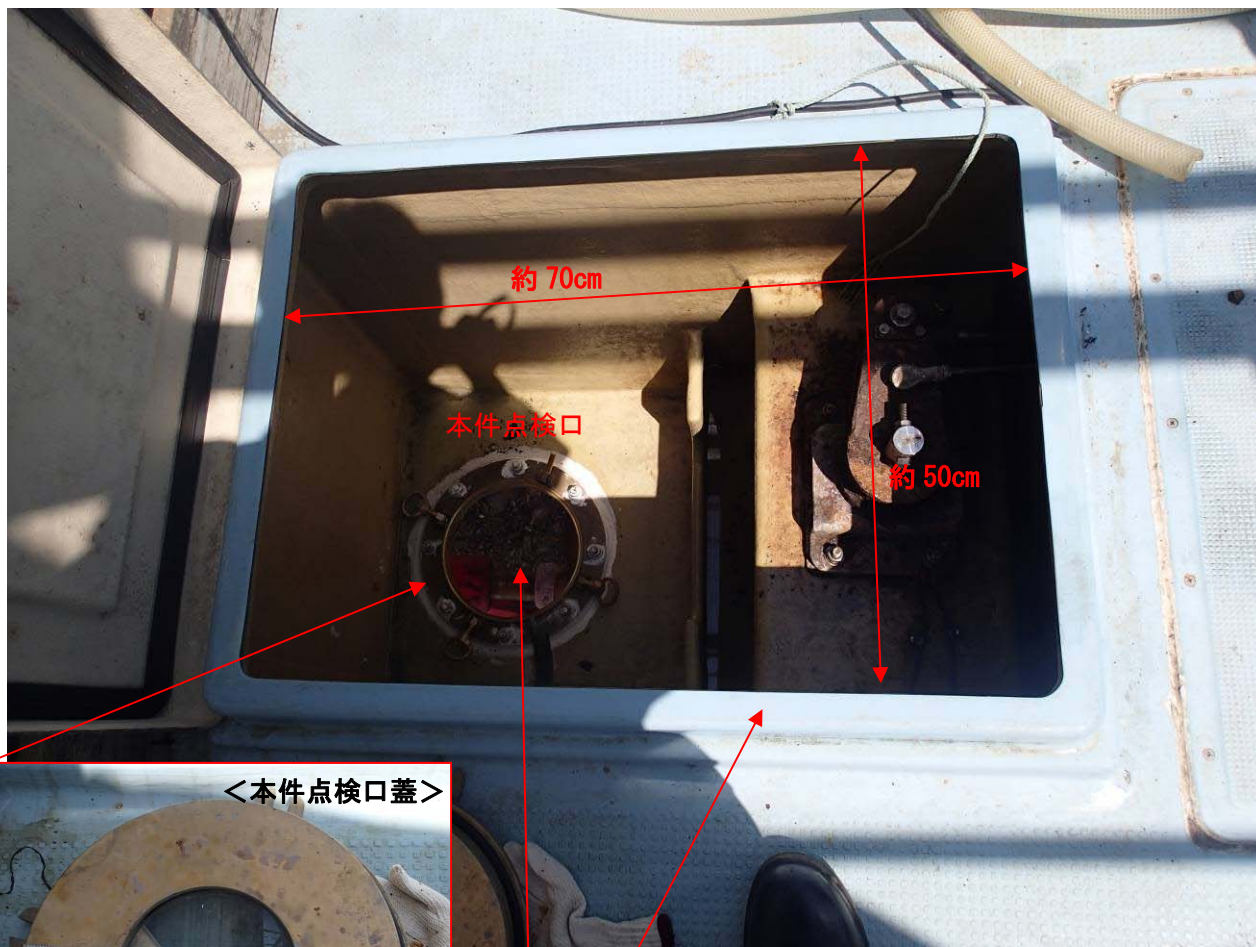
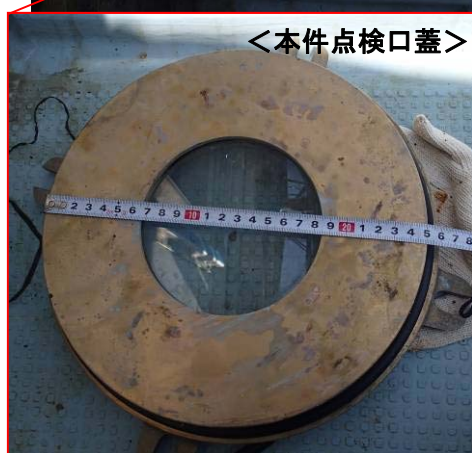
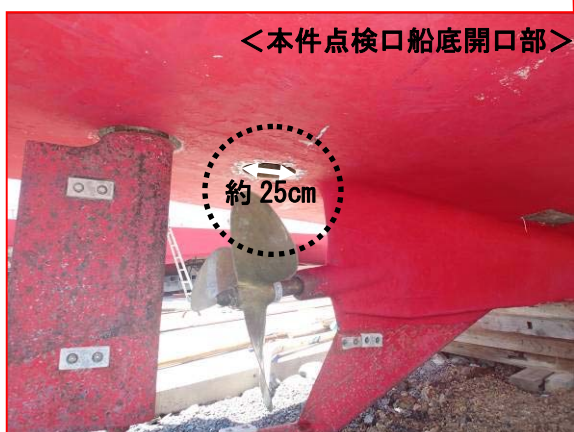
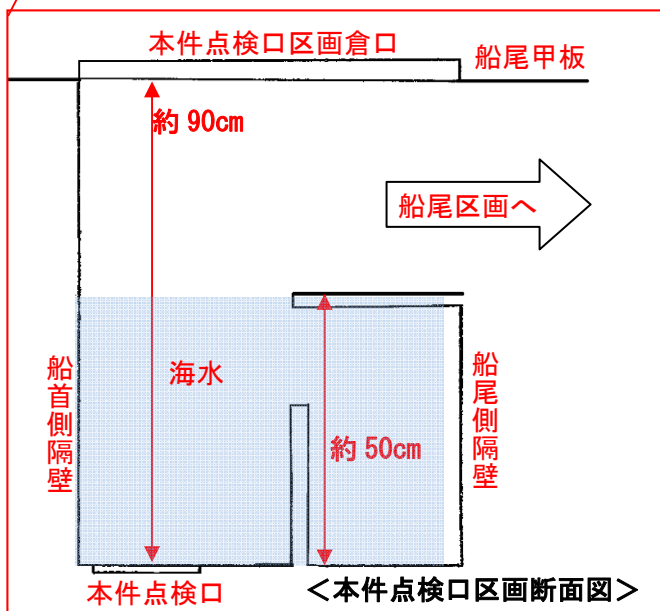
写真2 本件点検口区画の状況

<p>船長は、01時30分ごろ、船首甲板上の幹縄（直径約10mmの合成繊維製ロープ）がもつれて海中に落ちるのが見えたため、本船を停止させようと思い、クラッチを中立にし、次いで後進に操作したところ、衝撃を感じ、主機回転数に異常が生じたことから、プロペラ軸に幹縄が絡んだものと判断してクラッチを中立とした。</p> <p>船長は、船尾甲板から、長さ約5mの竹竿の先端に鉤が付いた道具を海中に入れて幹縄を外そうとしたものの、効果がなかったため、プロペラ翼の真上に当たる船底に設けられたプロペラ点検口（以下「本件点検口」という。）を開け、長さ約1.5mの木製の棒の先端に鎌が付いた道具を使用して幹縄を除去することとした。</p> <p>船長及び甲板員4人は、懐中電灯2個で本件点検口を照らしながら、プロペラ軸に何重にも巻き付いた幹縄を取り除く作業を行っていたところ、船体が左舷側に傾斜を始めたため、甲板上の漁具を右舷側に移動させたものの、02時10分ごろ左舷側の放水口から浸水して更に傾斜が増大し、本船は、02時15分ごろ、金華山北東方沖において、左舷側から転覆した。</p> <p>船長及び甲板員4人は、本船がゆっくりと転覆したため、ほとんど濡れずに船底に上がり、救助を待っていたところ、船長が転覆直前に連絡を取っていた僚船に救助された。</p> <p>本船は、後日、海上で復原された後、僚船にえい航されて南三陸町志津川港に入港した。</p> <p>（付図1 事故発生経過概略図、写真1 本船全景、写真2 本件点検口区画の状況 参照）</p>
<p>気象・海象</p>	<p>気象：天気 曇り、風向 南西、風力 1、視界 良好 海象：波向 南西、波高 約1.5m、潮流 南流約3kn</p>
<p>その他の事項</p>	<p>本船には、浸水箇所と考えられる破口等は生じていなかった。</p> <p>本件点検口のある区画は、船首側及び両舷側の隔壁は船底から船尾甲板まで達していたが、船尾側隔壁は船底から約50cmの高さであり、同隔壁上端と船尾甲板の間に約40cmの隙間が生じていたので、海水が船尾側隔壁を越えた場合は船尾区画に入る構造となっており、船長はそのことを知っていた。</p> <p>船長は、次第に本件点検口の区画の水位が増し、船尾側隔壁上端付近に達したことを認めていたが、薄暗い状況だったため、海水が船尾区画に流れ込んでいたかどうかまでは確認できなかった。</p> <p>船長は、これまでも本件点検口を開けてプロペラ軸に絡んだロープを取り除いたことがあったが、数回巻き付いた程度であったため、短時間で作業を終えており、また、喫水が深い状況ではなかったため、海水が船尾側隔壁上端に達することはなかった。</p> <p>本船は、幹縄を除去中、プロペラ軸に絡んだ幹綱及び既に投じていた漁具の四爪錨により、船首を南に向けて係留した状態となり、船尾</p>
