船舶事故調査報告書

平成26年11月27日
 運輸安全委員会（海事専門部会）議決
 委員 庄司邦昭（部会長）
 委員 小須田 敏
 委員 根本美奈

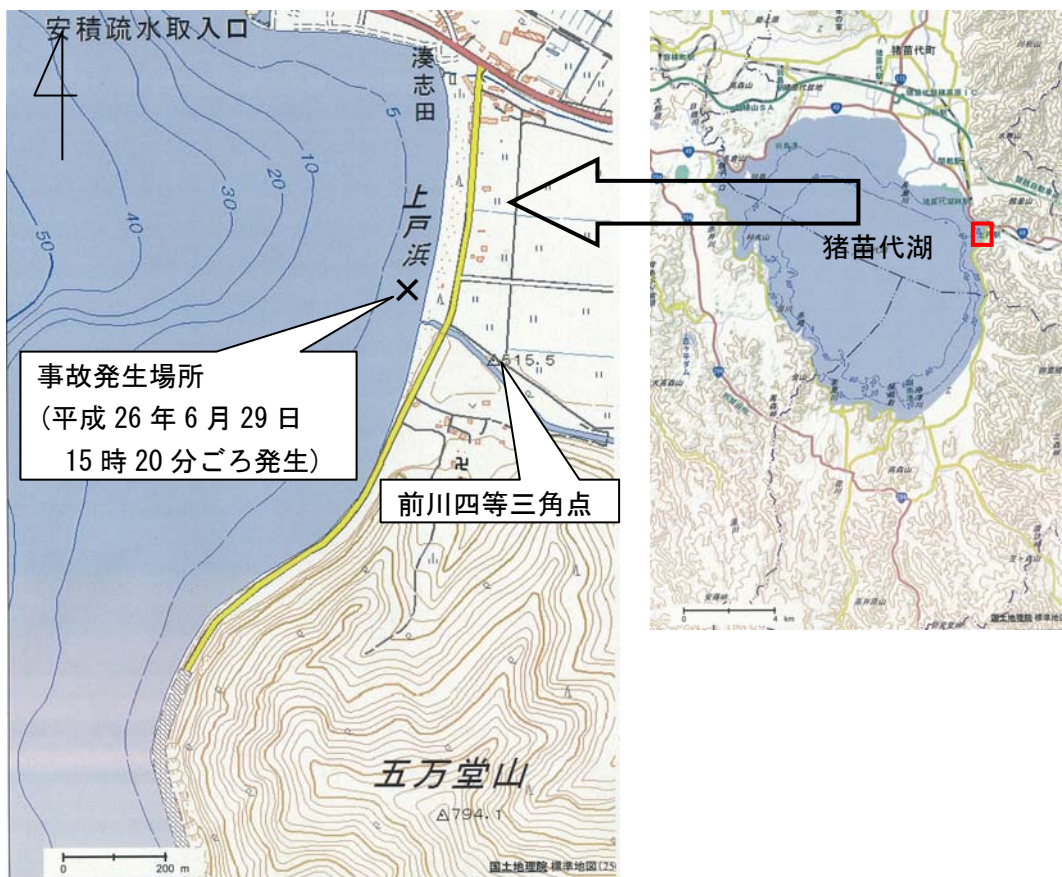
付図1 事故発生経過概略図

<p>分析 乗組員等の関与 船体・機関等の関与 気象・海象の関与 判明した事項の解析</p>	<p>あり なし あり</p> <p>本船は、猪苗代湖の上戸浜西方沖において、操縦者Bほか2人が乗って西進中、船首方から波が打ち込んだので上戸浜に戻るつもりで左旋回中、右舷正横から波を受けたことから、左舷側へ傾斜して転覆し</p>

<p>たものと考えられる。</p> <p>本船は、2人乗りであったので、3人が乗った状態では波が打ち込みやすく、また、転覆しやすい状況であった可能性があると考えられる。</p> <p>操縦者Bは、救命胴衣を着用しておらず、泳ぎも得意でなかったことから、落水して溺水したのと考えられるが、溺水に至った状況を明らかにすることはできなかった。</p>
原因	<p>本事故は、本船が、猪苗代湖の上戸浜西方沖において、操縦者Bほか2人が乗って西進中、船首方から波が打ち込んだので上戸浜に戻るつもりで左旋回中、右舷正横から波を受けたため、左舷側へ傾斜して転覆したことにより発生したのと考えられる。</p>
参考	<p>今後の同種事故等の再発防止に役立つ事項として、次のことが考えられる。</p> <ul style="list-style-type: none"> ・カヌーの定員を厳守すること。 ・カヌーに乗船する際は、救命胴衣を着用すること。 ・カヌーを操縦する際は、事前に航行予定水域の気象、湖象、水深などの情報を入手すること。
