船舶事故調査報告書

平成26年11月27日
 運輸安全委員会（海事専門部会）議決
 委員 庄司邦昭（部会長）
 委員 小須田 敏
 委員 根本美奈

事故種類	乗組員負傷
発生日時	平成26年7月11日 07時00分ごろ
発生場所	青森県東 ^{ひがしどおり} 通 ^{しつかり} 村尻 ^{しつかり} 漁港南南東方沖 東通村所在の尻屋漁港東防波堤灯台から真方位171° 3.6海里 付近 （概位 北緯41° 20.1′ 東経141° 28.1′）
事故調査の経過	平成26年7月15日、本事故の調査を担当する主管調査官（仙台事務所）ほか1人の地方事故調査官を指名した。 原因関係者から意見聴取を行った。
事実情報 船種船名、総トン数 船舶番号、船舶所有者等 L×B×D、船質 機関、出力、進水等	漁船 第七 ^{ちやうえい} 長榮丸、19トン AM2-7039（漁船登録番号）、個人所有 22.24m (Lr) × 4.98m × 1.36m、軽合金 ディーゼル機関、569kW（動力漁船登録票による）、平成15年 10月6日
乗組員等に関する情報	船長 男性 48歳 一級小型船舶操縦士・特殊小型船舶操縦士・特定 免許登録日 平成7年3月17日 免許証交付日 平成22年2月10日 （平成27年3月16日まで有効） 甲板員A 男性 26歳
死傷者等	重傷 1人（甲板員A）
損傷	なし

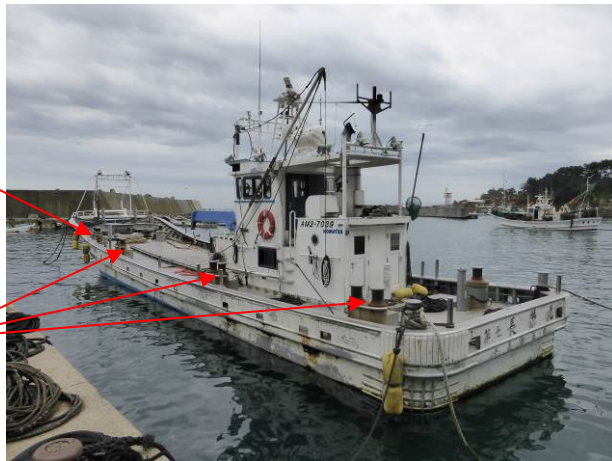
写真1 キャプスタン設置状況

本船は、魚を金庫に追い込みながら、金庫に着いたが、魚がジョーゴの網の目にかかったため、乗組員が左舷側で船首尾方向に一直列となって魚をジョーゴの網の目から外す作業を行う一方、左舷側前部のキャプスタン（以下「1号キャプスタン」という。）及び操舵室の左舷側のキャプスタンで金庫両側の巻きロープの巻揚げ作業を開始した。

本船のキャプスタンは、前部、中央部、操舵室横及び船尾部の左舷側の4か所に設置してあり、各キャプスタンには、前後に2個のドラムがあり、船体中央側面に1個ずつ設置されている各ドラム用の操作

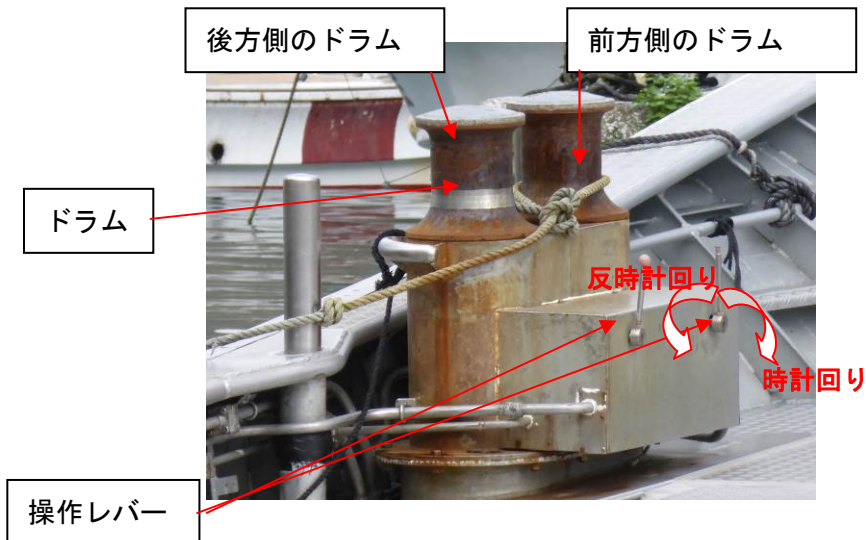
写真2 1号キャプスタン

甲板員Aは、1号キャプスタンの前方側のドラムを使用して巻きロープの巻揚げ作業を行おうとし、ドラムに5回ほど巻いてたつに止められていたロープが時計回りに巻かれているものと思い、たつ側ロープのドラム部分寄りを右手で持ち、左手で操作レバーを前方に倒して時計回りにドラムを回転させ、巻揚げ作業を開始しようとしたところ、07時00分ごろ右手の人差し指と中指がロープとドラムとの間に挟まれた。

<p>レバーにより、垂直状態で停止、前方側に倒せばドラムが時計回りに、後方側に倒せば反時計回りに回転するようになっており、倒す角度を変えることにより回転速度を調整することができるようになっていた。</p> <p>甲板員Aは、約7年間定置網漁業に従事していた。</p> <p>巻きロープは、直径が約24mmであり、通常、ドラムには4～5回巻かれており、本事故時、反時計回りに巻かれていた。</p>
<p>分析</p> <p>乗組員等の関与</p> <p>船体・機関等の関与</p> <p>気象・海象の関与</p> <p>判明した事項の解析</p>	<p>あり</p> <p>なし</p> <p>なし</p> <p>本船は、尻労漁港南南東方沖において、定置網漁の操業中、甲板員Aが、1号キャプスタンの前部のドラムを使用して巻きロープの巻揚げ作業を行おうとし、ドラムに反時計回りに巻いてたつに止められていたたつ側ロープのドラム部分寄りを右手で持ち、左手で操作レバーを操作して時計回りにドラムを回転させたことから、右手の人差し指と中指がロープと回転したドラムとの間に挟まれて負傷したものと考えられる。</p> <p>甲板員Aは、ドラムに巻かれたロープが時計回りに巻かれているものと思い込んでいたものと考えられる。</p>
<p>原因</p>	<p>本事故は、本船が、尻労漁港南南東方沖において、定置網漁の操業中、甲板員Aが、1号キャプスタンの前部のドラムを使用して巻きロープの巻揚げ作業を行おうとし、ドラムに反時計回りに巻いてたつに止められていたたつ側ロープのドラム部分寄りを右手で持ち、左手で操作レバーを操作して時計回りにドラムを回転させたため、右手の人差し指と中指がロープと回転したドラムとの間に挟まれたことにより発生したものと考えられる。</p>
<p>参考</p>	<p>今後の同種事故等の再発防止に役立つ事項として、次のことが考えられる。</p> <ul style="list-style-type: none"> ・キャプスタンのドラムに巻きロープを巻く際には、ドラム近くのロープを持たないこと。 ・キャプスタンのドラムを回転させる前に、ロープの巻き方向の確認を行うこと。 ・キャプスタンのドラムを回転させる際、最初は、ゆっくりと回転させ、安全を確認してから、通常の回転にすること。 ・操作レバー付近に、回転方向を明示することが望ましい。

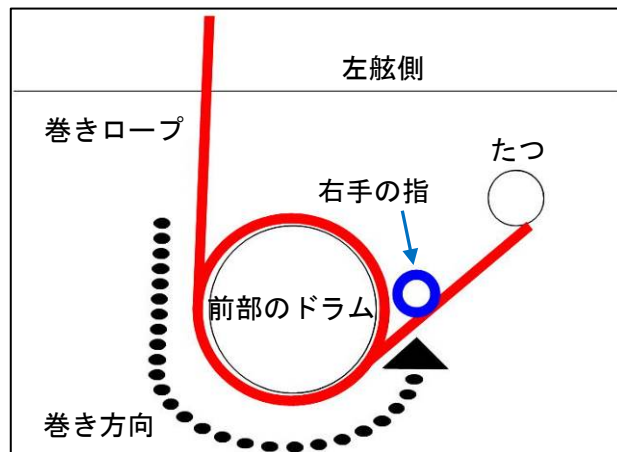
図2 負傷状況

甲板員Aは、すぐに左手で操作レバーを中立にし、更に後方に倒してドラムを逆回転させ、右手の指を巻きロープとドラムの間から抜いた。

甲板員Aは、右手人差し指の第一関節から先を切除し、中指の縫合手術を受けた。
