船舶事故調査報告書

事故種類	衝突
発生日時	平成26年5月7日（水） 16時02分ごろ
発生場所	静岡県静岡市清水港南東方沖 静岡市所在の清水灯台から真方位182° 1.7海里（M）付近 （概位 北緯34° 59.0′ 東経138° 31.8′）
事故調査の経過	平成26年5月8日、本事故の調査を担当する主管調査官（横浜事務所）ほか1人の地方事故調査官を指名した。 原因関係者から意見聴取を行った。
事実情報 船種船名、総トン数 船舶番号、船舶所有者等 L×B×D、船質 機関、出力、進水等	A 油タンカー 第八末広丸 ^{すえひろ} 、749トン 141129、末広汽船株式会社、独立行政法人鉄道建設・運輸施設整備支援機構 72.00m×11.80m×5.20m、鋼 ディーゼル機関、1,618kW、平成21年10月29日 B プレジャーモーターボート Mari Force ^{マリ フォース} 、5トン未満 241-17609 静岡、中村商事株式会社 9.53m (Lr) × 2.61m × 0.89m、FRP ディーゼル機関、180.20kW、平成13年4月
乗組員等に関する情報	A 船長A 男性 63歳 三級海技士（航海） 免許年月日 昭和59年6月22日 免状交付年月日 平成25年8月5日 免状有効期間満了日 平成31年4月20日 B 船長B 男性 73歳 二級小型船舶操縦士・特殊小型船舶操縦士・特定 免許登録日 平成13年7月19日 免許証交付日 平成23年5月11日 （平成28年7月18日まで有効） 同乗者B 男性 60歳
死傷者等	A なし B 軽傷 2人（船長B及び同乗者B）
損傷	A 船首に擦過傷 B 左舷外板に亀裂を伴う凹損、フレームの折損等

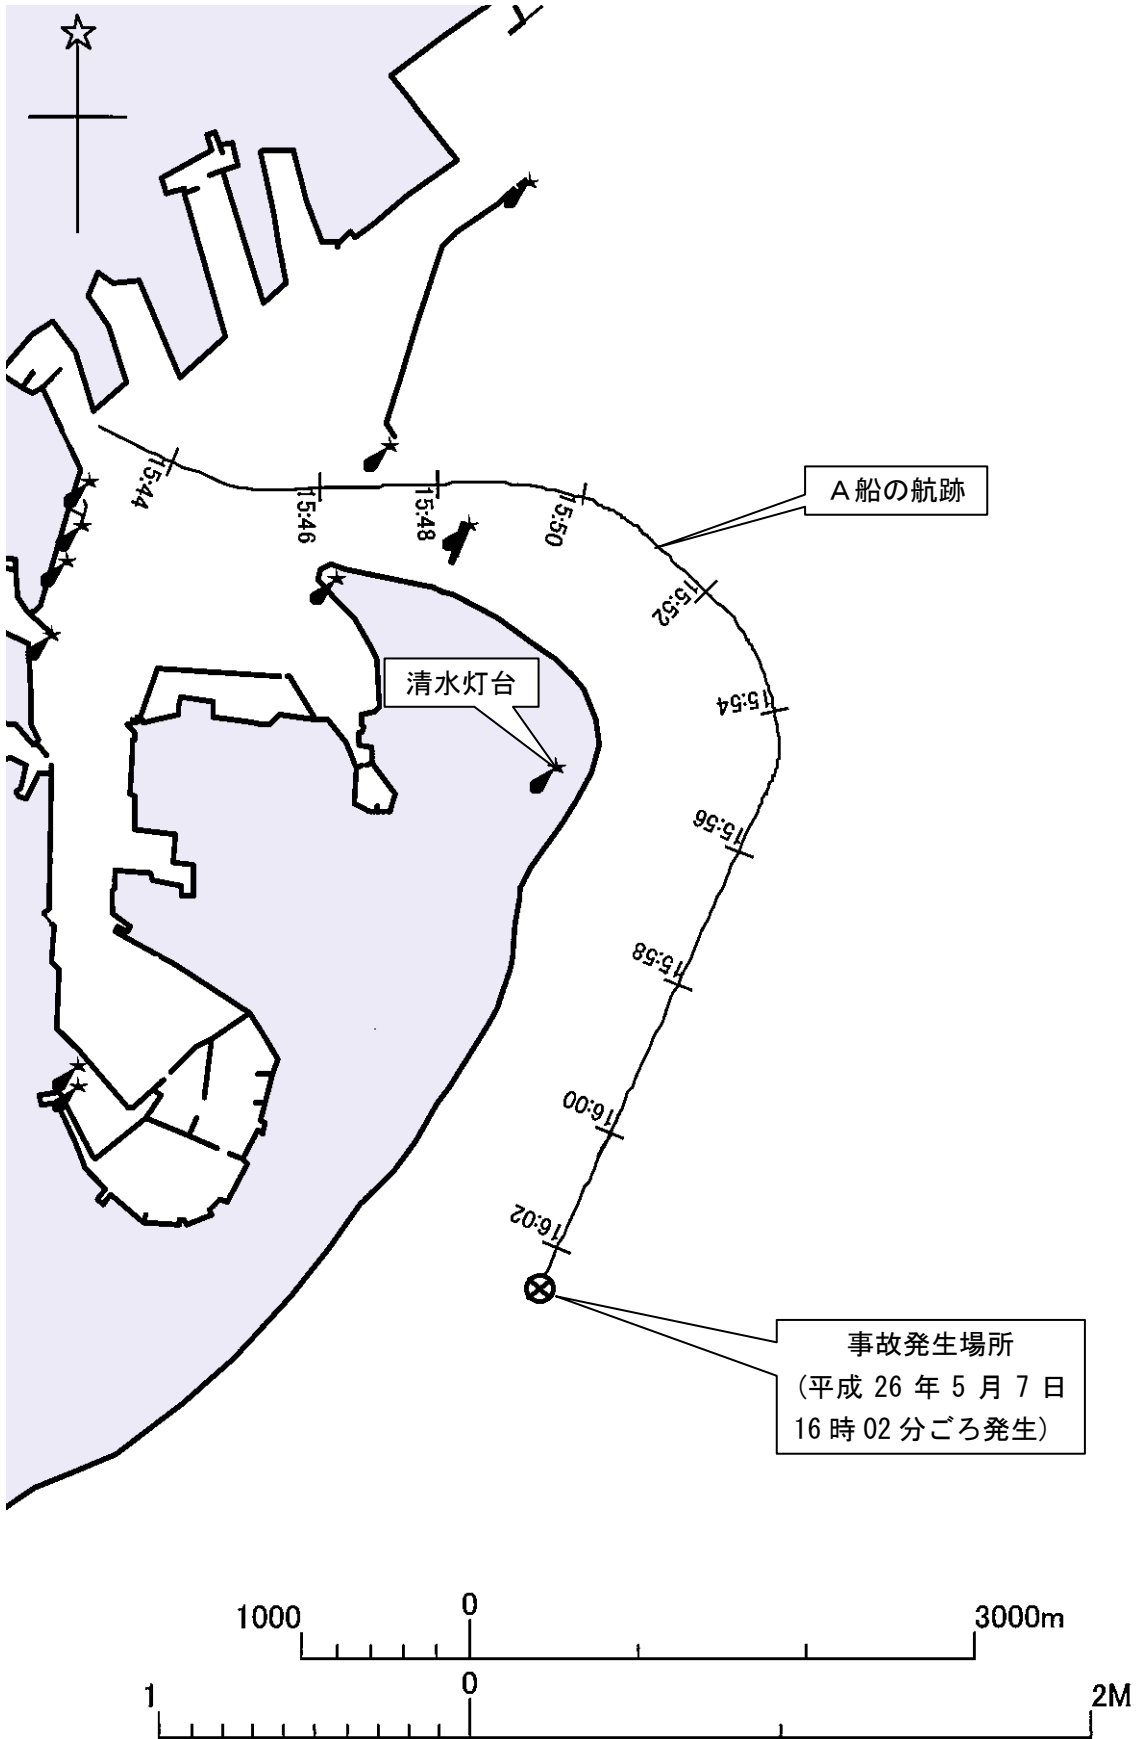
付図1 推定航行経路図

<p>事故の経過</p>	<p>A船は、船長Aほか6人が乗り組み、清水港で荷揚げを終え、平成26年5月7日15時35分ごろ清水港を空船で出港し、15時55分ごろ清水灯台を右手に見て変針を行い、針路約207°（真方位）、対地速力約14.5ノットで自動操舵により、航行した。</p> <p>船長Aは、単独で船橋当直を行い、船位を海図に記入した後、レーダー画面を観察し、また、船首方を見たが、他船を認めなかったため、船橋右舷側に右舷方へ向けて設置されたコンピューターの前に移動して書類を作成していたところ、16時02分ごろ、清水港南東方沖において、船橋前部の甲板上で作業を行っていた乗組員から、トランシーバーでB船と衝突した旨の連絡を受けた。</p> <p>B船は、船長Bが1人で乗り組み、同乗者Bほか4人を乗せ、清水港南東方沖で錨泊して釣りを行っていた。</p> <p>船長Bは、船尾方約1km付近から接近して来るA船に気付き、その動静を観察していたところ、A船が針路を変えことなく接近するので、同乗者と共にA船に向かって手を振ったが、A船がB船を避ける様子が見えなかったことから、アンカーロープを外し、機関を始動してA船を避けようとしたものの、16時02分ごろ、清水港南東方沖において、B船の左舷とA船の船首とが衝突した。</p> <p>船長Aは、A船を回頭させて停船させ、海上保安庁へ通報し、交通艇を降ろして乗組員にB船の状況を確認させた。</p> <p>船長B及び同乗者Bは、衝撃で海に投げ出されたが、泳いでB船に戻り、他の同乗者に救助された。</p> <p>A船は、海上保安庁の巡視艇が到着後、清水港の港外へ錨泊し、B船は、自力で清水港の新港町清水船溜まりへ着岸した。</p> <p>（付図1 推定航行経路図 参照）</p>
<p>気象・海象</p>	<p>気象：天気 晴れ、風向 南、風力 3、視程 約7～8M 海象：波向 南、波高 約0.7m</p>
<p>その他の事項</p>	<p>船長Aは、衝突の衝撃や音を感じず、A船がB船と衝突したことに気付かなかった。</p> <p>船長Aは、書類の作成を行う前に船首方を見た際、双眼鏡を使用せず、レーダー画面を観察した際もよく見てはおらず、本事故後、詳細に確認を行っていれば、B船を認めることができたかもしれないと思った。</p> <p>船長Aは、約23年の船長経験があり、約30～40回本事故海域を航行した経験を有し、また、矯正視力が両眼共に約0.8～0.9であり、本事故当時、眼鏡を使用していた。</p> <p>B船は、汽笛がなく、ホイッスルを備えていたが、船長Bが吹鳴する余裕がなかった。</p> <p>船長Bは、約12～13年の操船経験があり、本事故海域を航行した経験が多数あった。</p>
